Cluniazenser-Priorat Rüeggisberg: das mittelalterliche Kloster archäologisch betrachtet

Willkommen im kleinen Lapidarium des Archäologischen Dienstes des Kantons Bern. Wir bieten Ihnen hier einige Hintergrundinformationen zur Klosterruine. Als bedeutendes Bauwerk gehört sie dem Kanton Bern und steht unter dem Schutz der Eidgenossenschaft.

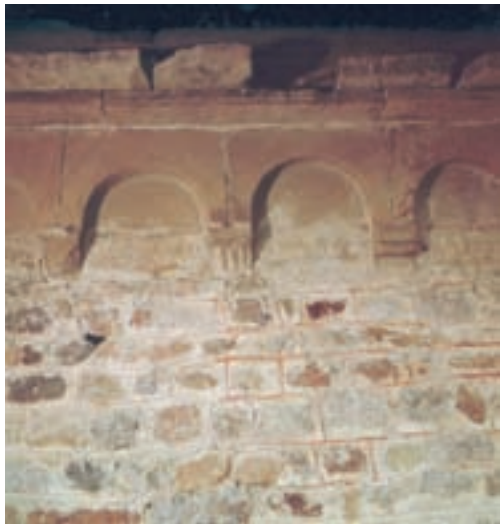
Detail der Rotbemalung, vgl. nebenstehenden Plan.

Bei den neuerlichen Untersuchungen wurden interessante Erkenntnisse vor allem zu bautechnischen Aspekten sowie zur Farbigkeit des Bauwerkes gewonnen. Einzelne Fassaden, manchmal nur einzelne Fassadenteile und dabei besonders die Fenstereinfassungen, wiesen ursprünglich rote und ockerfarbene Quadermalereien auf. Es handelte sich dabei um farbige Auszeichnungen von im feuchten Pietra-rasa-Verputz angebrachten Fugenstrichen.

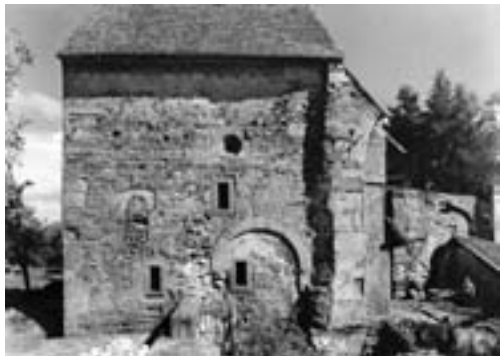
Zustand während der Freilegungen 1940.

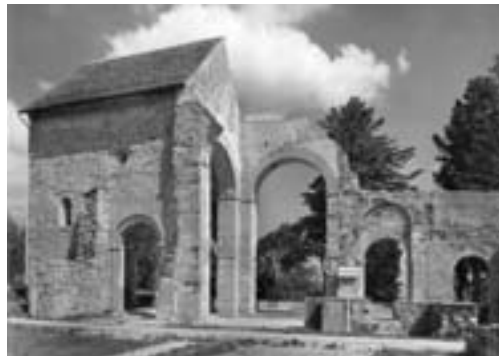
Nordquerhaus nach der Konservierung 1947.

Professor Hans Rudolf Hahnloser von der Universität Bern darf in gewissem Sinne als Entdecker der baugeschichtlich bedeutenden Überreste der ehemaligen Klosterkirche Rüeggisberg bezeichnet werden. Als erster hat er die architekturgeschichtliche Bedeutung der erhaltenen Bauteile erkannt und näher untersucht. Er liess die teils von Pflanzen überwucherten, teils bis gegen zwei Meter tief im Erdreich „versunkenen“ Mauern freilegen und die für die Benützung als Kornhaus eingezogenen Zwischenböden im Nordquerhaus ausräumen. Im Bereich der Apsiden wurden archäologische Ausgrabungen vorgenommen sowie im Querschiff und Langhaus einzelne Sondierungen durchgeführt. Hahnlosers Hauptaugenmerk galt jedoch der Sicherung und Sanierung der erhaltenen baulichen Überreste, wobei auch einzelne Ergänzungen vorgenommen wurden. Zum Schutz vor der Witterung liess er einen grossen Teil der Bauplastik, vor allem hoch gelegene, stark der Witterung ausgesetzte Werkstücke, durch Kopien ersetzen. Zur Aufbewahrung der Originale richtete er das heutige kleine Museum ein.

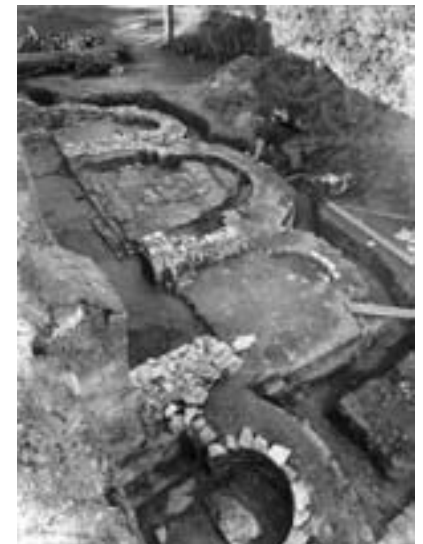
Freilegung der Apsiden, Arbeitsaufnahme von 1940.
