Bern-Bümpliz, Glockenstrasse/Kirche

Ein neuer Mauerbefund zum römischen Gutshof

René Bacher

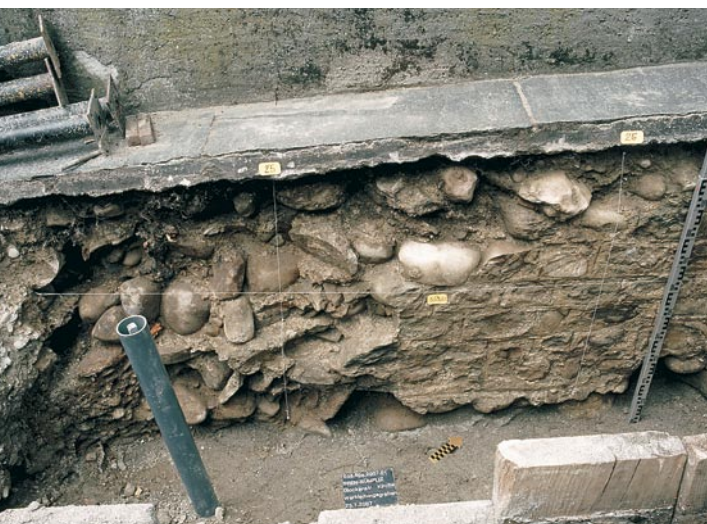
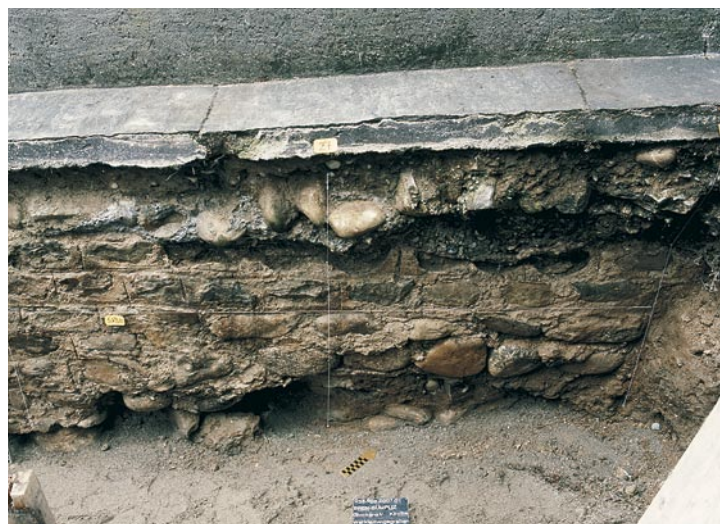
Abb. 1: Bern-Bümpliz, Glockenstrasse / Kirche. Links Ausbruch Mauer 12. Links des Mauerausbruchs von 12 ist der gewachsene Kies 13 sichtbar. Rechts Südfront Mauer 10.

Im Rahmen von Werkleitungssanierungen wurde 2007 in der Einfahrt zur Kirche St. Mauritius ein römisches Mauerstück freigelegt und nach Entfernen der Spriessung dokumentiert (Abb. 1). Auf einer Länge von 3 m trat die Südfront 10 einer römischen Mauer zutage. Sie war sorgfältig aufgemauert und mit Fugenstrich versehen. Im Westteil fehlte die südliche Aussenseite. Es liess sich jedoch im Ansatz eine Mauerecke feststellen. Diese Ecke bildet Teil der westlichen Abschlussmauer des römischen Gutshofes von Bern-Bümpliz. Der nach Süden abgehende Mauerkörper 12 wurde schon 1968/69 bei der Anlage des Werkleitungsgrabens für eine Gasleitung dokumentiert und anschliessend beseitigt.

Westlich der Abbruchstelle von Mauer 12 konnte der Westrand des zu Mauer 10 gehörigen Mauergrabens in der anstehenden Kiesbank 13 beobachtet werden. Der Befund zeigt, dass Mauer 10 nicht mehr nach Westen weiterläuft und hier tatsächlich eine Mauerecke vorliegt. Zusammen mit den Aufschlüssen von 1968/69 bestätigen die neuesten Befunde unseren Gesamtplan des römischen Gutshofes insofern, als die nach Süden verlaufende Mauer 12 den Westabschluss des römischen Gutshofes bildet (Abb. 2).
