## Ringgenberg, Burgruine

### Baugeschichtliche Untersuchung und Ruinenkonservierung

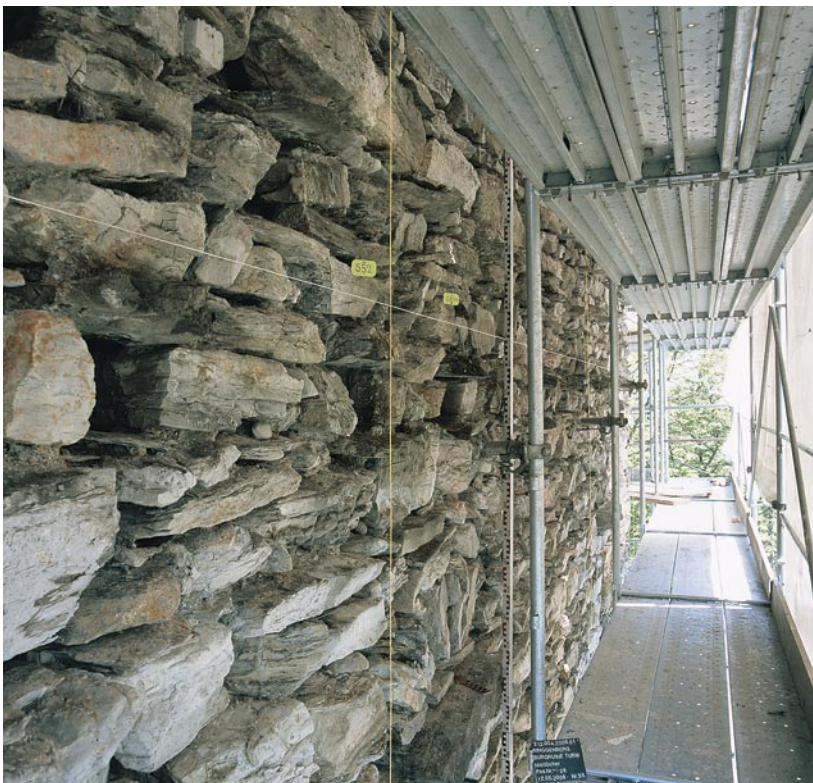
Abb. 4: Ringgenberg, Burg-ruine. Südfassade des Turms mit Brutnischen im noch unverputzten Zustand.

wohl als Vorbild heranzuziehenden, um 1195 datierten Turm der Burg von Thun handelt es sich typologisch nicht um einen Wohnturm, sondern um einen mächtig in die Höhe gehobenen repräsentativen Saal. Besondere Beachtung verdienen zum Originalbestand gehörige Nischen (ca. 15 × 15 × 60 cm) aussen über den Saalfenstern: 36 an der Süd- und mindestens 17 an der Ostfassade (Abb. 4 und 5). Sie sind wohl als Brutnischen für Tauben zu deuten. Als Erbauer kommt am ehesten Johannes von Ringgenberg an der Wende zum 14. Jahrhundert in Frage.

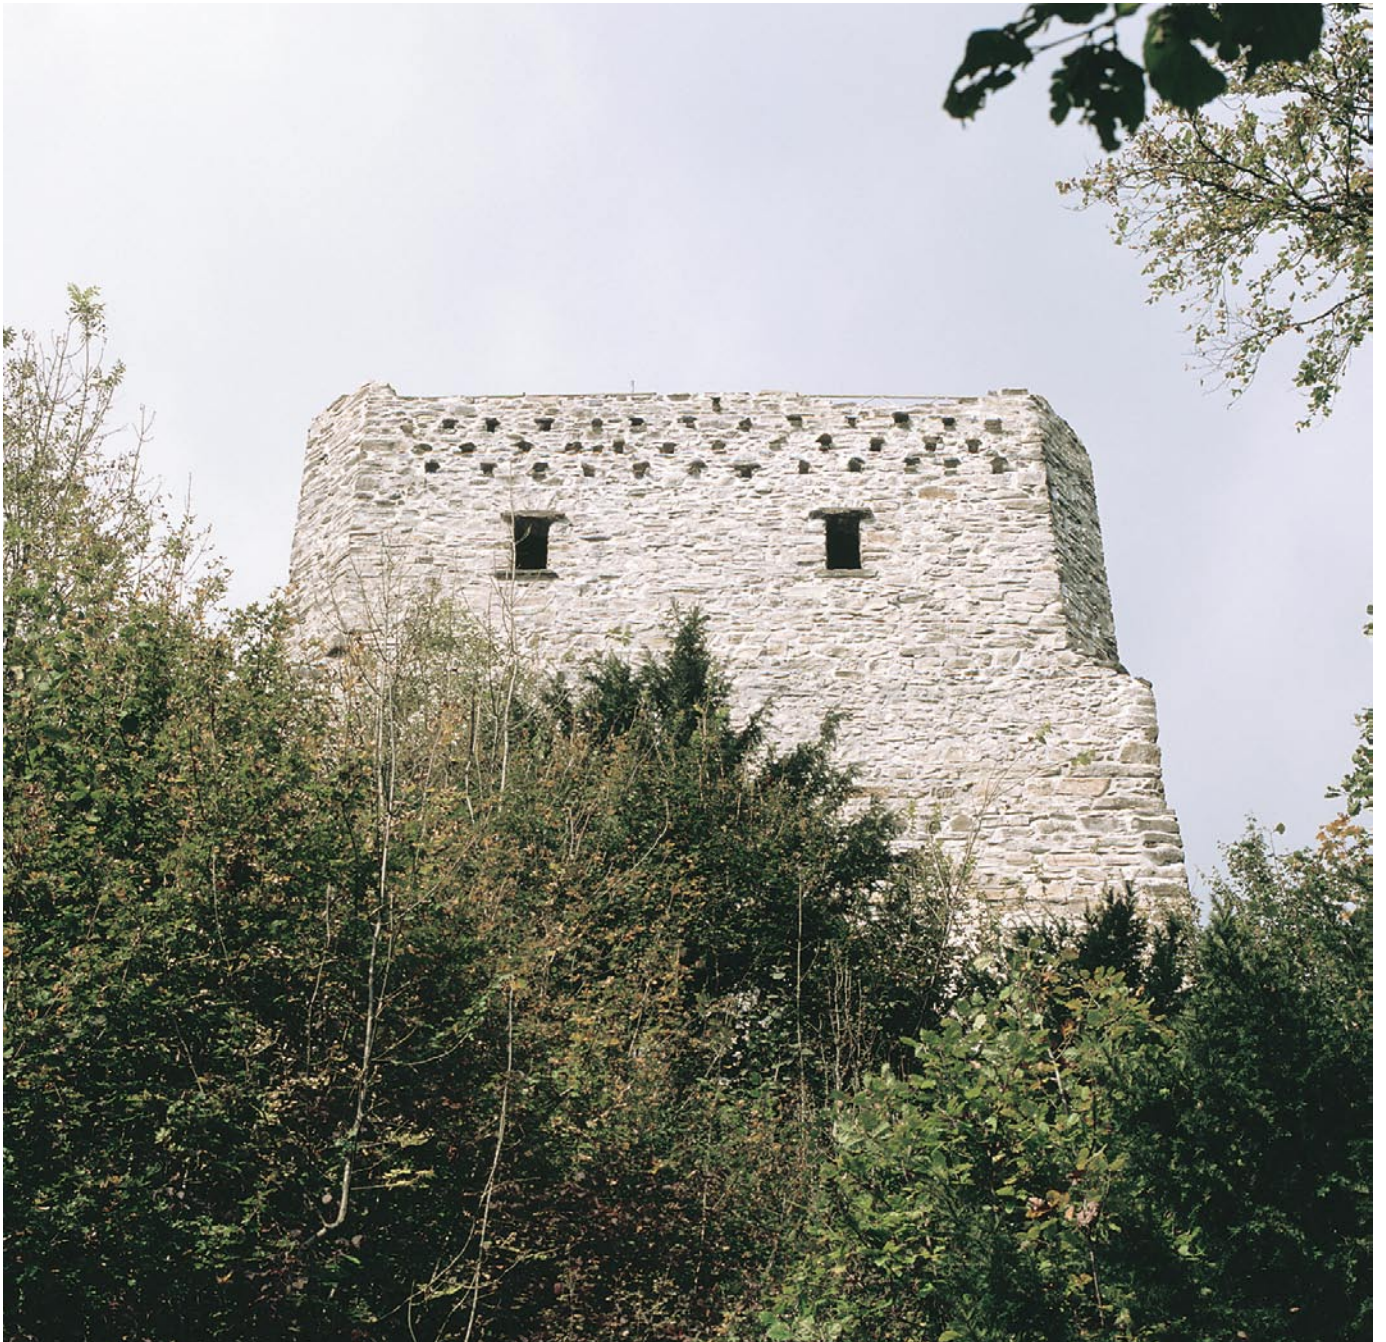
Abb. 5: Ringgenberg, Burg-  
ruine. Südfassade mit Brut-  
nischen und Fenstern des  
Festsaals. Deutlich ist die  
Abschrägung der Ecken am  
oberen Turmteil sichtbar.

In einer deutlich späteren Etappe – die Balkenlage musste ersetzt werden – wurde der Turm bis auf seine volle Höhe von 16 m ausgebaut. Er erhielt auf zehn Metern Höhe einen einzigen nutzbaren Raum, den durch Hocheingang vom Burghof her erschlossenen Festsaal von 9 × 7 m Grundfläche mit zwei Sitznischenfenstern nach Süden und einem einzelnen axialen nach Osten. Wie bei dem,
