Kallnach, Hinterfeld, Römischer Gutshof

Ausgrabungen in der pars urbana

Rudolf Zwahlen und Leta Büchi

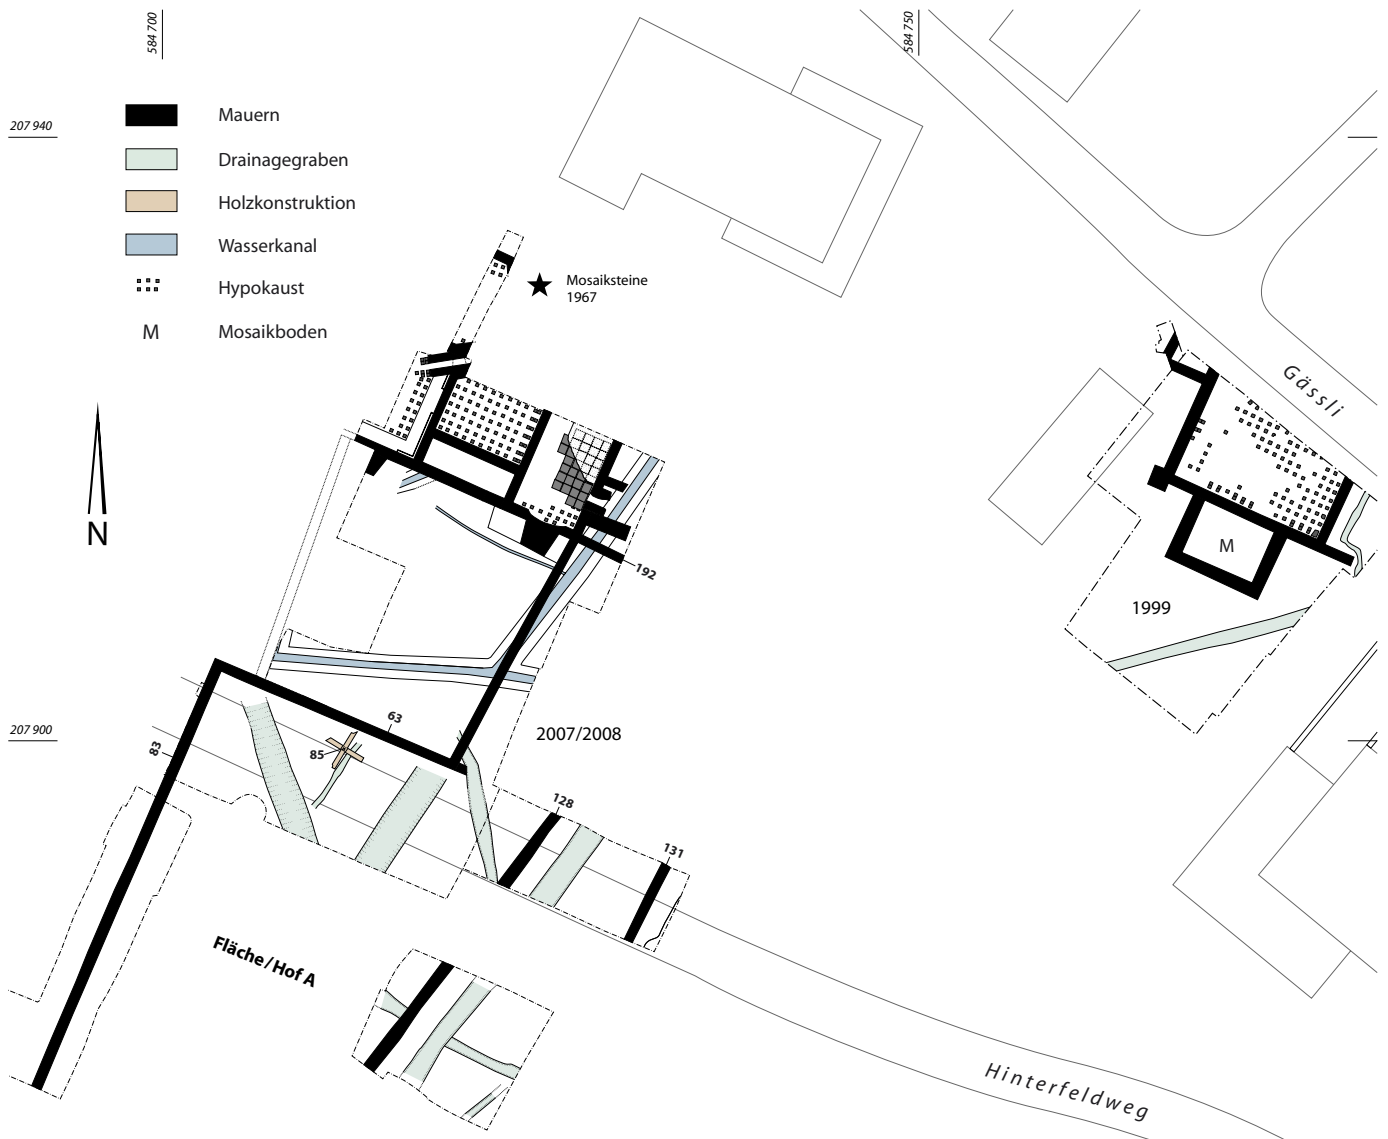
Abb. 1: Kallnach, Hinterfeld, römischer Gutshof. Übersichtsplan mit den bisher erfassten Befunden. M. 1:500.

Als südlichen Hof bezeichnen wir hier die von Mauern umfasste, nicht direkt an das Gebäude anschliessende Fläche (A). Bisher kennen wir davon weder die gesamte Ausdehnung noch den genauen Grundriss. Als Teile der Begrenzung sehen wir die Mauern (83), (63) und (131). Mauer (63) bildet nur in der Westhälfte von (A) die nördliche Begrenzung. Mauer (131) läuft nordwärts über diese Flucht hinaus und könnte mit Mauer (192) einen Abschluss bilden. Benutzungsniveaus mit Spuren einer Garten- oder Parkgestaltung waren im Hof (A) nicht erhalten. Die Hoffläche wird von einem Mauerausbruchgraben (128) und verschiedenen Drainagegräben durchzogen, die vor dem Bau der Hofmauern angelegt worden sind. Dicht vor der Mauer (63) war ein Kreuz aus Tannenholz (85) horizontal in die Bauplanie eingetieft (Abb. 2). Es dürfte sich um den Fuss einer Bauinstallation, zum Beispiel eines Baugerüsts, einer Hebevorrichtung oder gar eines Vermessungsgerätes handeln.

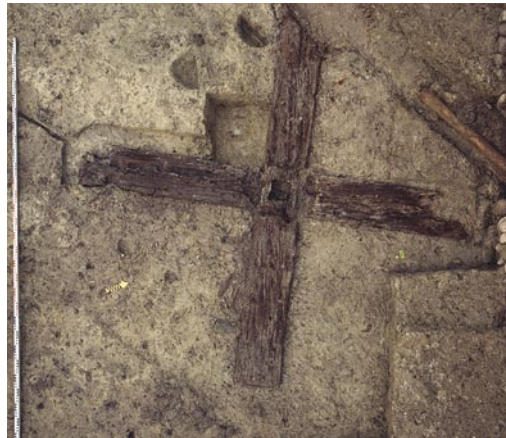
Abb. 2: Kallnach, Hinterfeld, römischer Gutshof. Das Holzkreuz aus zwei verbläteten Balken mit zentraler, quadratischer Öffnung zum Einsetzen eines Ständers. Leider erbrachte die dendrochronologische Datierung kein sicheres Ergebnis.

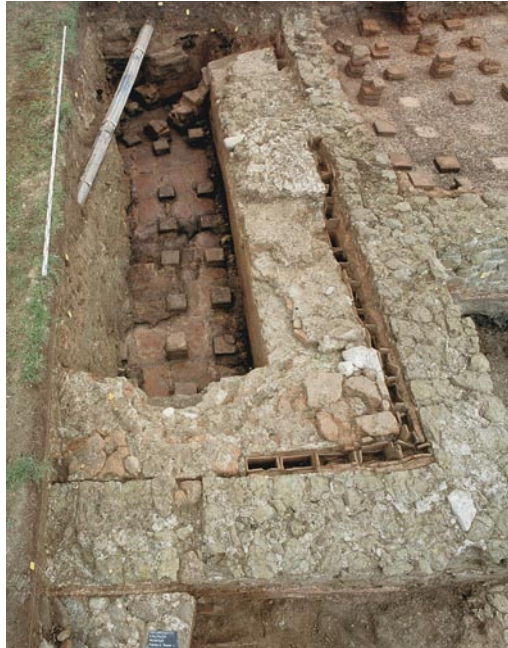
Abb. 4: Kallnach, Hinterfeld, römischer Gutshof. Raum 1 mit Resten der Hypokaustpfeiler, Beckenmauer und – als Trennung zur Gebäudemauer – Partien mit Tubulatur. Im Hintergrund der schräg in den Hypokaust ziehende Heizungskanal. Blick nach Norden.

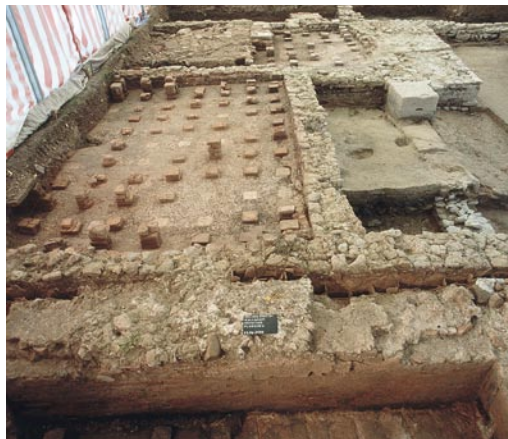
Abb. 5: Kallnach, Hinterfeld, römischer Gutshof. Im Vordergrund Raum 1. Der Unterboden des Hypokausts ist mit Dachziegeln belegt. Rechts die kleine Verbindungsöffnung zur Tubulatur zwischen den Mauern. An der Mauerfront Verputzreste mit Abdrücken von tubuli. Im Mittelgrund das caldarium Raum 2 und die porticus Raum 3 mit einer der beiden Säulenbasen. Im Hintergrund das frigidarium Raum 4 mit vorgebautem Erker. Blick nach Osten.

Das hypokaustierte Warmwasserbecken in Raum 1 ist ein Hinweis auf eine besonders luxuriöse Anlage, stand doch in kleineren Bädern das warme Wasser meist lediglich in einer Wanne zur Verfügung. Eine Besonderheit ist zudem die Hinterlüftung zwischen Gebäudemauern (169), (170) und Beckenmauer (180) durch die abschnittsweise Trennung mit tubuli (Hohlziegel) (Abb. 4). Diese waren durch eine Öffnung im untersten Bereich der Beckenmauer mit dem Hypokaust verbunden. Die Tubulatur an der Innenseite der Beckenmauer war nicht erhalten, liess sich aber anhand von Negativabdrücken im Verputz noch deutlich erkennen (Abb. 5).

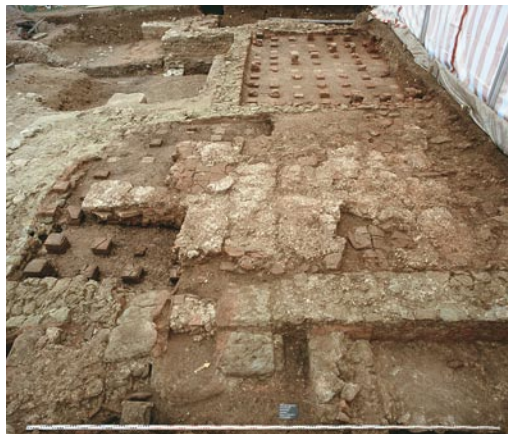
Abb. 6: Kallnach, Hinterfeld, römischer Gutshof. Blick von Osten über die Anlage. Im Vordergrund die Ostmauer (193) mit dem praefurnium zu Raum 4. Der Feuerkanal wurde sekundär eingebaut und nach Aufgabe des Hypokausts wieder zugemauert. In Raum 4 sind über dem verfüllten Hypokaust nur noch Spuren des eingezogenen Mörtelbodens erhalten.

In Raum 2, dessen Nordmauer dicht hinter der Grabungsgrenze folgen muss, gibt es keine Anzeichen verschiedener Bauphasen. Er könnte natürlich in verschiedenen Phasen der Thermenanlage unterschiedlich genutzt worden sein, als caldarium oder als tepidarium (lauwarmer Raum). Demgegenüber zeigte Raum 4 deutliche Funktionswechsel (Abb. 6). Das an seiner Ostwand erfasste praefurnium (243) wurde sekundär eingebaut. Offen bleibt, ob Raum 4 anfänglich nicht beheizt war, oder ob er ursprünglich von der Nordseite

her beheizt wurde. Bei der Umnutzung zum frigidarium wurde der Oberboden herausgerissen und der Hypokaust mit Schutt verfüllt. Dabei blieben Reste der Hypokaustpfeiler in situ stehen. Über der Planie verlegt man die noch brauchbaren Suspensurplatten, bevor ein neuer Boden eingebaut wurde.

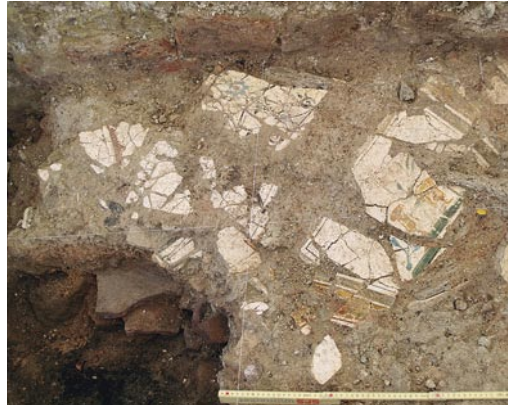
Abb. 7: Kallnach, Hinterfeld, römischer Gutshof. Bemalter Verputz in Fundlage. Er stammt vermutlich von der Decke der porticus (3).

Ein Gehniveau war in den untersuchten Gebäudeteilen nirgends erhalten. Das Fundmaterial zeigt jedoch, dass die Fussböden mit marmorähnlichen, polierten Kalksteinplatten und auch mit Mosaiken bedeckt sein konnten. Auch sonst liefern die Funde Hinweise auf eine luxuriöse Ausstattung der Anlage. Eine Vielzahl von Architekturfragmenten, verschiedenfarbige Marmorplättchen der Sockelzonen sowie bemalter Wand- und Deckenverputz (Abb. 7) werden es erlauben, ein gutes Bild dieser Thermen zu rekonstruieren.

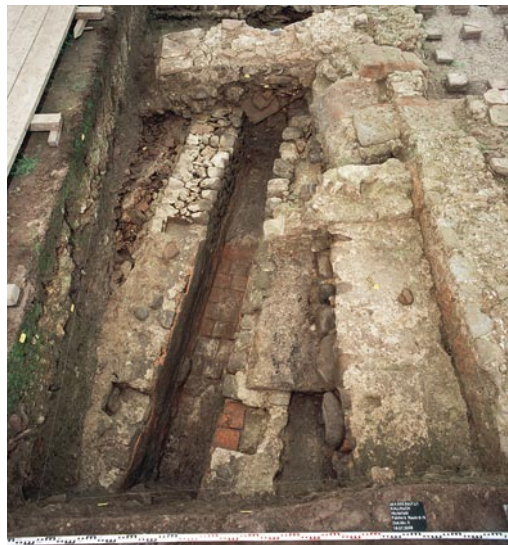
Abb. 8: Kallnach, Hinterfeld, römischer Gutshof. Der Kanal (264), ausgekleidet mit Terrazzomörtel und Hypokaustplatten. In den Kronen der Kanalwände Aussparungen für die Abdeckung. Das Podest im Vordergrund rechts könnte als Zugang zu (nicht nachgewiesenen) WC-Anlagen gedient haben, die über den angrenzenden Kanal gebaut waren. Im Hintergrund das praefurnium (243) zu Raum 4. Blick nach Süden.

der piscina 1 aufgenommen haben. Wenig vor der Gebäudefront führte eine Traufrinne (345) das Dachwasser in den Kanal (264).
