Köniz, Schloss, Muhlernstrasse 15

Dem befestigten Wirtschaftshof der Deutschordenskommende auf der Spur

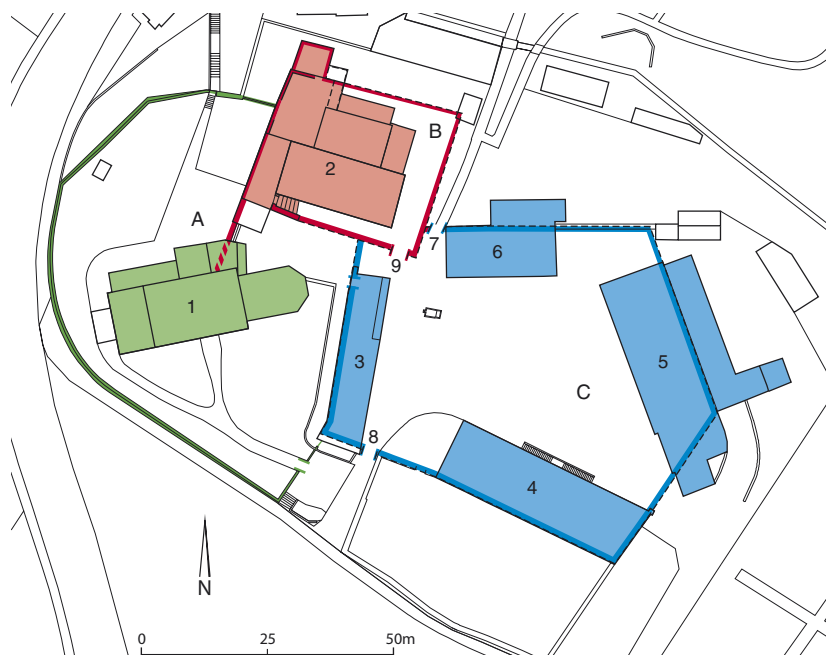
Abb. 1: Köniz, Schloss, Muhlernstrasse 15. Gesamtübersicht des Schlossareals. M. 1:1500.

A: Kirche (1) und ummauerter Friedhof.

B: ummaueretes Kernschloss (2) mit Ritterhaus (1265).

C: ummauerter Wirtschaftshof mit spätgotischem Haberhaus (3), Kornhaus von 1725 (4), Pfrundscheune von 1858/1909 (5), Rossstall (6); Rappetöri, 1883 abgebrochen (7); Haberhaus, 1883 abgebrochen (8); Tor ins Kernschloss, 1788 abgebrochen (9).

Die seit einigen Jahren laufende umfassende Restaurierung des Schlossareals (Abb. 1) bot verschiedentlich Anlass für Bauuntersuchungen und archäologische Grabungen, so 1981 im Chor der Kirche und 2001–2003 im Ritterhaus.

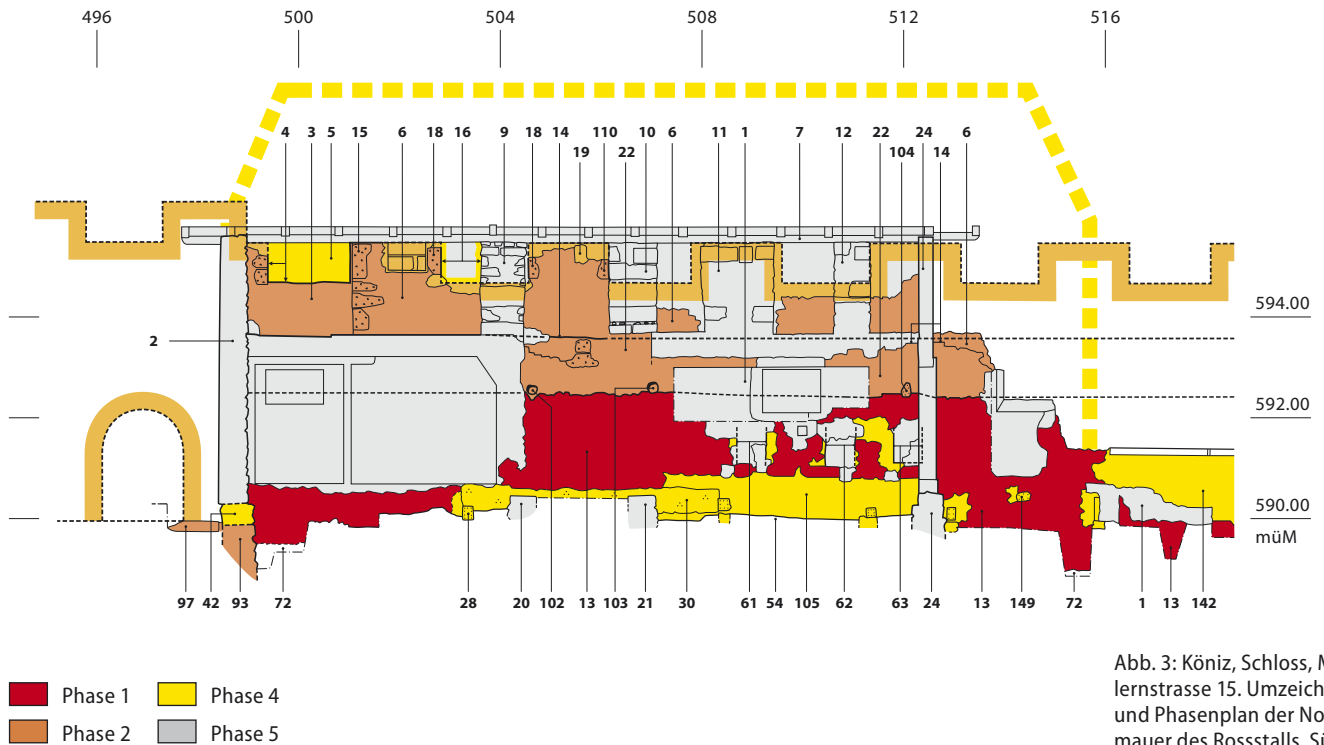
Abb. 3: Köniz, Schloss, Muhlenstrasse 15. Umzeichnung und Phasenplan der Nord-mauer des Rossstalls, Süd-fassade. Phase 2 mit postuliertem Torturm in der Ringmauer. M. 1:150.

Dank einer guten Zusammenarbeit mit der Bauherrschaft und den Architekten konnten die Bodeneingriffe auf ein Minimum beschränkt werden, so dass nur eine Teilgrabung durchgeführt werden musste, die den gewachsenen Boden (72) nur in einzelnen Sondagen erreichte. Die Bauuntersuchung konzentrierte sich auf die Analyse der Nordmauer des Gebäudes (Abb. 3 und 4).

halb des Rossstalls verläuft dort heute noch der Rappetöriweg, der seinen Namen von einem Torbauwerk hat, das dort bis ins 18. Jahrhundert bestand. Die Mauer kann als östliche Wange dieses Bauwerks, wohl eines Torturms, gedeutet werden. Ein flacher Stein (97), der bei einer Sondierung auf der Aussenseite erfasst wurde, war möglicherweise der Rest der Schwelle oder ein Fragment einer Pflasterung in der Torkammer (vgl. Abb. 3).

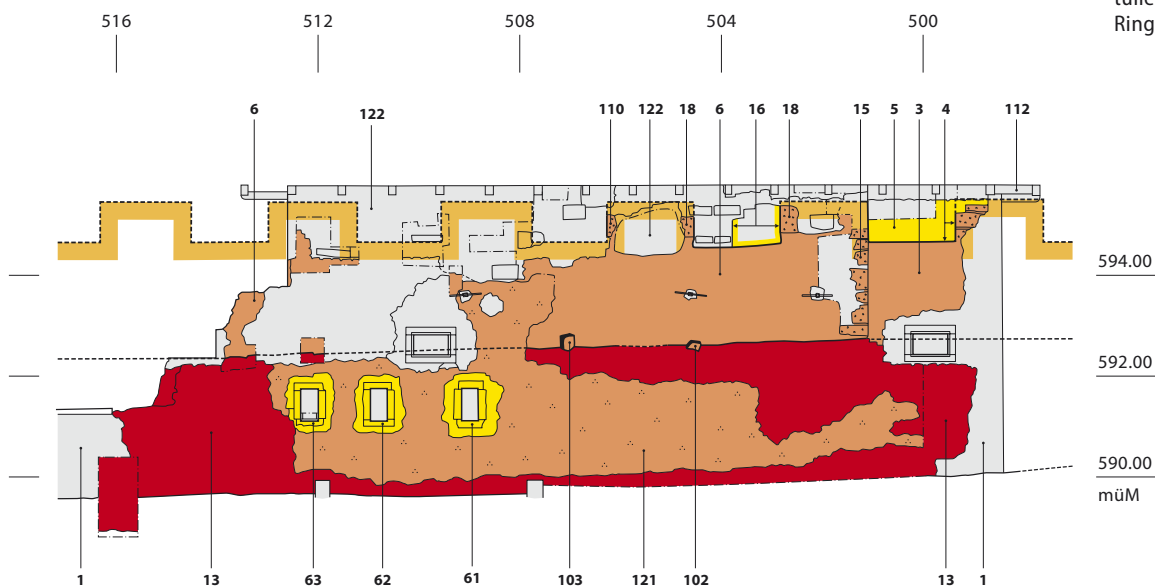
Abb. 4: Köniz, Schloss, Muhlenstrasse 15. Umzeichnung und Phasenplan der Nord-mauer des Rossstalls, Nord-fassade. M. 1:150.

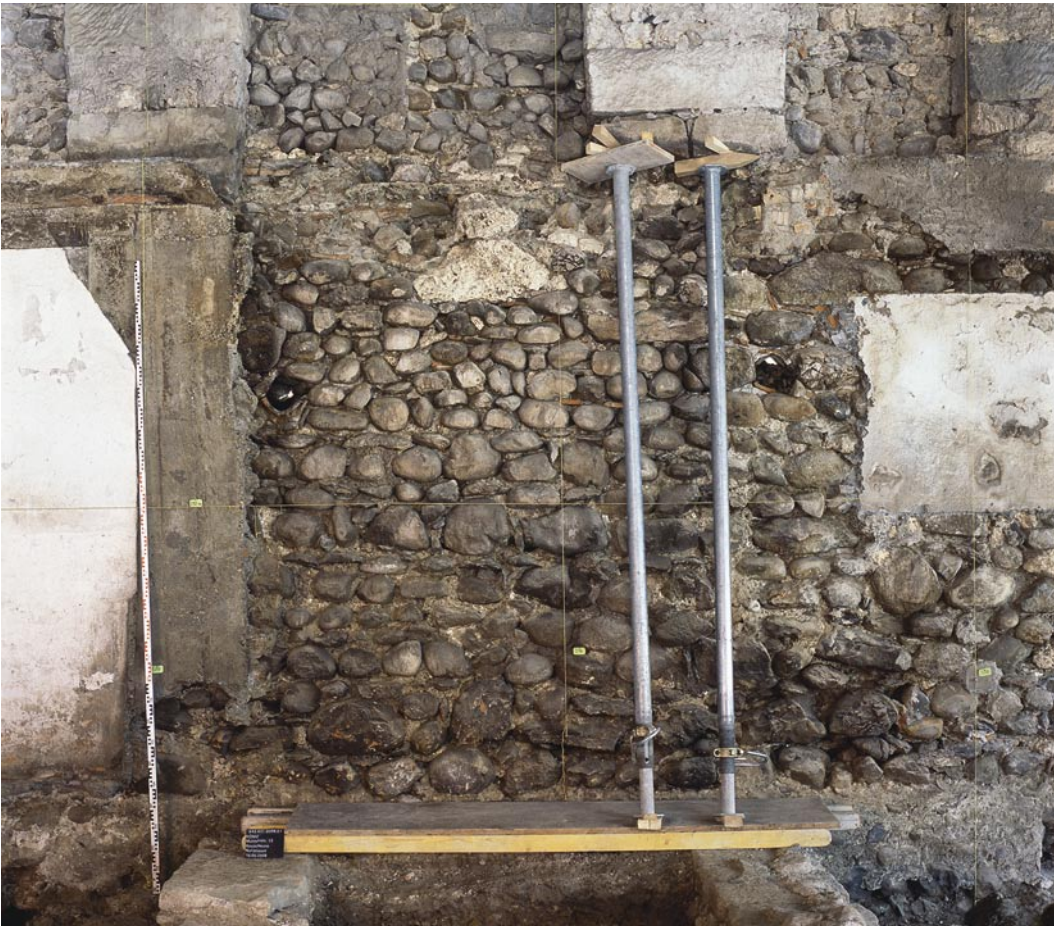
Abb. 5: Köniz, Schloss, Mühlenstrasse 15. Detailansicht des mittelalterlichen Mauerwerks.

Spuren der ältesten Phase fanden sich im unteren Teil der Nordmauer (13) des Rossstalls. Diese etwa ein Meter starke Mauer wies eine Höhe von 2.5 m ab Unterkante auf (Abb. 5). Die glatt abgestrichene Mauerkrone deutet darauf hin, dass sie mit Steinplatten oder einem Holzdach überdeckt war. Das Mauerstück gehörte zur Ummauerung des genannten Wirtschaftshofes. Ob dieser Hof damals schon die aus den Bildquellen seit dem 17. Jahrhundert bekannte Grösse umfasste oder kleiner war, kann aufgrund dieses kurzen Ringmauerstücks kaum bestimmt werden. Die Mauer ist aufgrund ihres Charakters ins 12. oder 13. Jahrhundert zu datieren. Damit könnte sie zum Wirtschaftshof gehören, den die Augustinerchorherren anlegten, als sie sich in Köniz niederliessen. Möglicherweise ist sie aber auch erst im Gefolge des Übergangs von Köniz an den Deutschen Orden um 1226 entstanden.

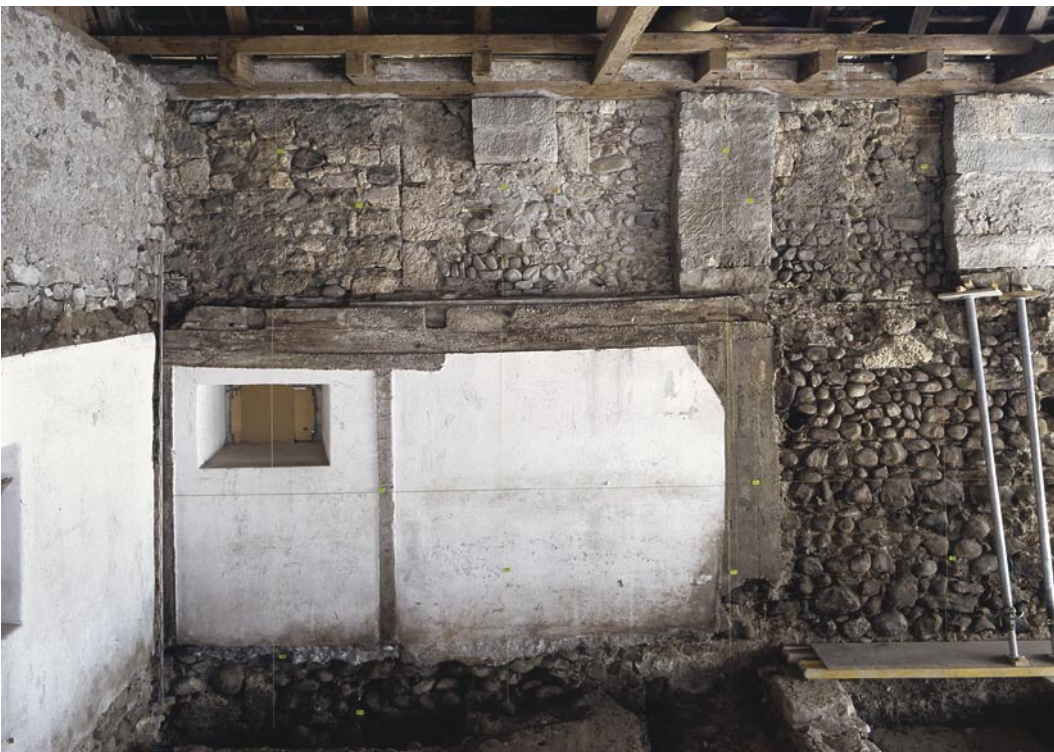
Abb. 6: Köniz, Schloss, Mühlenstrasse 15. Ansicht der Nordmauer. Die Zinnen aus Tuffsteinquadern wurden durch die modernen Sandsteinpfeiler gestört.

In einer zweiten Phase wurde die Ringmauer massiv ausgebaut. Zum einen wurde die Mauer 3 m hoch aufgestockt und zum zweiten mit Zinnen (3, 4, 6, 15, 18, 110) versehen. Ein Mauerrücksprung um rund 50 cm im oberen Bereich ist ebenso wie diverse Balkenlöcher im Mauerwerk Hinweis auf einen hölzernen Wehrgang (14, 22, 102, 103, 104; Abb. 6). Ein Mauerfundament (93) unter der heutigen Westmauer des Rossstalls gehört auch in diese Bauphase. Direkt ausser-

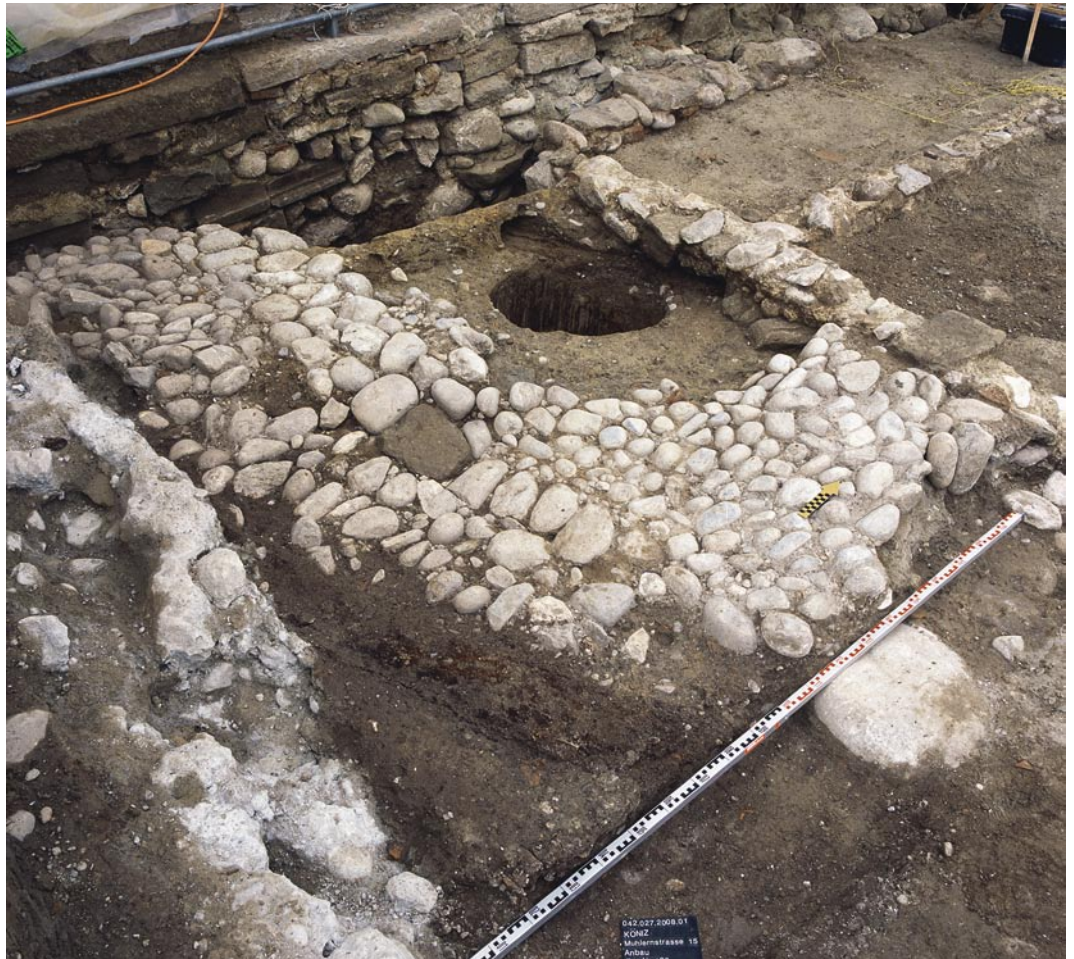
Abb. 7: Köniz, Schloss, Muhlernstrasse 15. Pflasterung und eingetieftes Regenwasserfass ausserhalb des Gebäudes des 18. Jahrhunderts.

In dieser Phase erfolgte der Bau eines grösseren Gebäudes entlang der Ringmauer (2, 105, 30). Die eher schmalen Sockelfundamente weisen auf einen hölzernen Oberbau, vermutlich aus Fachwerk hin. Die leicht spitzwinklig angelegte Westwand dieses Gebäudes belegt, dass es an das damals noch existierende Rappetöri anschloss (42). Die Aufteilung der Räume deutet auf Stallungen hin, von ihrer Grösse her am ehesten für Kleintiere. Mit diesen Stallungen waren jeweils Jauchegruben verbunden. In dieser Phase wurden die Zinnenzwischenräume der Ringmauer teils zugemauert, teils zu Fenstern umgebaut (5, 16, 61, 62, 63). Es konnten zugehörige Reste von Tonplatten- und Mörtelböden dokumentiert werden. Die unmittelbare Umgebung des Gebäudes zeigte eine regelmässige Pflasterung aus Geröllsteinen mit zwei eingetieften Regenwasserfässern (Abb. 7). Wie weit diese Pflasterun-

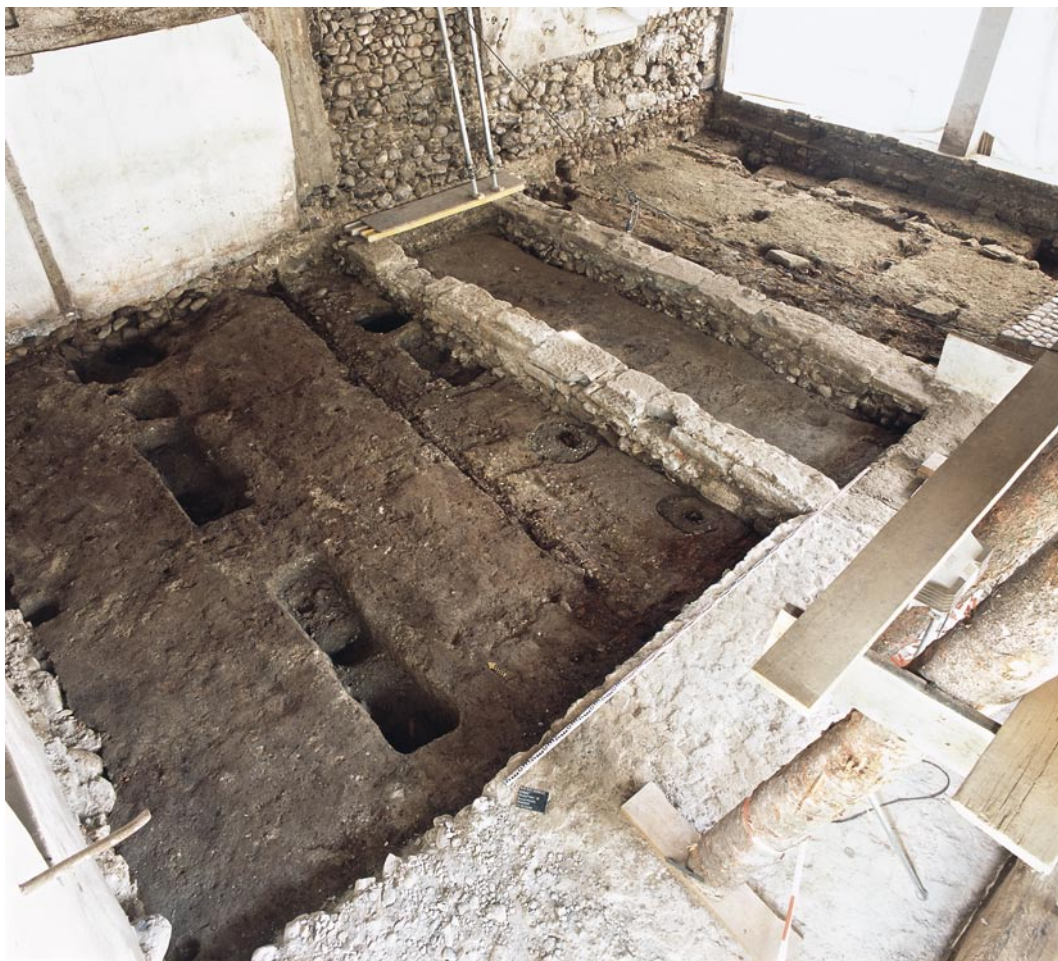
Abb. 8: Köniz, Schloss, Muhlernstrasse 15. In der Mitte der Zentralgang von dem aus die Pferde gefüttert werden konnten. Deutlich sind die Balkengruben der Pferdeboxen östlich und westlich des Ganges zu erkennen.

In der Mitte des 19. Jahrhunderts wurde das Fachwerkgebäude abgerissen und der heutige Rossstall erstellt (2, 20, 21, 24, 122). Das Gebäude war etwas tiefer, dafür kürzer als sein Vorgänger. Die Inneneinteilung der Räume wurde als Pferdestallung gestaltet; sie bestand aus einem zentralen Futtergang und seitlichen Stallungen mit jeweils sechs Pferdeboxen (Abb. 8). Die Fenster des Vorgängers wurden zugemauert und neue an anderen Stellen
