Niederbipp, römischer Gutshof

Ergänzungen und Korrekturen des Gesamtplans

René Bacher und Kathrin Glauser

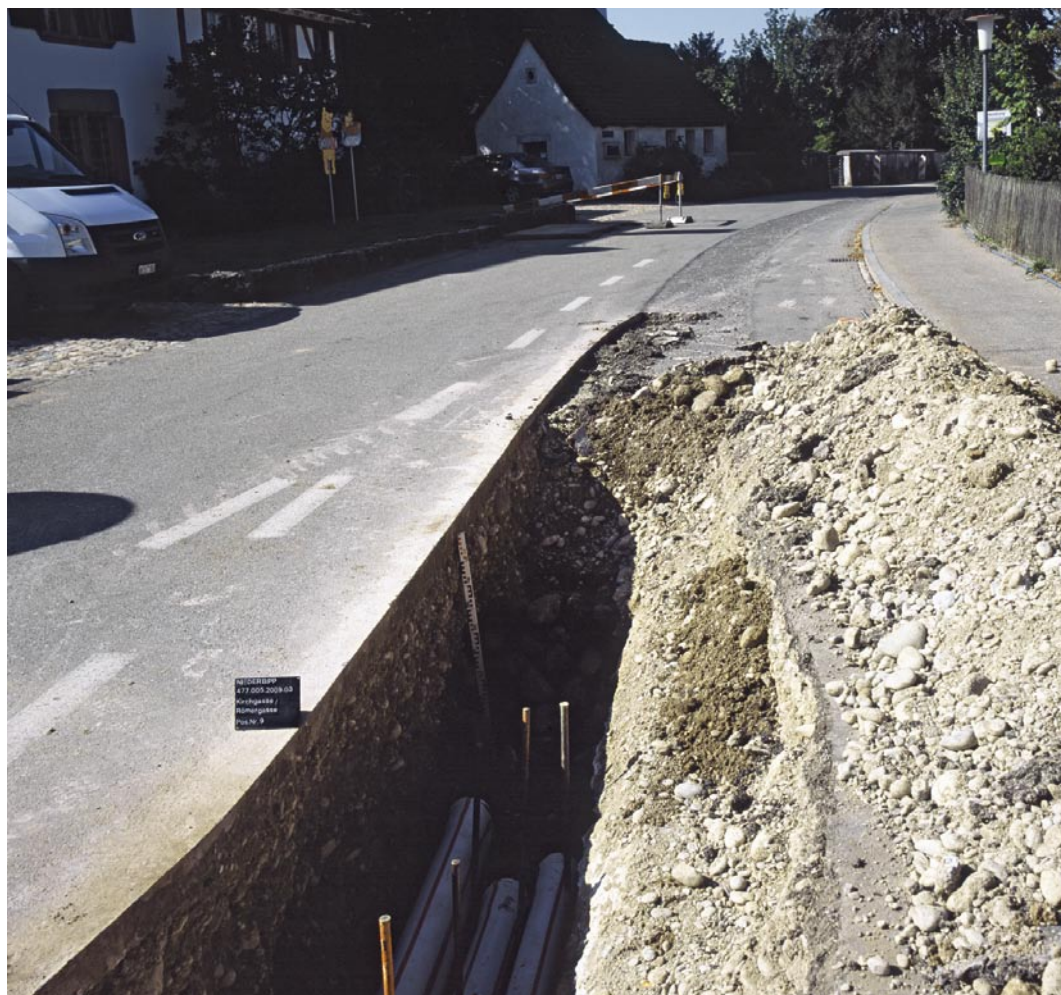
Abb. 1: Niederbipp, Kirchgasse. Werkleitungssanierung 2009. Im Vordergrund angeschnittene Grabgrube 23. Blick nach Westen.

Vom 9. bis 17. Juni 2009 wurden beim Umbau des Erdgeschosses im Pfarrhaus von Niederbipp römische Mauern dokumentiert, die sich an die Befunde der anstossenden Pfarrscheune (Grabungen 1972) anschliessen lassen. Vom 24. August bis 22. September 2009 begleitete der Archäologische Dienst den Einbau von neuen Elektroleitungen in der Römergasse und der Kirchgasse (Abb. 1). Dabei wur-

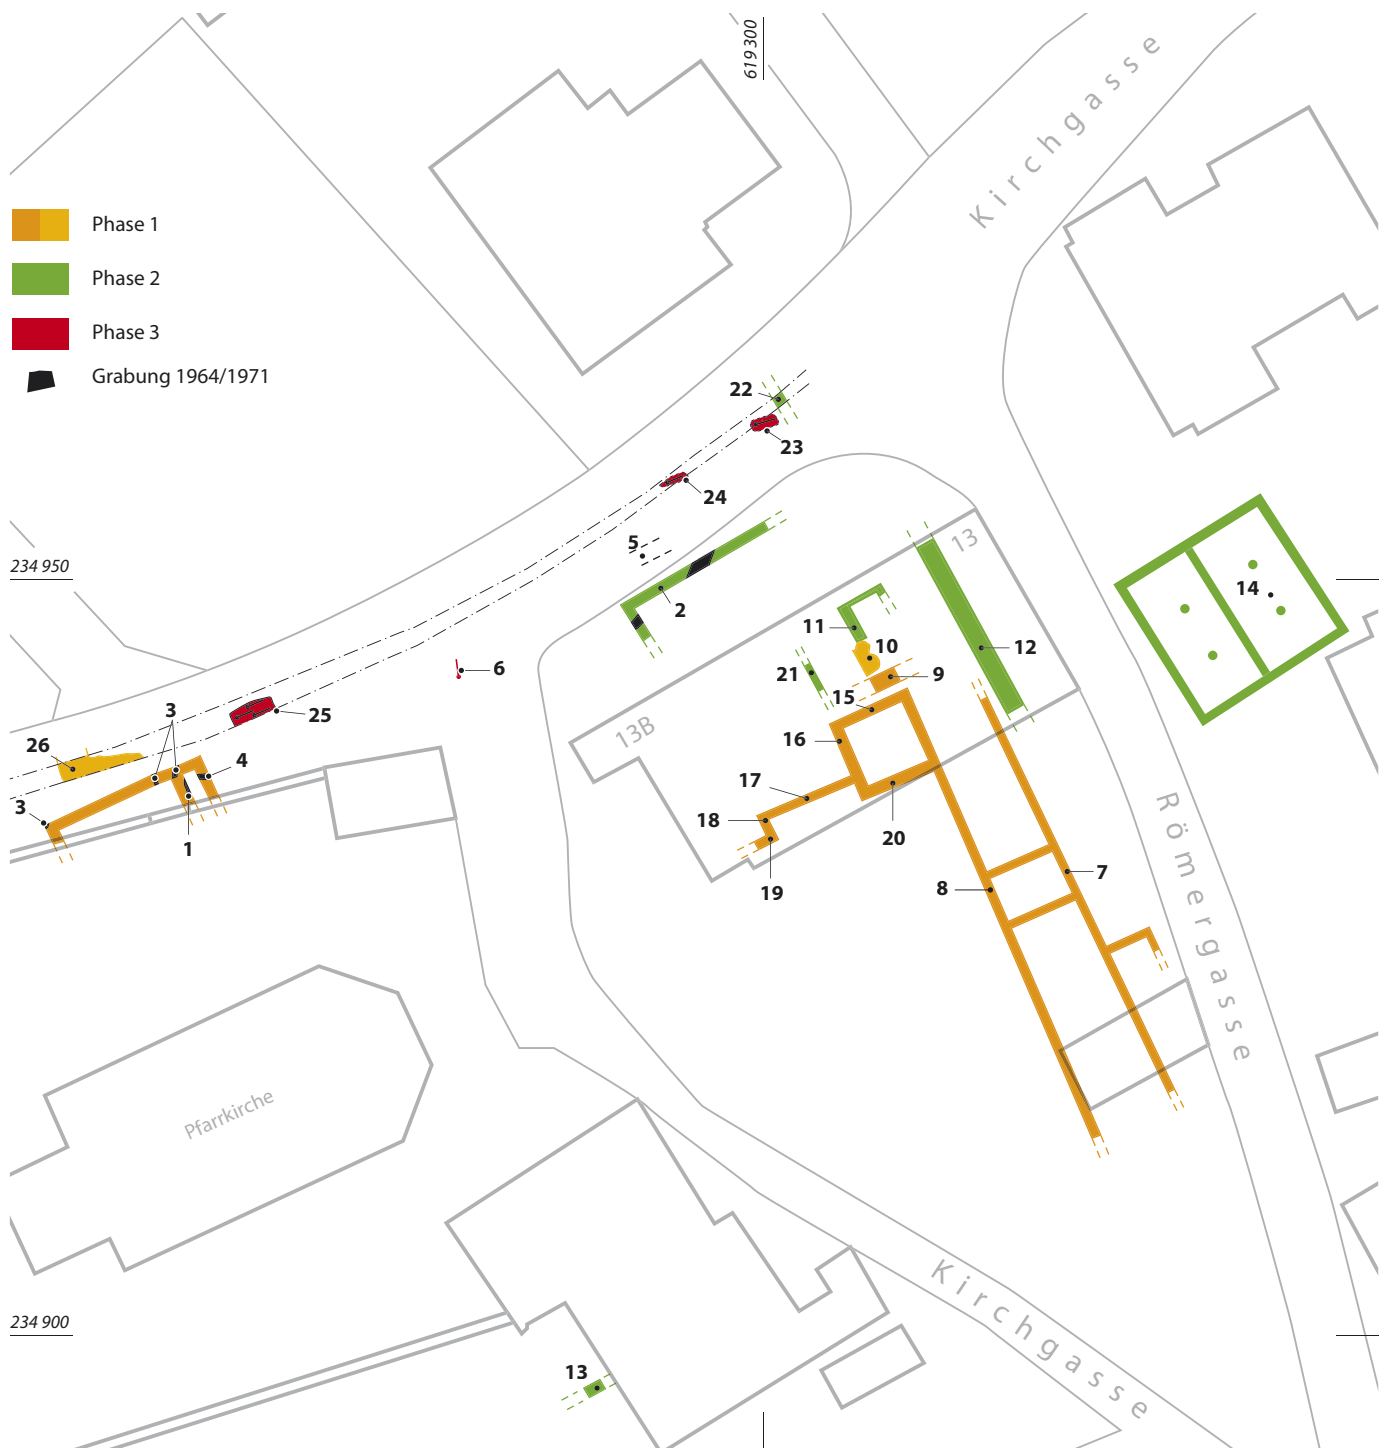
Abb. 2: Niederbipp, Kirchgasse/Römeggasse. Gesamtplan der dokumentierten und lokalisierbaren Aufschlüsse. M. 1:500.

Bis heute wurden im Bereich Kirche, Kirchgasse und Römergasse folgende Aufschlüsse topografisch dokumentiert (Abb. 2):

- An der nördlichen Kirchhofmauer wurde in der Kirchgasse eine N-S verlaufende Mauer entdeckt (Abb. 2,1).
- Im Norden des Pfarrhauses kamen 2 Mauerstücke zum Vorschein, die die Nord-, und Westbegrenzung eines hypokaustierten Raumes bilden (Abb. 2,2).

- Nördlich der Kirchhofmauer wurde in der Kirchgasse an drei Stellen eine E-W verlaufende Mauer eingemessen (Abb. 2,3). Zusätzlich konnte ein kleines Stück einer N-S laufenden Mauer (Abb. 2,4) aufgedeckt werden. Dieses läuft parallel zur 1964 dokumentierten Mauer und kann mit den Mauerstücken 3 zu einem Mauerwinkel rekonstruiert werden.

Die nicht zusammenhängenden römischen Mauern können untereinander nur aufgrund der Ausrichtung in drei Phasen zusammengefasst werden. Die Ausnahme bildet das Mauerstück 5, dessen Ausrichtung wegen unklarem Befund oder ungenügender Dokumentation nicht bestimmt werden kann.

Phase 1 (Abb. 2, orange)

Mauern und Böden 7–10 sowie 15–20. Die Mauer 7 zähle ich ebenfalls zu diesem Komplex. Leicht schräge Ausrichtungen wie zwischen den Mauern 7 und 8 lassen sich in langen Anlagen auch anderswo beobachten, so z. B. in Bern-Bümpliz, Nordtrakt der Phase 2. Im Übrigen scheint hier im ganzen Trakt das Prinzip der Rechtwinkligkeit nicht mit der gewohnten Präzision umgesetzt worden zu sein. Die Mauern mit Azimut von 337° (genommen an Mauer 8) lassen sich ebenfalls mit keinem anderen Befund verbinden. Die Mörtelböden 10 werden von der Mauer 11 geschitten; Phase 1 ist also älter als Phase 2 (Abb. 8). Dazu gehören auch die Mauern 1, 3 und 4 sowie Bauhorizont 26. Der aus vier Befundsituationen zusammengesetzte Mauerwinkel im N der Kirche läuft mit einem Azimut von 335° schräg zur Kirche aber etwa parallel zu den Befunden im Kirchgarten.

Phase 2 (Abb. 2, grün)

Die Mauern 2 sowie der Mauerwinkel 11 und die parallel laufenden Mauern 12 und 21 mit Azimut 330° haben die gleiche Ausrichtung wie das heutige Pfarrhaus/Pfarrscheune. Der Mauerstumpf 22 konnte nur in einem sehr kurzen Bereich eingemessen werden, seine Ausrichtung erlaubt aber dennoch mit grosser Wahrscheinlichkeit eine Einordnung in die Phase 2. Dasselbe gilt für den

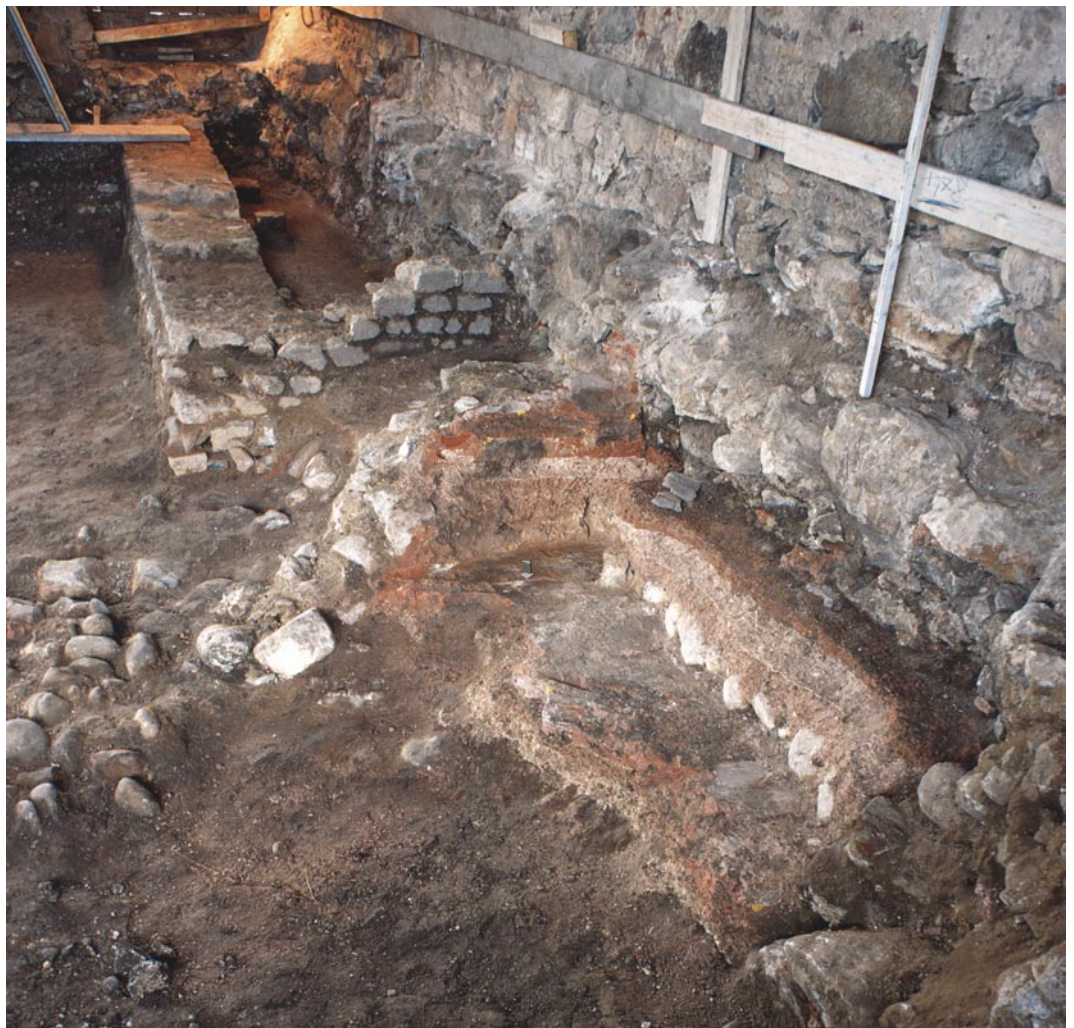
Abb. 3: Niederbipp, Kirchgasse 13, Pfarrscheune: Ausgrabungen 1972. Übersicht über die Befunde 8–10. Blick nach Süden.

– Die westliche Mauer (Abb. 2,8) hat unweit der Südmauer zur Pfarrscheune einen Abgang nach W. Im Bereich der Pfarrscheune bildet sie einen Mauerwinkel nach W, der im S einen hypokaustierten Raum einschliesst (Abb. 3,

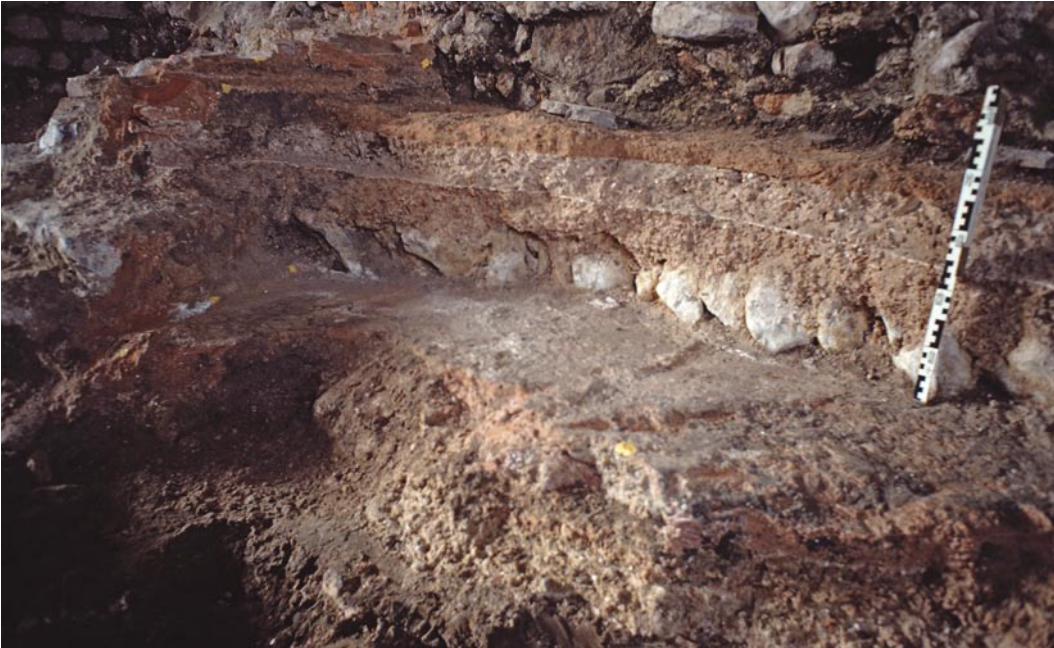
Abb. 4: Niederbipp, Kirchgasse 13, Pfarrscheune: Ausgrabungen 1972. Abfolge der Terrazzoböden 10. Blick nach Südwesten.

– Nördlich der Mauer 8 wurde parallel dazu ein Mauerstück (Abb. 2,9) angegraben, das die Südbegrenzung zu der Abfolge von mehreren Mörtelstrichen (Abb. 2,10) bildet. Die Nordfront ist mit verschiedenen Terrazzomörteln bestückt, die eine dreifache Niveauerhöhung bezeugen. Die verschiedenen Lagen von Terrazzo lassen sich wie folgt gliedern (Abb. 4):

- Später wird die Wanne ausgerissen und der Boden wird mit einer Rollierung und darauf liegendem Mörtel aufgehöhht. Als Abschluss liegt darauf eine im Profil deutlich sichtbare Kalkschlämme, die sich auch an der Nordwand der Mauer nachweisen lässt.
- Darauf folgt ein unterer und ein oberer Terrazzomörtel als nächste Aufhöhung. Auch diese beiden Schichten lassen sich an der Nordfront der Mauer 9 nachweisen.

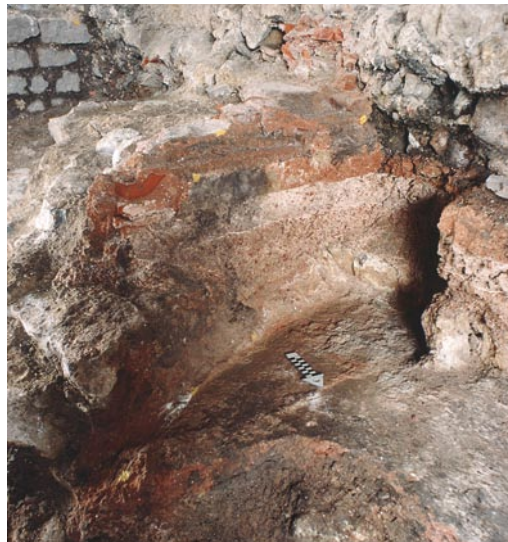
Abb. 5: Niederbipp, Kirchgasse 13, Pfarrscheune: Ausgrabungen 1972. In den Terrazzomörtel eingedrückt sieht man das Negativ einer senkrecht stehenden, gerundeten Struktur, vermutlich einer Badewanne. Blick nach Südwesten.

- Zuunterst liegt auf einem hellen Terrazzo ein roter Terrazzoboden, der entlang der Nordfront der Mauer 9 in ein gerundetes Negativ übergeht (Abb. 5). Vermutlich handelt es sich um den Abdruck einer Badewanne.

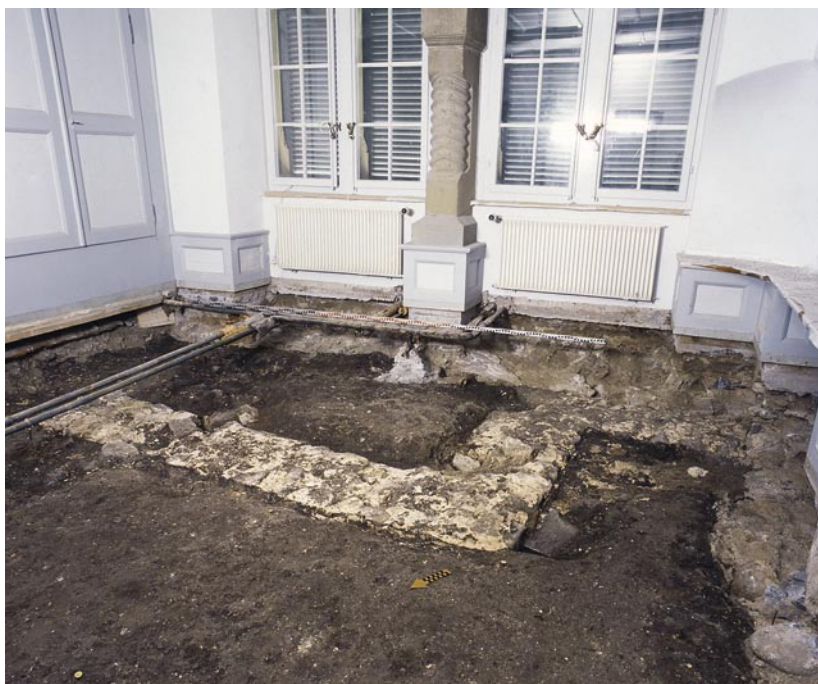
Abb. 6: Niederbipp, Kirchgasse 13, Pfarrhaus: Ausgrabungen 2009. Rechteckige Exedra (Mauern 17–19) im Südteil des Nordraumes. Blick nach Süden.

- Der nördliche Raum besitzt eine viereckige Exedra nach Süden (Abb. 2, 18, 19; Abb. 6). Er war mit einem roten Wandverputz versehen. Zumindest hier ist klar, dass das Bodenniveau tiefer als die heutigen Niveaus lag.
 - Für den südlichen Raum (Abb. 2, 17–19) gibt es keine weiteren Angaben.
- Im Norden konnte unter dem Mauerwerk zum Pfarrhaus die Westfront einer weiteren römischen Mauer mit derselben Ausrichtung wie dieses dokumentiert werden (Abb. 2, 21).

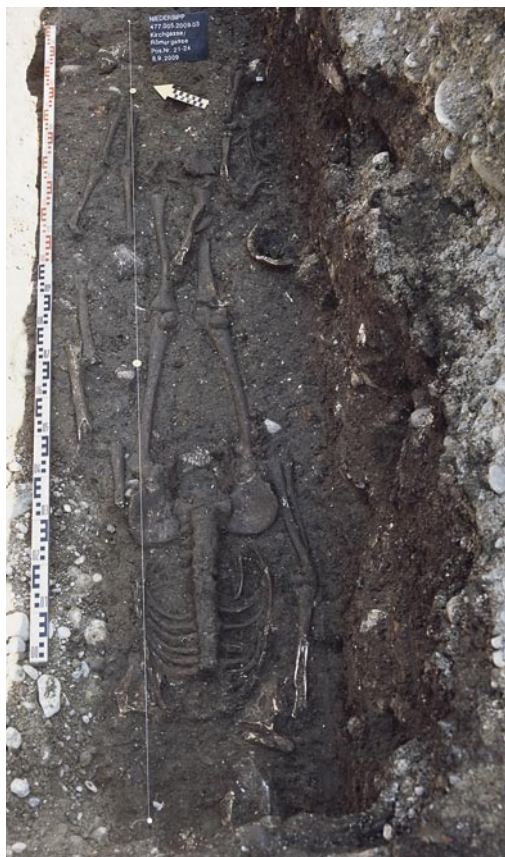
Abb. 7: Niederbipp, Kirchgasse: Werkleitungssanierung 2009. Bestattungen 25. Blick nach Nordosten.

- Nördlich des Pfarrhauses wurde im Leitungsgraben eine römische Maurerrollierung mit vermutlich der gleichen Ausrichtung wie Mauer (Abb. 2, 22) angeschnitten.
- Westlich davon konnten an zwei Orten (Abb. 2, 23, 24) Reste von Grabgruben oder von Skeletteilen im Profil entdeckt werden. Die Bestatteten scheinen in E-W Richtung zu liegen.
- Im Norden der Kirche kamen im Leitungsgraben drei Skelette zum Vorschein, die dokumentiert werden konnten (Abb. 2, 25; Abb. 7).

Sie liegen mit dem Kopf im W in E-W Richtung begraben. Die Arme liegen seitlich gestreckt am Körper an.

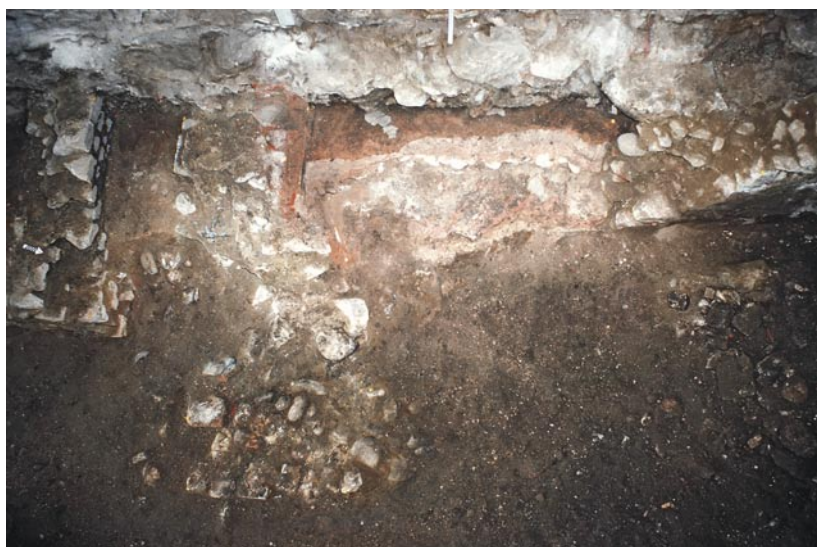
Abb. 8: Niederbipp, Kirchgasse 13, Pfarscheune, Ausgrabungen 1972. Die Mauer 11 (links) stört die Terrazzoböden 10 der Badeanlage (Mitte) und ist ihrerseits an dieser Stelle abgebrochen. Blick nach Westen.

– Im Norden werden diese Terrazzoböden durch eine weitere Mauer (Abb. 2,11) gestört, die mit der gleichen Ausrichtung wie die Pfarrhauscheune im Norden einen Mauerhaken bildet.
