Studen-Petinesca, Gumpboden

Instandstellung des römischen Tempelbezirks

Rudolf Zwahlen

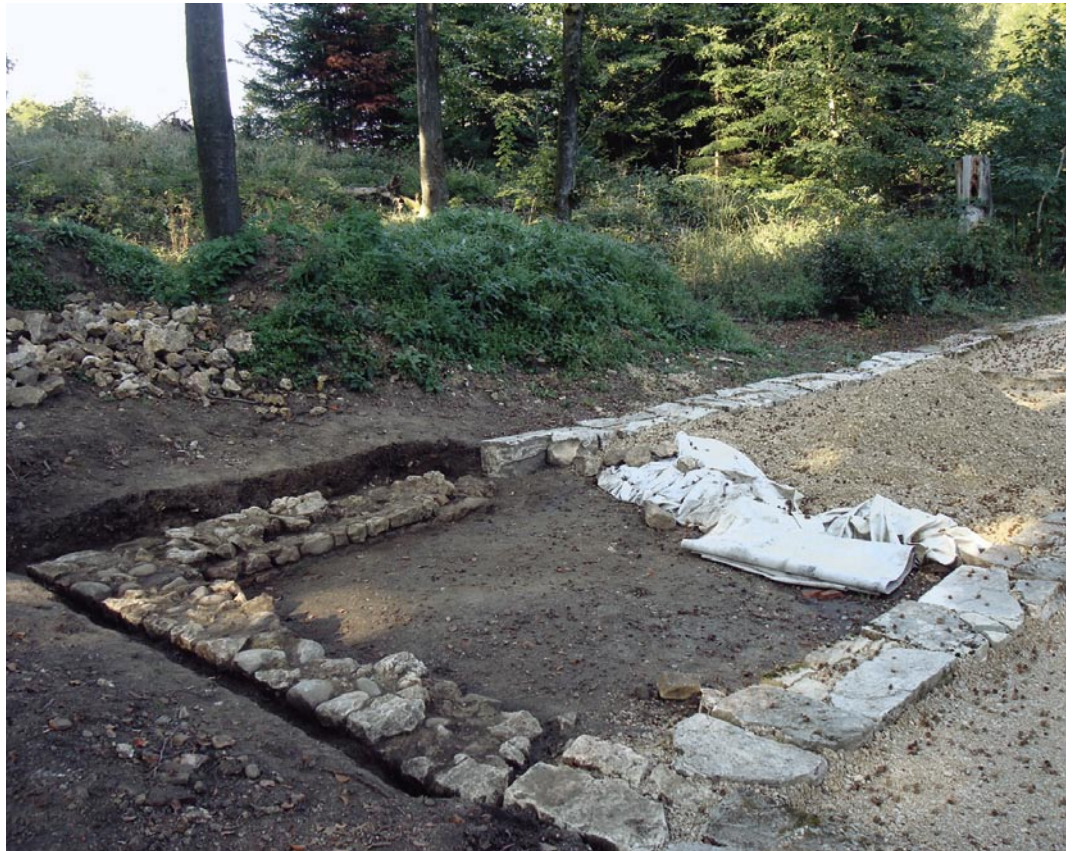
les Abdecken boten somit die Sondagen keine Hilfe. Positiv überrascht wurden wir vom guten Zustand der kleinen, freigelegten Mauer- und Bodenkofferungsausschnitte: Sie scheinen die seit ihrer Entdeckung über 70-jährige Ruhezeit im Waldboden weitgehend unbeschadet überstanden zu haben (Abb. 3). Die Vermessung ergab im Südostabschnitt der Temenosmauer leichte Abweichungen gegenüber dem Originalplan (der Mauerverlauf wurde auch nur dort überprüft); die angeschnittenen Tempelreste hingegen stimmten durchwegs mit den Plänen überein.

Abb. 3: Studen-Petinesca, Gumpboden, 2011. Die Originalsubstanz der Gebäude war stellenweise bloss wenige Zentimeter mit Humus überdeckt. Als Beispiel hier die Westecke des Mehrzweckgebäudes. In der Verlängerung der römischen Mauerreste erkennt man die Kalksteinblöcke der Mauermarkierung von 1937 bis 1939.

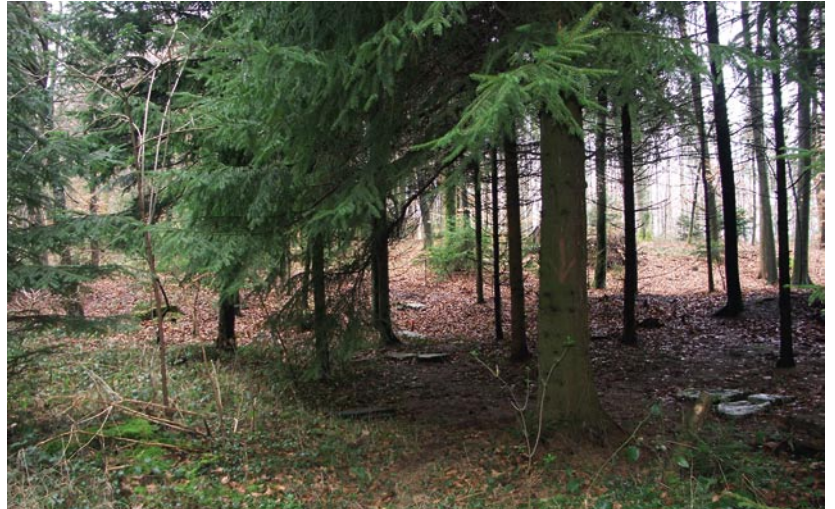
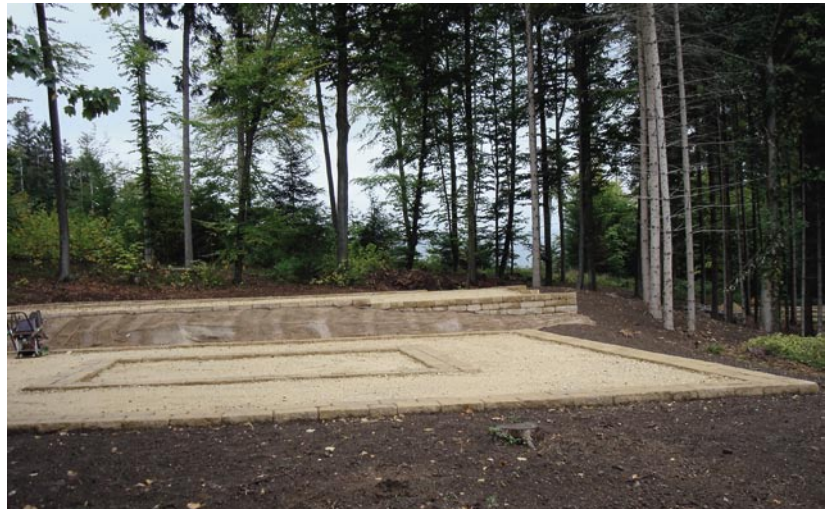
Abb. 4, Bild oben und in der Mitte: Studen-Petinesca, Gumpboden, 2011. Die Tempel 6 (im Vordergrund) und 4 vor und nach der Instandstellung. Was bis vor Kurzem von den einen als Idylle und von anderen als Schandfleck bezeichnet wurde, ist nun für die Besucher wieder sichtbar und verständlich.

Auf das so vorbereitete Terrain kam ein Geotextil zu liegen, darüber wurden Mergelkoffer aufgebaut und Markiersteine verlegt. Dies war Aufgabe der Gartenbauer. So sind nun die Mauerzüge mit Steinen und die Innenflächen der Gebäude mit Mergelbelägen im Waldboden nachgezeichnet und deutlich

erkennbar (Abb. 4). Dieser Überbau bietet zudem der darunter verborgenen Originalsubstanz einen nachhaltigen Schutz.

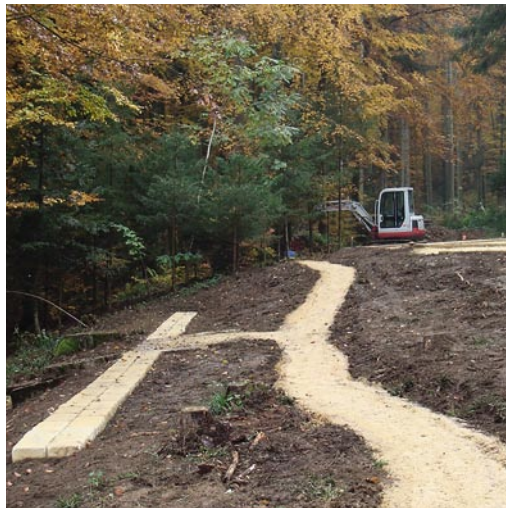
Abb. 5: Studen-Petinesca, Gumpboden, 2011. Die neu angelegten Fusswege führen nun durch die in der Temenosmauer nachgewiesenen Eingänge (Bildmitte links). Hinten rechts erkennt man Tempel 7.

Der Verlauf der Temenosmauer, die den heiligen Bezirk umgrenzte, ist bei den Eingängen mit kurzen Abschnitten von Markiersteinen angedeutet worden (Abb. 5).
