Bern, Bollwerk

Befunde zur Schanzenanlage und zum Äusseren Aarbergertor

CHRISTIANE KISSLING, ROGER LÜSCHER UND VOLKER HERRMANN

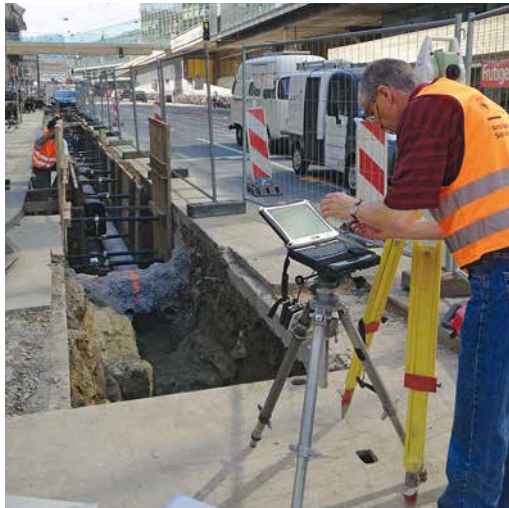
Abb.1: Bern, Bollwerk. Werkleitungssanierung im Sommer 2013. Blick nach Süden.

Die Baustelle erstreckte sich in Nord-Süd-Richtung zwischen der Schützenmatte und dem Bahnhofplatz. Die Sanierungsarbeiten betrafen eine der meistbefahrenen Strassen in der Stadt Bern. Für die Dokumentation der Befunde konnten der Archäologie deshalb im Baubetrieb nur sehr kleine Zeitfenster eingeräumt werden (Abb. 1). Zum Teil musste sogar nachts gearbeitet werden.

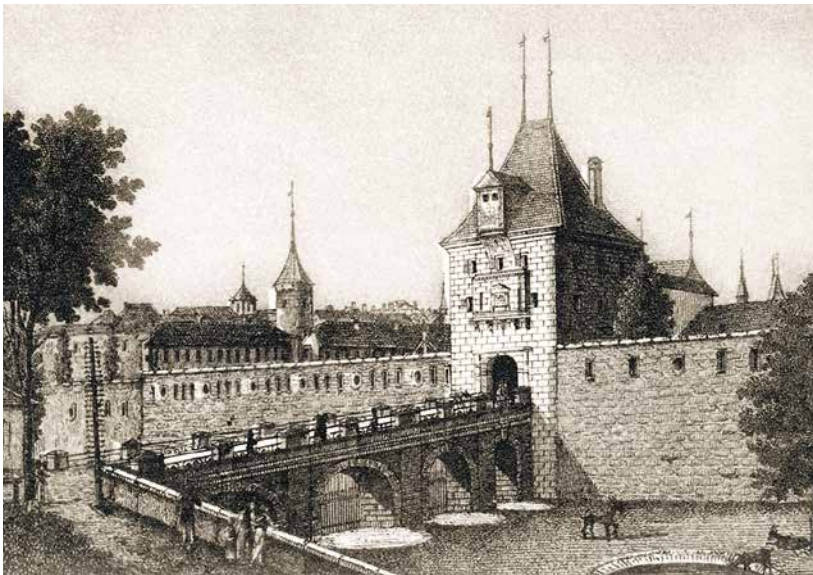
Abb.2: Bern, Bollwerk. Historische Ansicht des älteren Äusseren Aarbergertores mit der vorgelagerten Steinbrücke über den Schanzengraben vor dem Abbruch 1824/25. Blick nach Südosten.

Das ältere Äussere Aarbergtor bestand ursprünglich aus einem rechteckigen Torturm, der in die Umfassungsmauern der aus Erdwällen gebildeten Schanze und die vorgelagerte Grabenmauer eingebunden war (Abb. 2). Während der aktuellen Untersuchungen konnten verschiedene Abschnitte der Fundamente der Toranlage, der Graben- und Grabengegenmauer sowie Reste der Steinbrücke dokumentiert werden (Abb. 3). Trotz tieferreichender Baugruben liessen sich an keiner Stelle die Unterkanten der Fundamente beobachten. Dennoch liefern uns die Ergebnisse wichtige Anhaltspunkte zur Rekonstruktion. Der Turm wies demnach ein massives Spannfundament von 10 m Breite und mindestens 14 m Länge auf. Der Schanzengraben mass eine Breite von etwa 24 m. Darin war in fast 2,5 m Tiefe ein Brückenpfeiler mit zugehörigem Bogenansatz erhalten. Die freigelegten Abschnitte der Grabenmauer und der Grabengegenmauer zeigen ein auf Sicht gearbeitetes und
