Koppigen, Hauptstrasse 3, Reformierte Kirche

Neues zur Baugeschichte der Pfarrkirche von Koppigen

VOLKER HERRMANN

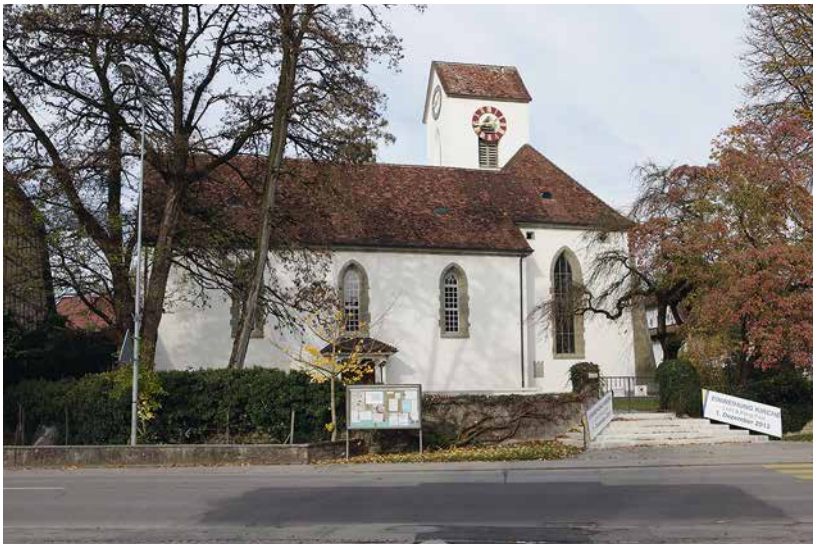
Abb. 1: Koppigen, Hauptstrasse 3. Ansicht der Kirche von Süden.

Im Sommer 2013 begleitete der Archäologische Dienst des Kantons Bern in Koppigen die Sanierung des Kirchturms und die Arbeiten zur Erneuerung der Dachentwässerung entlang der Aussenwände von Schiff und Chor (Abb. 1). Hierbei wurden interessante Details zur mittelalterlichen Baugeschichte der Pfarrkirche dokumentiert. Ein unterhalb des östlichen Turmfundaments freigelegter Mauerzug ist deutlich älter (Abb. 2). Er reicht in römische Zeit zurück und

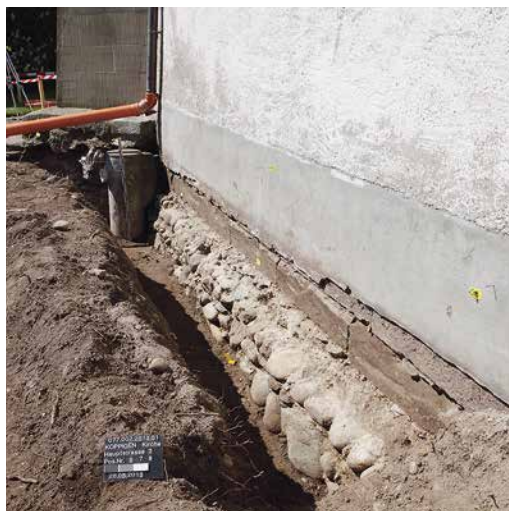
Abb. 3: Koppigen, Hauptstrasse 3. Ostseite des Hauptchores mit dem freigelegten Feldsteinfundament. Blick nach Süden.

Die Grabungen und Bauanalysen zeigen, dass Chor, Langhaus und Turm der Kirche unterschiedliches Mauerwerk besitzen. Die Nordseite des Langhauses weist unterhalb des verputzten Quaderwerks der aufgehenden Wand ein unregelmässig und wenig sorgfältig aus Bruch- und Feldsteinen gesetztes Fundament auf. Der Turm und der nördliche Abschnitt des Chores besitzen hingegen ein solides, einheitliches Bollensteinfundament, das sich deutlich vom Kirchenschiff abhebt (Abb. 3).
