Ligerz, Chlyne Twann 7 und Twann, Chlyne Twann 20

Zwei charakteristische Beispiele für den Hausbau in Rebdörfern am Westufer des Bielersees

VOLKER HERRMANN UND KATHARINA KÖNIG

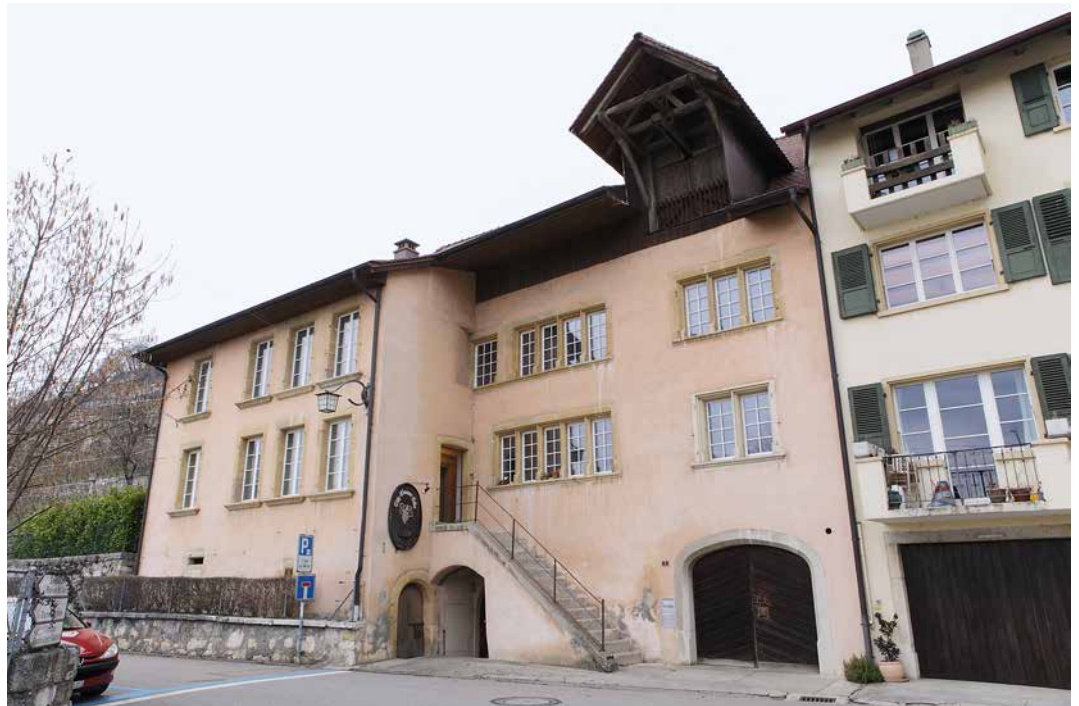
Abb. 1: Ligerz, Chlyne Twann 7. Südfassade. Das Haus wurde im Laufe der Zeit stetig erweitert. Deutlich stehen die nach Süden vorspringende Erweiterung und der nachträglich angebaute Hochengang ins Auge. Die jüngste Erweiterung nach Westen zeichnet sich durch die abgesetzten Fenster am linken Rand ab. Blick nach Nordwesten.

Das Haus setzt sich aus mehreren im Laufe der Zeit an- und umgebauten Gebäudeteilen zusammen (Abb. 1). Die Anfänge sind von bauarchäologischer Seite nicht sicher einzuschätzen. Der im Grundriss trapezförmige Kernbau könnte

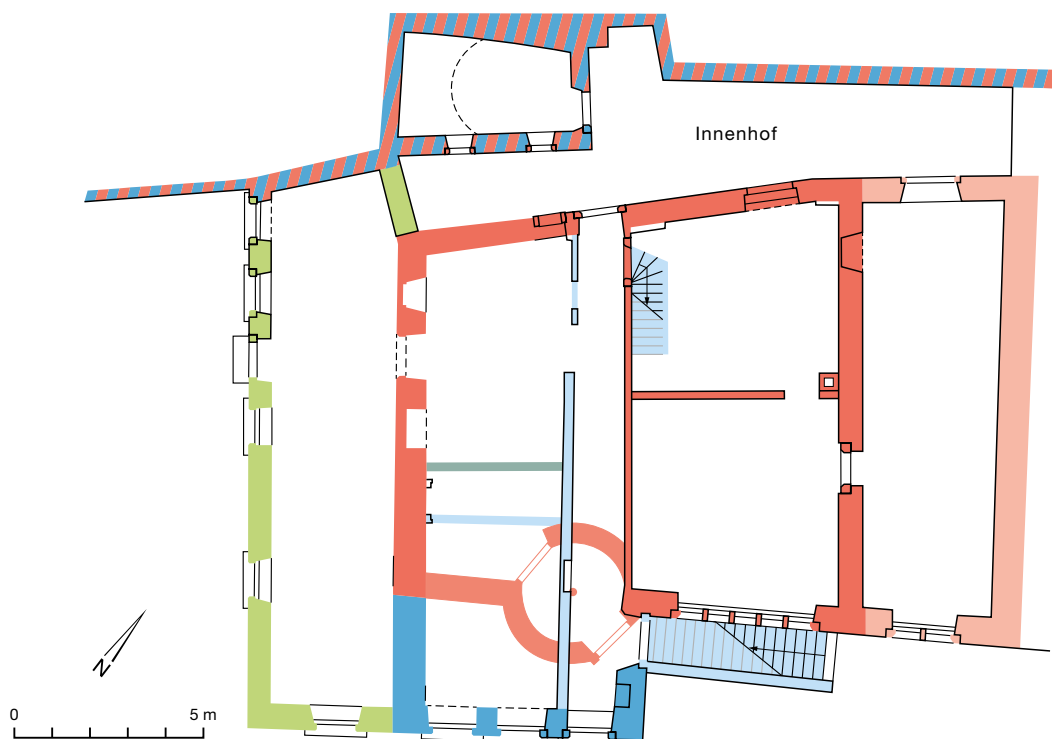
Abb. 2: Ligerz, Chlyne Twann 7. Grundriss des ersten Obergeschosses. Mit dem satten Rot ist der mögliche Kernbau, mit dem hellen Rot die östliche Hausparzelle gekennzeichnet. Ab der zweiten Hälfte des 16. Jahrhunderts zählten diese Teile zur gleichen Liegenschaft. Die südseitige Erweiterung des Saales (dunkelblau), die Unterteilung der Innenräume (hellblau) und die westseitige Erweiterung (grün) sind jüngere Veränderungen. Rot-blau schraffiert sind die Hangstützmauer und der rückwärtige Keller, die beide wohl zum Ursprungsbau zählen, aber auch erst in Phase Blau angelegt worden sein könnten. M. 1:200.

auf ein spätmittelalterliches Rebgut zurückgehen, das als Schenkung in die Hände einer in der Stadt Bern ansässigen Beginengemeinschaft gelangte (Abb. 2). Die zugehörige Wiese westlich des Hauses ist bis Ende des 19. Jahrhunderts auf Flurplänen mit den Begriffen «Béguine» oder «Les Béguienes» bezeichnet.

Bauhistorisch fassbar wird das Haus erst in der zweiten Hälfte des 16. Jahrhunderts. Zu dieser Zeit ist der trapezförmige Kernbau bereits um eine östlich daran anschliessende Hausparzelle erweitert worden (Abb. 2; Phase Hellrot). Die trennende Brandwand und unterschiedliche Bodenniveaus der zwei Hausteile sind im Baubestand erhalten. Ein einheitlicher liegender Dachstuhl überspannt beide Hausteile. Der noch funktionstüchtige Aufzugsgiebel mit einer zugehörigen Winde macht das Dachgeschoss als Lagerraum nutzbar (Abb. 3).

In der ersten Hälfte des 17. Jahrhunderts wurde der Treppenturm abgebrochen und das Haus nach Süden erweitert (Abb. 2, Phase Dunkelblau). Frühestens zu diesem Zeitpunkt entstand der heutige Treppenaufgang an der Südfassade als Haupterschliessung. Über dem neuen Kellerraum auf der Strassenseite (Abb. 6) wurde der Saal im ersten Obergeschoss auf über 56 m² vergrössert. Im zweiten Obergeschoss nutzte man den zusätzlichen Raum als Erweiterung der Wohnräume. Der Dachstuhl musste mit einigen Aufschieblingen auf der Südseite ergänzt werden.

Ab der zweiten Hälfte des 17. Jahrhunderts veränderte sich die Grundstruktur des ersten Obergeschosses nachhaltig. Der grosse Saal wurde nun zugunsten kleinerer Innenräume aufgegeben und durch einen Mittelgang vom östlichen Hausteil getrennt (Abb. 2, Phase Hellblau). Dem Zeitgeschmack folgend, wurde ein neuer Wohnraum mit Grisaillemalerei ausgestattet. Eine letzte Erweiterung erfuhr das Haus im 19. Jahrhundert, als im Westen anstelle der ursprünglichen Laube bis hinauf zum Dach ein 3,5 m breiter Anbau errichtet wurde (Abb. 2, Phase Grün).

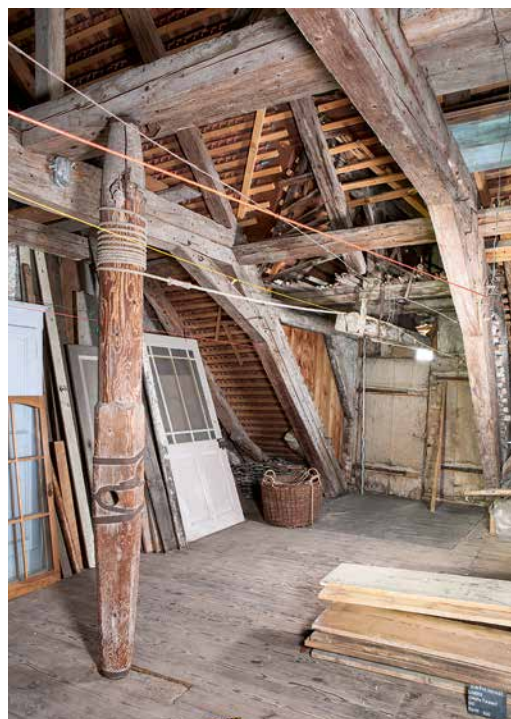
Abb. 3: Ligerz, Chlyne Twann 7. Dachgeschoss. Der Aufzugsgiebel wurde zusammen mit dem Dachstuhl gebaut. Links im Bild ist die originale Winde zu sehen, mit deren Hilfe die Lasten unters Dach befördert werden. Blick nach Südosten.

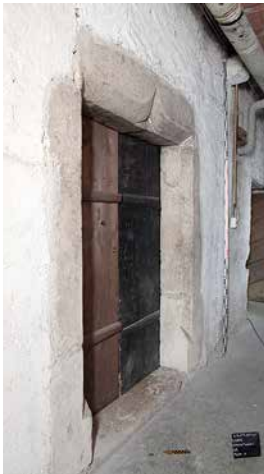
Abb. 4: Ligerz, Chlyne Twann 7. Erdgeschoss. Der westseitige Kellerzugang. Das Türgewände besteht aus Jurakalkstein, der Türsturz ist mit einem Eselsrücken hervorgehoben. Die seitlich heruntergezogene Fasse endet jeweils in einem schrägen Abwurf. Blick nach Osten.

Im Erdgeschoss befindet sich unter dem trapezförmigen Kernbau ein grosser Kellerraum, der von der Strasse aus durch ein zweiflügeliges Rundportal betreten wird (Abb. 6). Auf der Westseite besteht ein zweiter Zugang mit einem für die Spätgotik typischen Kalksteingewände (Abb. 4). Im modern ausgestatteten Raum steht zentral ein mächtiger Holzständer. In den östlich anschliessenden Kellerräumen waren vermutlich Fässer aufgestellt, in denen die Gärung und Lagerung des Weines erfolgte.

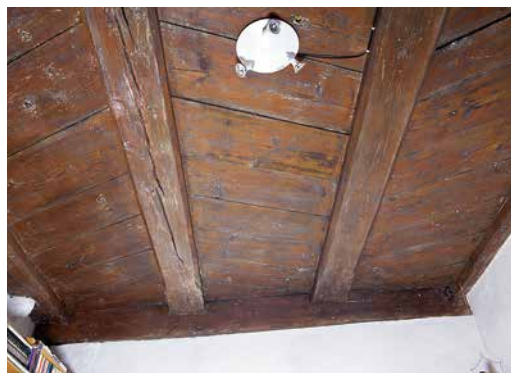
Abb. 5: Ligerz, Chlyne Twann 7. Zweites Obergeschoss. Die Decke im östlichen Saal wurde mit fischgrätförmig eingeschobenen Bohlen gebaut; die einzelnen Hölzer verfügen über eine Strichzier. Blick nach Nordwesten.

allen Hausteilen noch in beachtlichem Masse erhalten. Besonders eindrucksvoll ist der Bestand im östlichen Teil des zweiten Obergeschosses. Die Türen und die fischgrätförmig verlegten Schiebbodendecken sind in Stube und Kammer mit zeittypischen Kammzugverzierungen versehen (Abb. 5). Die Türschlösser und -beschläge sind aufwendig gearbeitet.

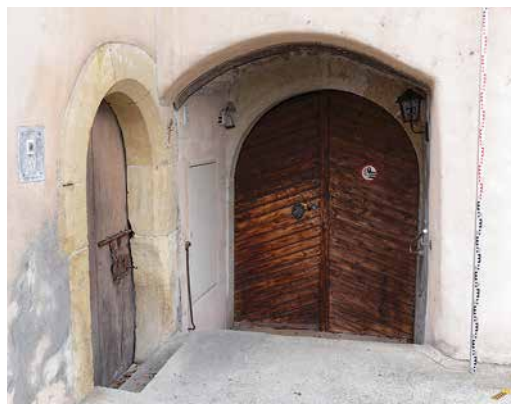
Abb. 6: Ligerz, Chlyne Twann 7. Erdgeschoss. Direkt neben dem südseitigen Haupteingang in den grossen Kellerraum wurde fassadenparallel ein kleinerer Gewölbekeller angefügt. Das Gewände ist im unteren Bereich ausgebuchtet, damit die grossen Weinfässer durchgeschoben werden konnten. Blick nach Nordwesten.

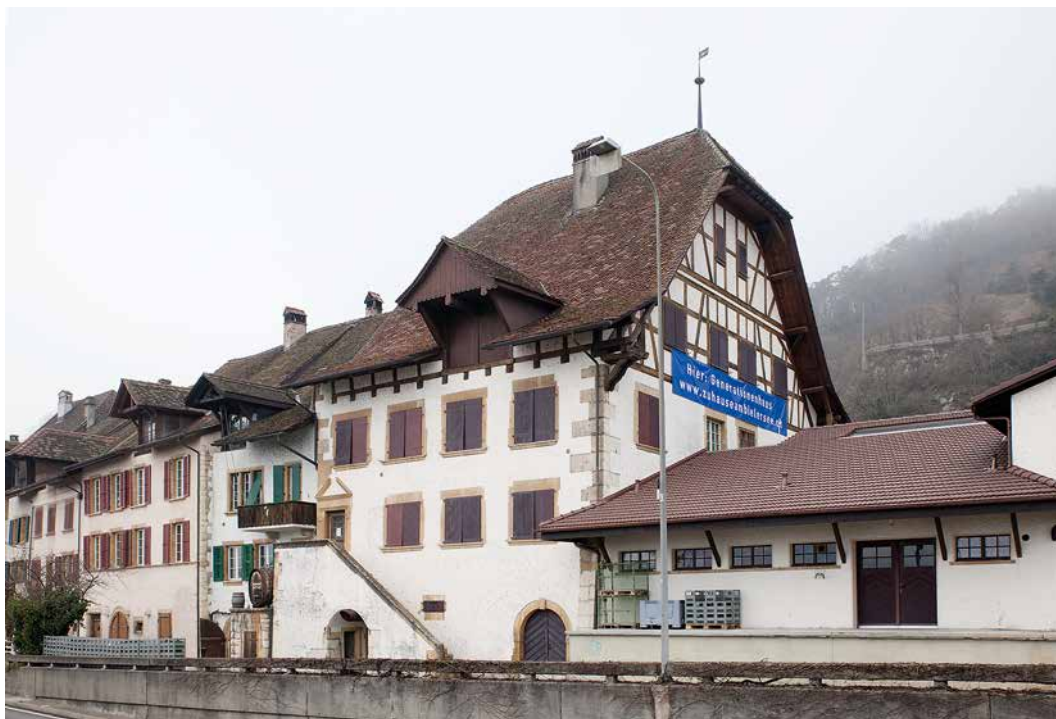
Abb. 7: Twann, Chlyne Twann 20. Südfassade, Ansicht von der Seeseite mit dem nachträglich angefügten Treppenaufgang.

Das Engelhaus weist zahlreiche Parallelen zum Haus Chlyne Twann 7 auf, wenngleich sich Entstehungs- und Nutzungsgeschichte beider Anwesen deutlich unterscheiden (Abb. 7). Auch dort findet sich seeseitig im ersten Obergeschoss ein grosser Saal. Dahinter liegen die Küche und das grosse Treppenhaus. Die rückseitigen Räume waren vermutlich den Rebarbeitern vorbehalten. Ein weiterer, vermutlich als herrschaftlicher Festsaal genutzter Raum liegt im zweiten Obergeschoss. Er wurde vom dahinter liegenden Treppenhaus erschlossen. Auf der Rückseite befinden sich drei kleinere Räume, die während des Aufenthalts der Eigentümerfamilie als Wohn- und Schlafräume genutzt worden sein dürften. Wenige Jahre nach dem
