# Saanen-Gstaad, Litzistrasse 21

Ein kleines Bauernhaus des 17. Jahrhunderts

KATHARINA KÖNIG

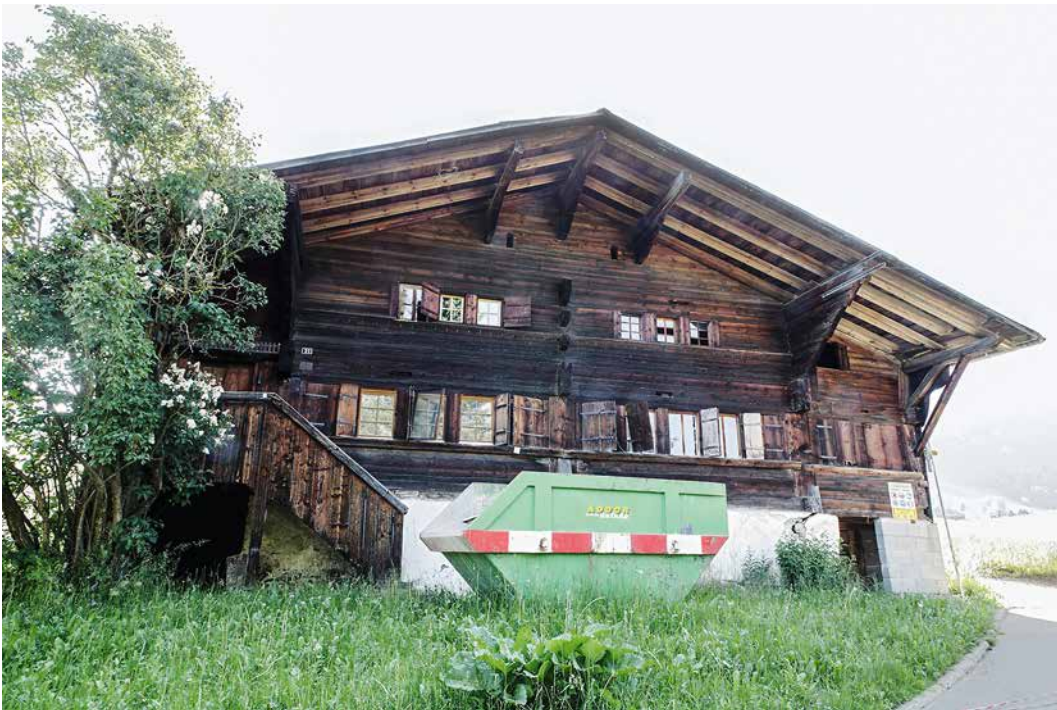
Abb. 1: Saanen-Gstaad, Litzistrasse 21. Die westliche Hauptfassade des Bauernhauses war ursprünglich schmaler. Die ehemaligen Seitenlauben sind nachträglich zu Räumen ausgebaut worden. Zur Bauzeit führten noch beidseitig Treppenaufgänge zu den Seitenlauben. Blick nach Osten.

Am südlichen Dorfrand von Gstaad direkt über dem Hang zum «Louibach» liegt ein kleines Bauernhaus. Der für das Saanenland typische Bau ist in den nach Nordosten ansteigenden Hang hineingebaut und öffnet seine Fassade nach Südwesten (Abb. 1). Bisher diente das Anwesen zwei Familien als Ferienhaus, nach dem Verkauf stehen umfangreiche Umbauten an. Im Juni 2014 bot sich dem Archäologischen Dienst des Kantons Bern dadurch die Gelegenheit, den Bestand des Hauses aufzunehmen und die Bauentwicklung nachzuvollziehen. Im Zentrum dieses Kurzberichtes steht die für das Saanenhaus des 17. Jahrhunderts charakteristische bauzeitliche Struktur.

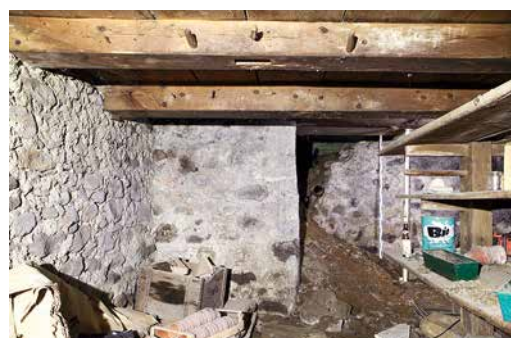
Abb. 2: Saanen-Gstaad, Litzistrasse 21. Die Ostwand im südlichen Kellerraum weist einen auffälligen Versatz auf. Auf zwei Dritteln der Länge ist sie um 1,4 m nach Osten versetzt. Der Grund hierfür bleibt unbekannt. Blick nach Osten.

und durch je eine Türe in der Westfassade zugänglich sind. Jüngere Veränderungen an den Maueröffnungen lassen eine im Ursprung leicht veränderte Zugangssituation mit kleineren Maueröffnungen vermuten. Ungewöhnlich ist ein Mauerversatz in der Ostwand des südlichen Kellerraums. Der Raum ist hier auf zwei Dritteln seiner Fläche um die Gangbreite des Erdgeschosses nach Osten erweitert (Abb. 2). Die Ursache dieses Versatzes bleibt vorerst offen. Ein möglicher interner Zugang über eine Falltür im Gang des Erdgeschosses scheint als Erklärung auszuscheiden, da entsprechende Indizien wie Balkenlöcher oder ein Treppennegativ fehlen.

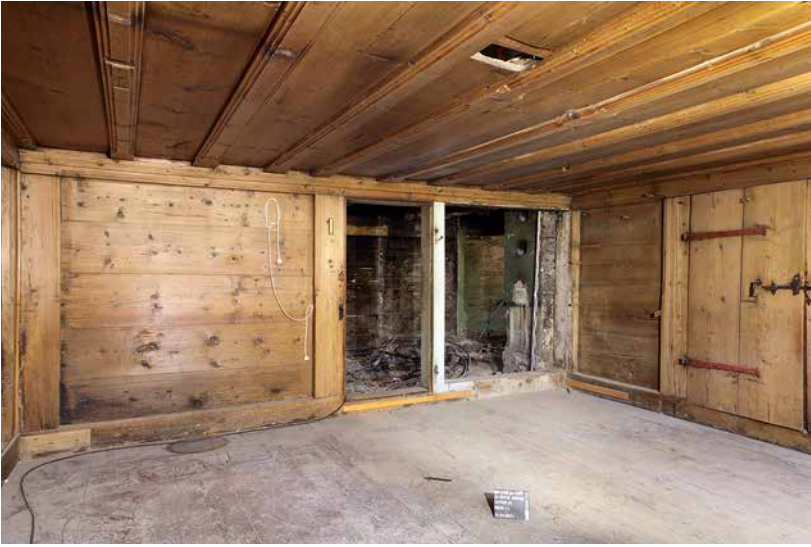
Abb. 3: Saanen-Gstaad, Litzistrasse 21. Die Stuben sind als Bohlen-Ständerkonstruktion errichtet. Alle vorkragenden Elemente sind durch eine Profilierung betont, die sich auch an den Balken der Decke finden. Blick nach Osten.

offener Küche und eine davon abgetrennte Küchenstube. Die beiden Wohnräume zeigen einen sehr schönen, bauzeitlichen Bestand. Alle vorspringenden Hölzer sind mit dem Profilhobel überarbeitet worden und strukturieren damit die Bauteile in besonderem Masse (Abb. 3). Die beiden Stuben sind über eine mittige Türe in der Binnenwand verbunden. Von dem anzunehmenden Kachelofen, über den die beiden Stuben geheizt werden konnten, fehlt heute jede Spur. Durch den Ausbau der rückwärtigen Stubenwand vor Beginn der Dokumentationsarbeiten sind die ehemaligen Schüröffnungen nicht mehr zu lokalisieren.

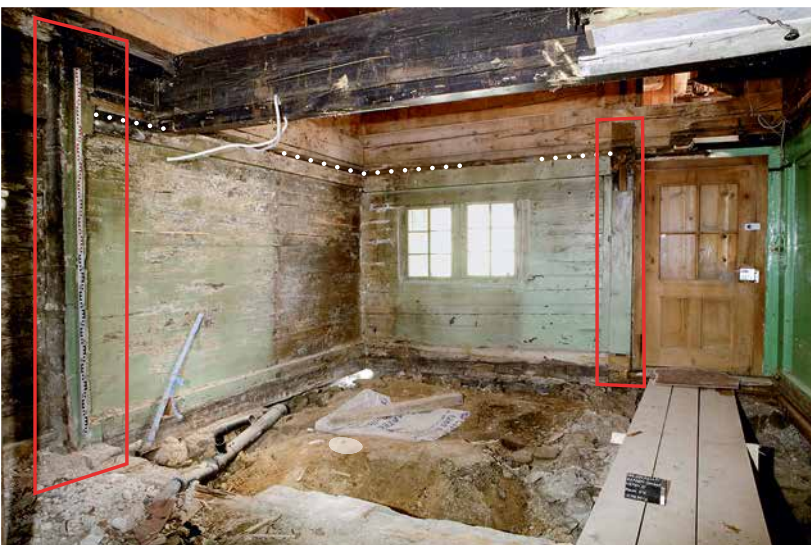
Abb. 4: Saanen-Gstaad, Litzistrasse 21. In der Südostecke befand sich einst eine Küchenstube. Ihre Ausdehnung ist anhand der Deckennut (weisse Punkte) und der beiden zurückgesägten Blockverbände (rot eingrahmt) abzulesen. Blick nach Südosten.

Der rückwärtige Hausteil des Erdgeschosses ist im Gegensatz zum vorderen Wohnteil vollständig als Blockbau errichtet, einzig Schwellen- und Deckenkranz kragen aus der Wandflucht hervor und greifen damit die Struktur der Ständer-Bohlenkonstruktion des Stubenteils auf. Eine Deckennut sowie die beiden zurückgesägten Blockverbände der westlichen und nördlichen Binnenwand zeigen die Dimension der in der südöstlichen Ecke ehemals angelegten Küchenstube an (Abb. 4). Fehlende Russ- und Rauchspuren machen den Einbau eines Bretterkamins über der Küche von Beginn an wahrscheinlich. Die nachträgliche Hausteilung und der damit verbundene Einbau zweier unmittelbar nebeneinander gelegener Kamine haben allerdings die Spuren der ursprünglichen Rauchführung zerstört. Von weiteren Kücheneinbauten, Herd- und Feuerstellen waren keine Reste mehr zu finden.

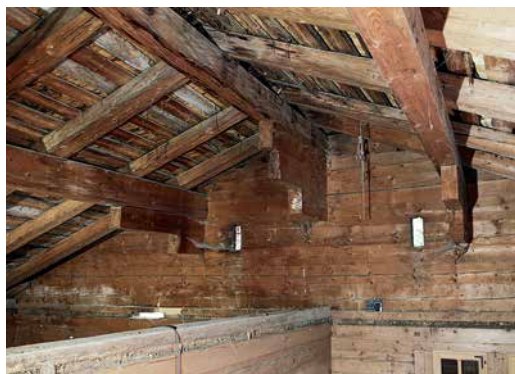
a

Abb. 5: Saanen-Gstaad, Litzistrasse 21. a. Über dem Gaden, dessen Decke hier schon ausgebaut ist, liegt das Giebelfeld der Westfassade. Blockkonsolen unter First und Pfetten stabilisieren die Blockwand. Blick nach Südwesten. b. Im rückwärtigen Hausteil ist unter dem First hingegen ein Ständer in das Giebelfeld eingebunden, der in den Deckenkranz des Gadengeschoßes eingezapft ist. Unter den Pfetten sind hier je zwei kurze Hölzer eingebunden. Blick nach Südosten.

Unterschiedliche Konstruktionsformen zeigen sich in den beiden Giebelfeldern. War das westliche Giebelfeld mit mächtigen Blockkonsolen unter den Pfetten ausgestattet, so wird das östliche Giebelfeld mit einem Ständer unter dem First stabilisiert (Abb. 5a und b). Dem First und den Pfetten liegen die Dachrofen auf, die auf beiden Längsseiten weit vorkragen und die Seitenlauben überspannen. Schwartenbretter dienten als Dachlatten. Unter der heutigen Dachdeckung ist noch ein altes Schindeldach zu erkennen.
