# Toffen, Schloss

## Neues zur Baugeschichte von Burg und Schloss

VOLKER HERRMANN UND LETA BÜCHI

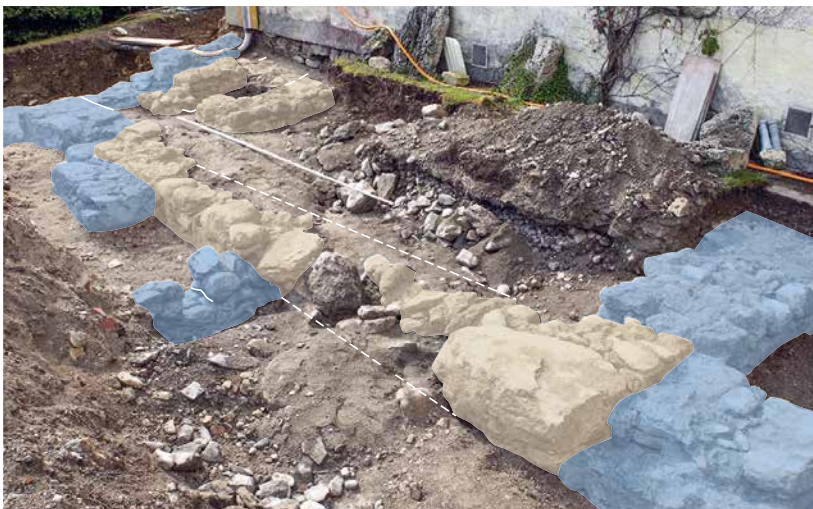
Abb. 3: Toffen, Schloss. Untersuchungsbereich nördlich des heutigen Schlosses mit Mauerresten der Vorgängerbauten (braun) und des Höchhus (blau). Blick nach Südosten.

Beim Bau der neuen Versorgungsleitungen wurden 2014 an der Nordostecke des Schlosses überraschend zahlreiche Gebäudereste angeschnitten und vom Archäologischen Dienst eingehend dokumentiert (Abb. 3 und 5). Die freigelegten Mauern stammen allesamt aus der Zeit vor Errichtung des heutigen Corps de Logis als neues Hauptgebäude der spätbarocken Schlossanlage. Einige Mauern reichen gar bis in mittelalterliche Zeit zurück und lassen sich der Burganlage zuweisen. Auf den Ansichten des 17. Jahrhunderts sind diese nicht mehr zu finden.

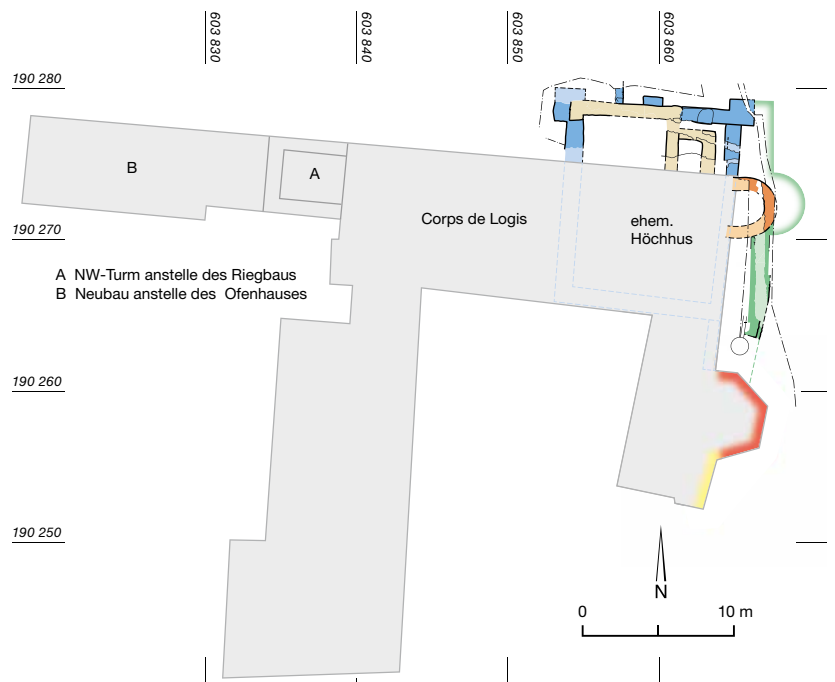
Abb. 5: Toffen, Schloss. Übersichtsplan mit den Baubefunden der archäologischen Grabung im Sommer 2014. Die Farbgebung der freigelegten Mauern entspricht der von Abb. 2 und 3. M. 1:500.

Die dokumentierten Mauerreste belegen auf der Ostseite eine ältere halbrunde oder hufeisenförmige Fundamentierung (Abb. 5, orange), die zu einem Eckturm an der ehemaligen Ringmauer der Burg gehört haben könnte. Gegen eine mögliche Deutung des nach Osten ausgerichteten Halbrunds als Apsis einer kleinen Burgkapelle spricht seine randliche Lage im Eckbereich der Burg. Das Fundament wurde durch die bei Kauw dargestellte Terrassenmauer (Abb. 2 grün) ersetzt und im westlichen Abschnitt in das abgebildete Höchhaus (blau) integriert. Reste des Hauptgebäudes aus dem 16./17. Jahrhundert sind wahrscheinlich in der östlichen Wand des heutigen Schlossbaus erhalten geblieben. Der nördliche Turmbereich wurde hingegen im 18. Jahrhundert abgerissen. Dies belegt der Grabungsbefund deutlich. So schneidet die Nordwand des jetzigen Corps de Logis die in der Grabungsfläche freigelegten Fundamente des Höchhaus (Abb. 3). Diese weisen einige Besonderheiten auf: Die etwa zeitgleich errichteten Fundamente sind untereinander nicht im Verband gemauert worden, sondern stoßen stumpf aneinander. An der Nordseite sind dem Fundament Pfeilervorlagen oder Mauerverstärkungen angefügt, die auch auf der rückwärtigen Ansicht von Kauw zu erkennen sind (Abb. 4). Ihre Bedeutung ist nicht sicher zu klären. Möglicherweise dienten sie der Standsicherheit der hoch aufragenden Wände des Höchhaus.

Die dokumentierten Befunde belegen, dass das bei Kauw dargestellte Höchhaus nicht wie bislang angenommen im Kern ein mittelalterlicher Wohnturm war, sondern im 16. oder 17. Jahrhundert vollständig neu errichtet wurde. Vorher stand dort noch ein deutlich kleineres rechteckiges Gebäude mit östlich angefügtem Annex (Abb. 5, braun). Seine Funktion ist schwer zu beurteilen. Die Lage an der nördlichen Aussenseite der Burg könnte für eine Nutzung als Wehrturm mit zugehörigem Abtrittschacht sprechen.
