# Wichtrach, Oberdorfstrasse 18/20

## Ein Mehrfach-Taunerhaus der Barockzeit

VOLKER HERRMANN UND PASCAL ZAUGG

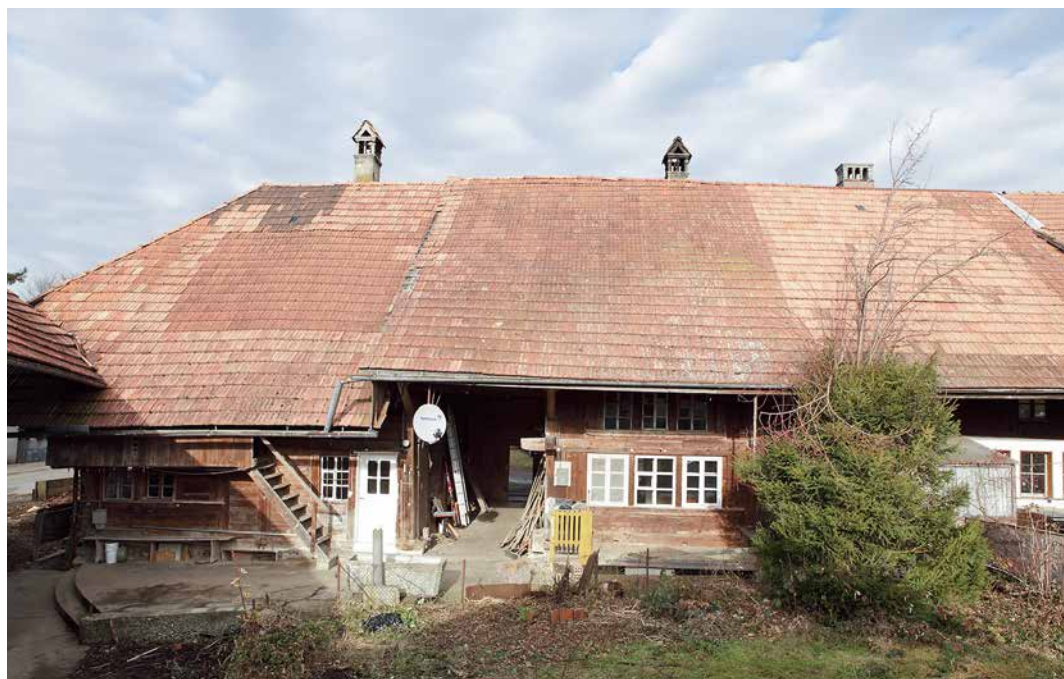
Abb. 1: Wichtrach, Oberdorfstrasse 18/20. Das Mehrfach-Taunerhaus von der Südseite. Das nachträglich angehobene Dach der östlichen Hausteile bringt die Uneinheitlichkeit des Gebäudes zum Ausdruck.

Nähert man sich dem Gebäude von der südlichen Hofseite, fällt die Uneinheitlichkeit des Anwesens sofort ins Auge (Abb. 1). Bei näherer Betrachtung lassen sich tatsächlich drei Hausteile voneinander trennen, die deutlich unterschiedliche Bauprinzipien zeigen und konstruktiv kaum miteinander verbunden sind (Abb. 2).

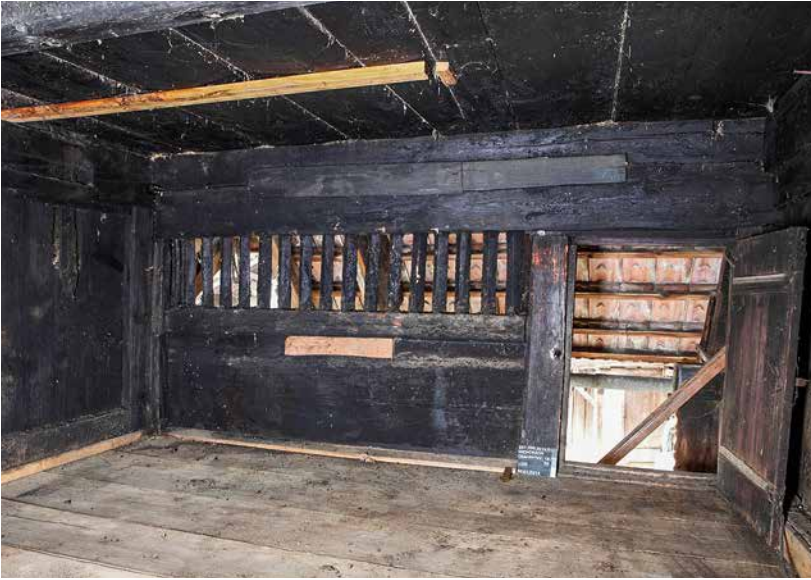
Abb. 3: Wichtrach, Oberdorfstrasse 18/20. Gadenbereich der ehemals offenen Rauchküche mit Vergitterung des Rauchabzugs im westlichen Hausteil. Blick nach Nordwesten.

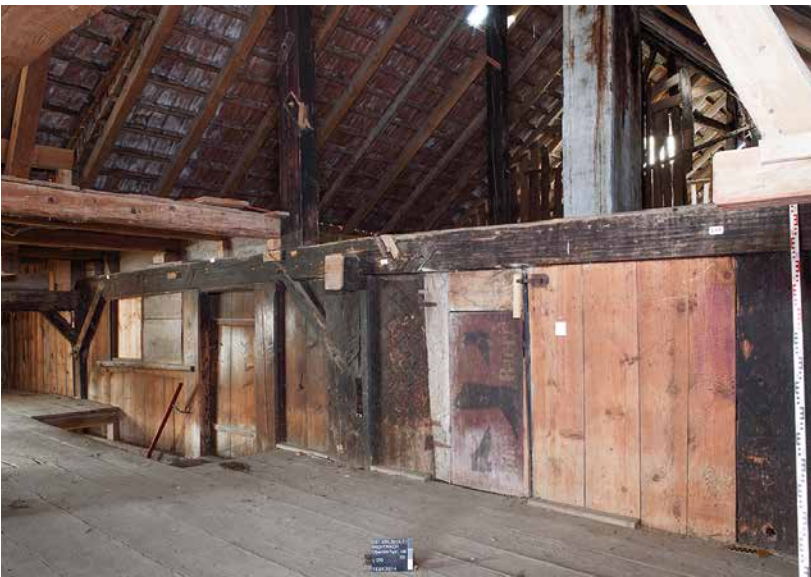
Abb. 4: Wichtrach, Oberdorfstrasse 18/20. Giebelansicht des östlichen Hausteils auf Höhe des Gadengeschosses. Blick nach Nordwesten.

Walm aus, der über die Laube reichte. Wenn gleich heute zahlreiche Streben herausgesägt sind und fehlen, ist die ursprüngliche Zimmerung mit sauber gefügten Verblattungen an Ständern und Rähmbalken noch zu erkennen. Die hohe Qualität der Arbeit unterscheidet wiederum diesen Hausteil von jenem auf der Gassenseite, der deutlich weniger aufwendig abgezimmert ist. Offenbar spiegelt sich darin die Handschrift zweier unterschiedlicher Zimmermeister wider. Unterstützt wird diese Vermutung durch die vorliegenden Dendrodaten, die für den östlichen Hausteil in das Jahr 1739 weisen.
