## Seedorf, Saumweg 3

Ein barockzeitliches Taunerhaus wird umgebaut

VOLKER HERRMANN UND KATHARINA KÖNIG

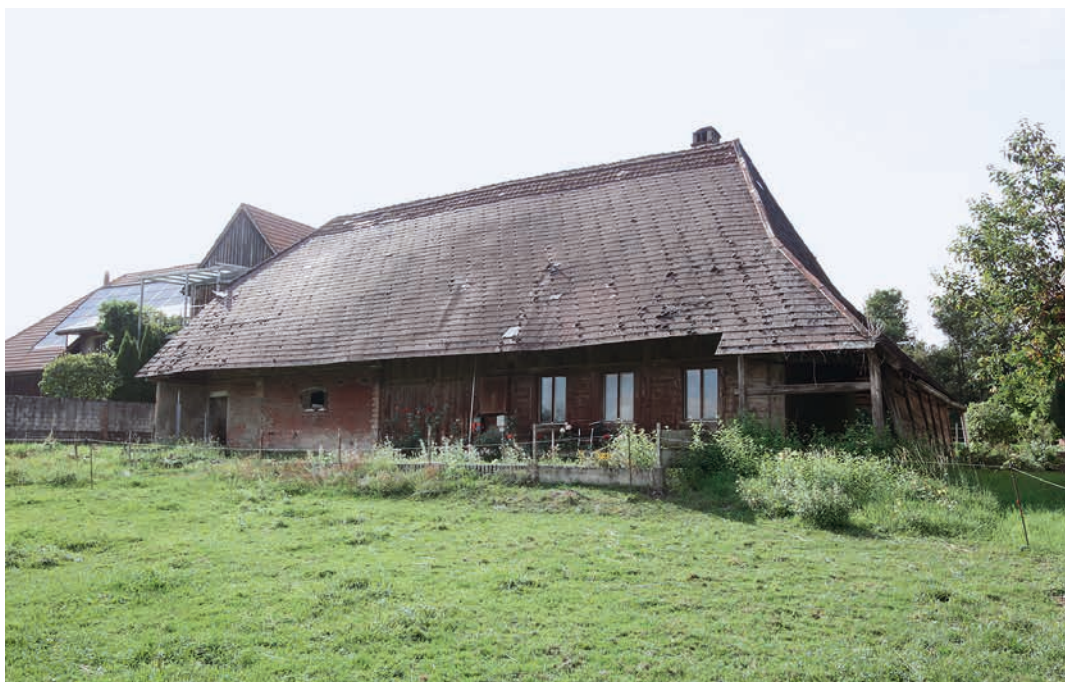
Abb. 1: Seedorf, Saumweg 3. Die Südfassade zeigt die beiden Hauptbauphasen des Taunerhauses deutlich: den hölzernen Hausteil, der von Beginn an in dieser Form bestanden hat, und den nachträglich angefügten, gemauerten Stallteil. Blick nach Nordwesten.

Im Seedorfer Ortsteil Aspi steht an einer markanten Geländestufe, die nach Süden hin zur Flur «Rättli» abfällt, ein ehemaliges Taunerhaus (Abb. 1). Deutlich abgerückt vom Ortskern grenzt das Haus mit seiner Rückseite an die Waldflur von Aarberg. Die Lage ausserhalb des Dorfverbandes sowie der Standort im Umfeld minderwertiger Böden sind charakteristisch für Taunerhäuser. Bewohnt wurden sie von

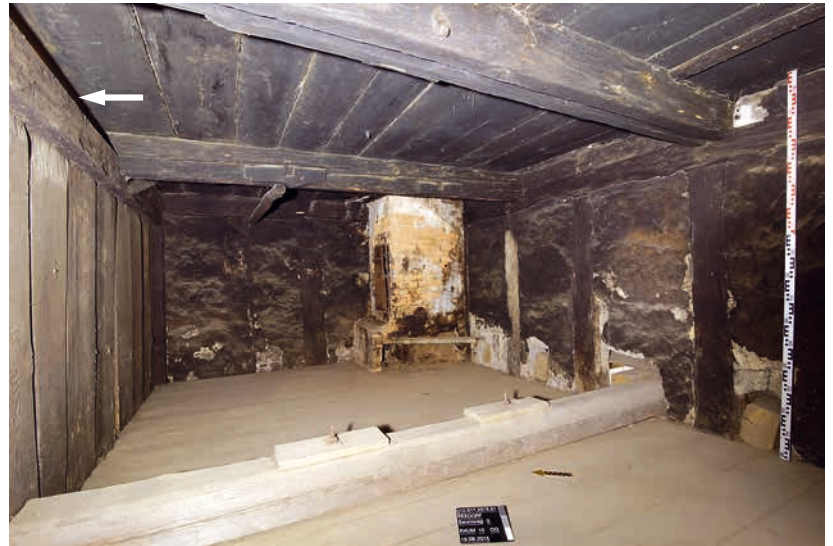
Abb. 3: Seedorf, Saumweg 3. Oberer Teil der alten Rauchküche. Erkennbar ist die starke Russverkrustung der Wände. Der Rauch konnte zwischen dem Wandrähm und den Deckenbrettern entweichen (weisser Pfeil). Anfang des 20. Jahrhunderts wurde der Schornstein eingebaut. Blick nach Osten.

Der Wohnteil bestand im Erdgeschoss einst aus einer zweigeschossigen Rauchküche, einer Wohn- und einer Schlafstube sowie einem weiteren kleinen Raum, der vielleicht als Werkstatt genutzt wurde (Abb. 3). Auf der Westseite schliesst ein quer dazu angelegtes Tenn mit grossen Doppelflügeltoren an. Bis zum Bau des neuen Ökonomieteils um 1900 gab es daneben nur einen bescheidenen, etwa 4 m breiten Stallgang für Kleinvieh. Über dem Wohnteil liegt ein niedriges Halbgeschoss, das mit Raumhöhen von 1,5 bis 1,6 m wohl in erster Linie für die Vorratshaltung genutzt wurde. Davon zeugen noch einige Einbauleisten der Zwischenwände von Fruchtkästen. Die Raumgliederung ist nicht mehr sicher zu klären, anzunehmen sind aber mindestens zwei Räume. Vom Tenn aus führt ein am zweigeteilten Firstständer befestigter Steigbaum ins Obergeschoss. Zusätzlich bestand von Beginn an zwischen der offenen Rauchküche und den Vorratsräumen eine

Türe, die man vom Küchenboden aus mit einer Holzstiege oder einer Sprossenleiter erreichen konnte. Mithilfe der Türe konnte die Zugluft in der Rauchküche reguliert werden. Gleichzeitig liessen sich von dort aus Schinken und Würste zum Räuchern an einer über die Herdstelle geführten Holzstange aufhängen. Die über das Dachgeschoss frei abziehenden Rauchgase verminderten den Schädlingsbefall an den dort gelagerten Vorräten und an den Hölzern des Dachwerks.

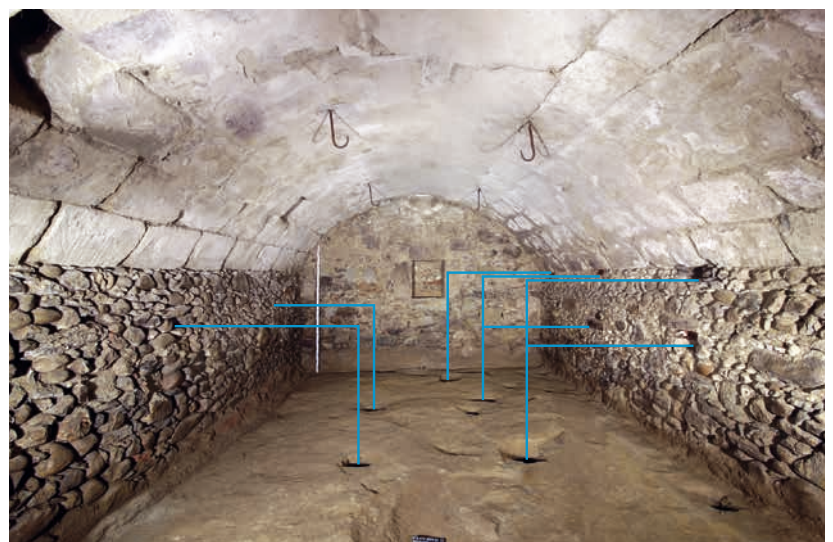
Abb. 4: Seedorf, Saumweg 3. Gewölbekeller unter dem Wohnteil um 1800. Eisenhaken, Balken- und Pfostenlöcher im Keller stammen von den ehemaligen Lagereinrichtungen. Blick nach Süden.

Unter dem Wohngeschoss befindet sich ein grosser, quer zum Gebäude angelegter Gewölbekeller (Abb. 4). Der steile Treppenzugang ist entlang der nördlichen Aussenfassade geführt. Die unteren Abschnitte der Kellerwände sind in den natürlichen Sandsteinfelsen geschrotet, während die oberen Partien aus

Mörtelmauerwerk mit Geröllsteinen und einigen Sandsteinspolien eines alten Trittofens bestehen. Über den Wänden spannt sich ein Tonnengewölbe aus fein zugehauenen Sandsteinblöcken. Sowohl in den Wänden als auch im Felsboden zeichnen sich Balken- und Pfostenlöcher einer Hurd ab. Auf der Ostseite sind darüber zwei rechteckige Belüftungsschächte ausgespart. In der südlichen Schmalseite befinden sich eine grosse Lichtnische und darüber ein weiterer Luftschacht. In die im Gewölbe befestigten Eisenhaken konnten Holzstangen eingelegt werden, um daran Vorratsgut geschützt vor Mäusefrass aufzuhängen.

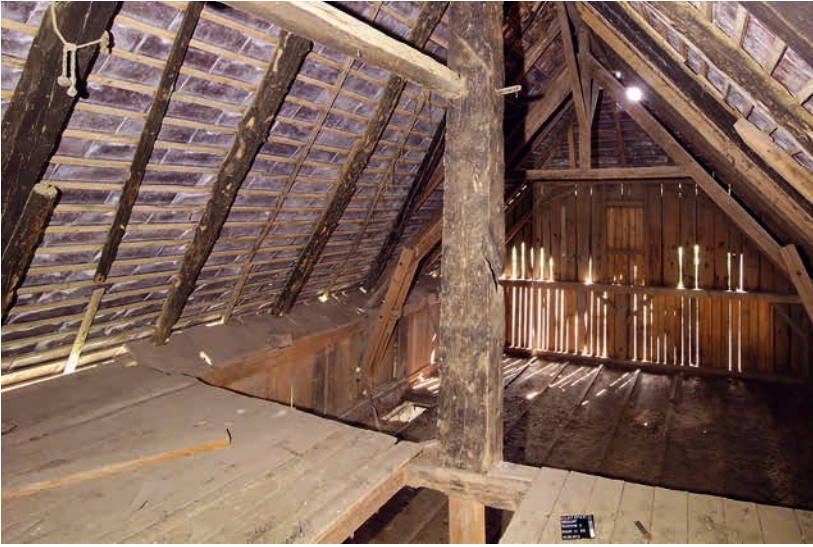
Abb. 5: Seedorf, Saumweg 3. Hinter dem rauchgeschwärzten Firstständer und dem zugehörigen Dachwerk von 1608/09 erkennt man den liegenden Dachstuhl des Ökonomieteils aus der Zeit um 1900. Blick nach Südwesten.

gingen wahrscheinlich die Erweiterung der Wirtschaftsflächen und die Aufstockung des Viehbestandes einher (Abb. 5). Das ehemalige Taunerhaus mauserte sich zu einem kleinen bäuerlichen Gut mit eigenem Landbesitz und Zugviehbestand. An das bestehende Dachwerk wurde im Westen ein neuer liegender Dachstuhl angehängt. Hiermit wurde die Gesamtlänge des Gebäudes um mehr als 3,5 m vergrössert. Es entstand ein 7,5 m langer und 6,5 m breiter Viehstall mit Backsteinwänden und zwei Stallgängen. Im Wohnteil kam es hingegen nur zu kleineren Veränderungen. Hierzu zählen der Einbau eines Schornsteins und einer Zwischendecke in der Rauchküche.
