Thun, Obere Hauptgasse 30

Gedanken zur Frühgeschichte der Thuner Hochtrottoirs

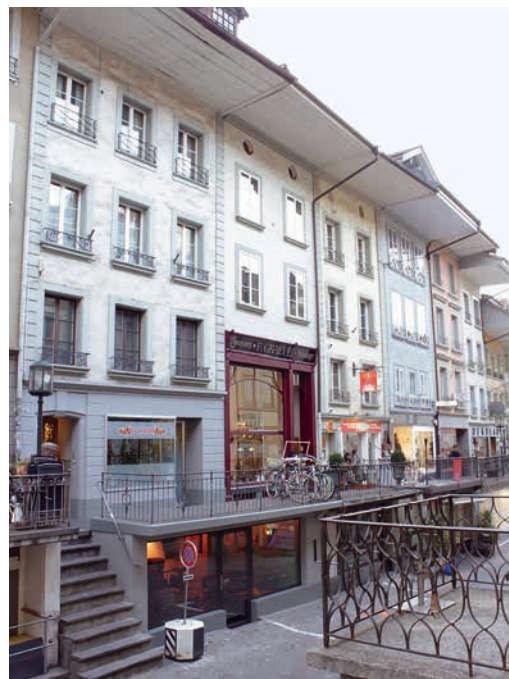
Abb. 2: Thun, Obere Hauptgasse 30, Blick nach Westen. Am linken Bildrand das Haus Nr. 32 mit der Gassentreppe; rechts daneben die Ladenfront von Haus Nr. 30, gefolgt vom Haus Nr. 28. Die gesamte Häuserzeile ist mit vorkragenden Gassengeschossen, den sogenannten Hochtrottoirs, versehen.

Das vierstöckige Wohnhaus steht etwa im mittleren Abschnitt der aareseitigen Gassenbebauung (Abb. 1 und 2). Es gehört zu einer Gebäudegruppe, die sich mit ihren Fassaden aus dem frühen 19. Jahrhundert in einem einheitlichen Strassenbild präsentieren. Lediglich das Haus Nr. 30 sticht mit seiner 1907 eingebauten Ladenfront, die zu den hochwertigsten Jugendstilfassaden im Kanton Bern zählt, hervor. Entscheidend wird die Häuserzeile aber von ihren vorgezogenen Gassengeschossen, den sogenannten Hochtrottoirs, geprägt.

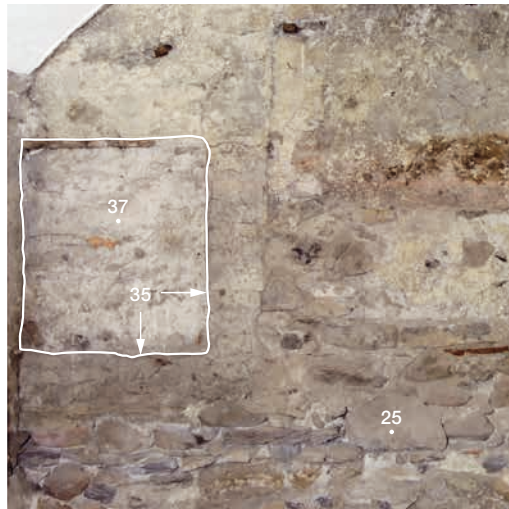
Abb. 3: Thun, Obere Hauptgasse 30. Südwestliche Wand des Gassengeschosses im Zustand vor der Sanierung im Dezember 2015. Der Ausschnitt zeigt die Fensteröffnung (35) der ehemaligen Fassade (25). Die Öffnung wurde später mit dem Mauerwerk (37) verschlossen.

Die ältesten Befunde liefern auch eine wichtige Information zum damaligen Gassenniveau. Die Fassadenmauer (25) hatte eine fensterartige Öffnung 35 (Abb. 3 und 4). Ihre Sohlbank liegt etwa auf heutigem Gassenniveau. Weil anzunehmen ist, dass die Sohlbank nicht ebenerdig verlief, muss die damalige Hauptgasse also etwas tiefer gelegen haben.

Die neue Kellertreppe wurde von einem Tonnengewölbe (24) überspannt, welches bis zur Fassade des heutigen Gassengeschosses reichte. Das alte Fenster (35) war überflüssig und wurde deshalb mit Backsteinen (37) vermauert.

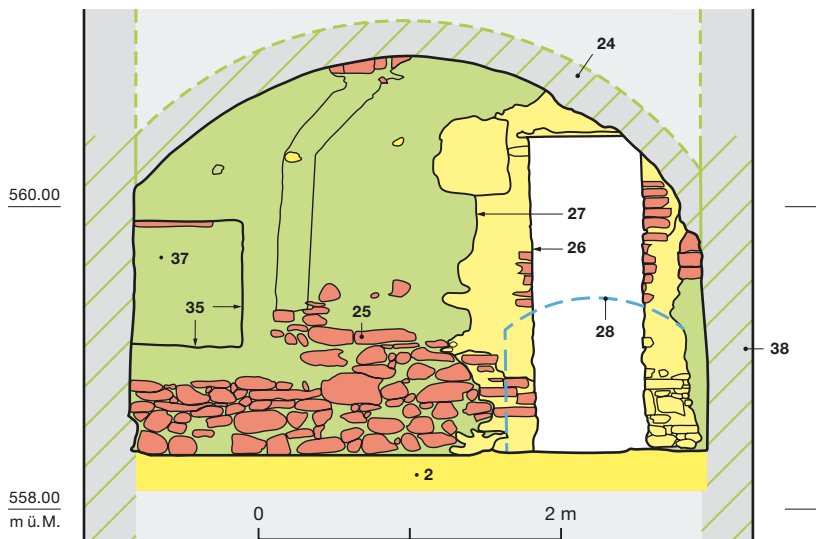
Abb. 4: Thun, Obere Hauptgasse 30. Südwestliche Wand des Gassengeschosses mit den nach Bauphasen gegliederten Strukturen. Älteste Fassade der Phase 1 (rot), der Gewölbeeinbau in Phase 2 (grün) und die Modernisierungen von 1907 (gelb). M. 1:50.

In die rückseitige Mauer (25) des Untergeschosses baute man ein Bogenportal (28) ein. Weil die Schwelle des neuen Durchganges rund 1,6 m unter dem heutigen Gassenniveau lag, muss die Höhendifferenz durch einen Kellerhals überbrückt worden sein. Erst ab jetzt konnte das Untergeschoss auch von der Gasse her erschlossen werden.

Erstmalig finden sich auch Hinweise auf den Eingang zum Wohnhaus. Er lag, wie zu erwarten, auf der Gassenseite des Hauses, denn dort konnte die geringere Höhendifferenz durch platzsparende, einläufige Treppen überwunden werden. Die nordwestliche Gewölbemauer (38) dient auch als gemauerte Treppenwange.

Aus heutiger Sicht stellte sich das Vorrücken der Fassade vom Haus Nr. 30 als glückliche Fügung heraus. Als nämlich im Ladengeschoss 1907 der Einbau der exquisiten Ladenfront erfolgte, brach man das alte Tonnengewölbe nur unvollständig ab, sodass sich sein Rest bis heute erhalten konnte. Womöglich stand die vorgerückte Fassade des frühen 19. Jahrhunderts auf dem Gewölbe und hatte mittlerweile statische Schäden verursacht. Jetzt wurden die Lastlinien über eine stabile Konstruktion aus Backsteinpfeilern und Stahlträgern gebündelt und sauber auf tief gegründete Fundamente abgeleitet. Diese Massnahme dürfte den Kellerhals und das ältere Fussbodenniveau zerstört haben. Ein Mauerdurchbruch (27) mit einem neuen, höher gelegenen Durchgang (26) verband nun den Keller mit dem Gassengeschoss. Der Boden wurde mit einer Aufschüttung (2) angehoben.

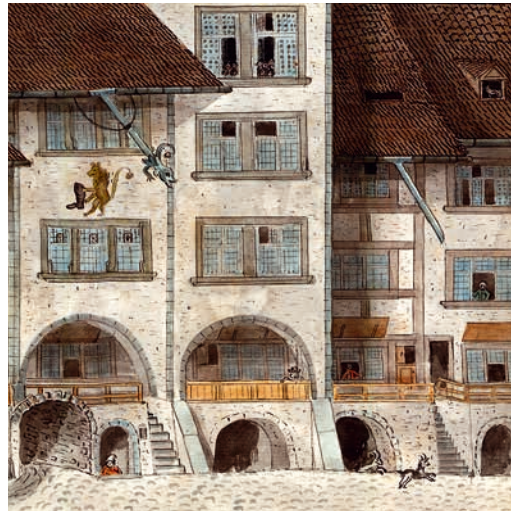
Abb. 5: Oberst Johannes Knechtenhofer zeichnete in den ersten Jahren des 19. Jahrhunderts die Häusergruppe, wie sie sich vor den Modernisierungen präsentierte. Ganz rechts Haus Nr. 28 mit der Gassentreppe, welche auch das Wohngeschoss von Nachbarhaus Nr. 30 erschloss. Das links folgende Häuserpaar Nr. 32 und Nr. 34 war noch im Besitz der alten Hochlauben.

weise Anordnung von Hauseingangstüren. Das deutet auf einen rhythmischen Wechsel in den Erschliessungsachsen hin, welcher sich auf die Gassentreppen bezog (Abb. 5). Zwischen den Gassentreppen erstreckten sich massive Vorbauten mit bogenförmigen Portalen, welche zu etwas tiefer gelegenen Eingangszonen oder direkt zu den Kellerhälsen führten.
