Wiedlisbach, Städtli 17, 19 und 21

Mittelalterliche Häuser- und Parzellengeschichten

VOLKER HERRMANN UND ROGER LÜSCHER

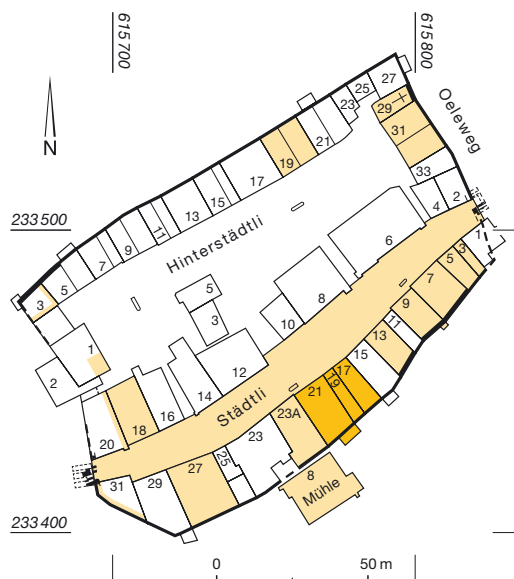
Abb. 1: Wiedlisbach, Situationsplan des Städtchens mit den bereits untersuchten Objekten und Flächen (hellorange) und der aktuellen Untersuchung (dunkelorange). M. 1:2500.

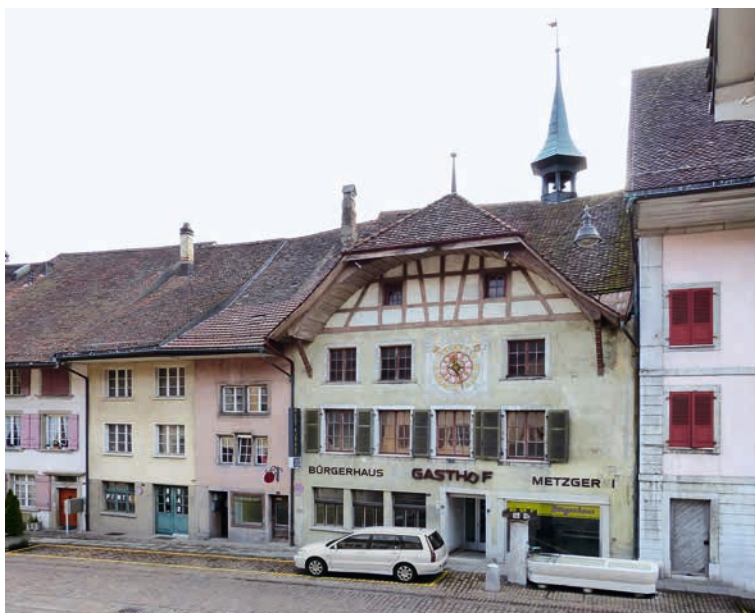
Abb. 2: Wiedlisbach. Die Liegenschaften Städtli 17 und 19 sowie das Bürgerhaus Städtli 21 mit seinem markanten Dachreiter im Jahr 2015.

Die drei bislang eigenständigen Liegenschaften sollen zusammengelegt werden, um darin mehrere moderne Wohneinheiten einzurichten. Ineinander verschränkte Besitzverhältnisse und parzellenübergreifende Baustrukturen erschweren die Planungen. Die 2013 und 2014 vom Archäologischen Dienst des Kantons Bern durchgeführten Untersuchungen helfen, die komplizierte Baugeschichte zu entschlüsseln. Von lokalhistorischer Bedeutung ist insbesondere das Gebäude Städtli 21, in dem eine traditionsreiche Gaststätte eingerichtet war. Das Gebäude ist auch als «Bürgerhaus» und ehemaliges Rathaus bekannt. Ein als Dachreiter aufgesetzter Glockenturm unterstreicht bis heute die ehemalige öffentliche Nutzung, die im Baubestand und in den Bildquellen bis in die Mitte des 16. Jahrhunderts zurückzufolgten ist (Abb. 2).

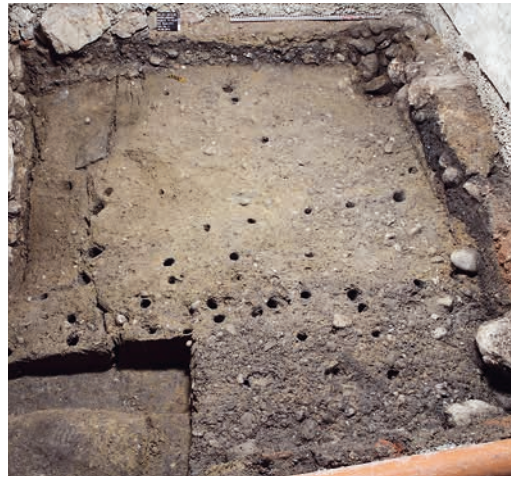
Abb. 3: Wiedlisbach, Städtli 21. Stadtgründungshorizont mit der ersten Kiesplanierung auf dem anstehenden Boden, darin die Löcher der Stickelreihe einer möglichen ersten Parzellengliederung.

Auf der Parzelle Städtli 17 konnte nahe der Stadtmauer auf einer Fläche von wenigen Quadratmetern der Stadtgründungshorizont aus dem 13. Jahrhundert freigelegt werden. Es zeichnen sich Spuren von ehemaligen Holzstickeln ab, die als Reste eines Zaunes und einer ersten Parzellengrenze interpretiert werden können (Abb. 3). Solche Befunde sind auch in anderen Gründungsstädten in den ältesten mittelalterlichen Siedlungsschichten zu finden. Sie stehen vermutlich direkt mit dem Gründungsprozess und der ersten Parzelleneinteilung in Zusammenhang. Auch die gezielte Entwässerung der Stadtfläche gehörte zu den Pionierarbeiten in einer neu angelegten Stadt. Der in der Stadtmauer des 13. Jahrhunderts beobachtete Entwässerungskanal führte das Oberflächenwasser aus der Stadt (Abb. 4). Von der ältesten Bebauung haben sich im Boden nur wenige Spuren von Holzgebäuden, Lehm Böden, Kiesplanien und Gewerbeinrichtungen erhalten.

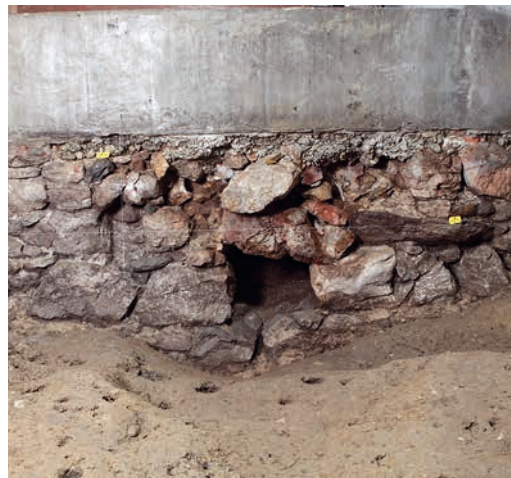
Abb. 4: Wiedlisbach, Städtli 21. Entwässerungskanal in der Stadtmauer des 13. Jahrhunderts auf Höhe des Stadtgründungshorizontes.

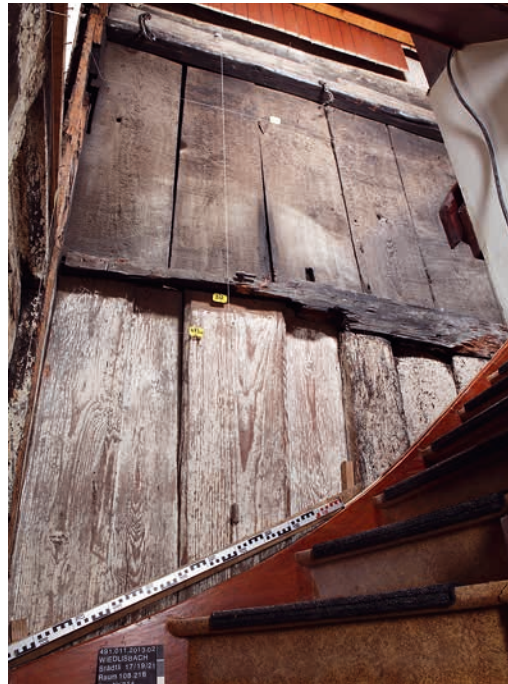
Abb. 7: Wiedlisbach, Städtli 19. Bohlenwand im ersten und zweiten Obergeschoss. Im Spätmittelalter war die Wand zwischen dem Wohnbau und dem zugehörigen Tenn eingebaut worden.

Auf den beiden benachbarten Parzellen Städtli 17 und 19 wurde nach dem Stadtbrand von 1423 wohl ein gemeinsamer stehender Dachstuhl aufgerichtet, der ein zweiteiliges Gebäude, Wohnbau und zugehöriges Tenn, überspannte. Dieses Dachwerk zeigt sich nur noch als Abdruck in der gemauerten Brandwand zu Städtli 15. Die dazu passende spätmittelalterliche Bohlenwand zwischen ehemaligem Wohnbau und Tenn ist dagegen sowohl im Erdgeschoss als auch im ersten und zweiten Obergeschoss teilweise erhalten. Sie wurde spätestens um 1770 als neue Parzellengrenze übernommen

(Abb. 7). Laut Dendrodaten wurde dieser Dachstuhl über dem zweiteiligen Gebäude 1575 durch ein liegendes Dachwerk ersetzt. Sein westlicher Abschnitt ist im Bereich von Städtli 19 noch immer erhalten. Über dem ehemaligen Tenn wurde hingegen um 1770 nochmals ein neuer liegender Dachstuhl aufgerichtet. Parallel dazu wurde im Südteil der Parzelle die Bohlenwand abgebrochen. Leicht dazu verschoben führte man nun eine massive Brandwand auf. In der Stadtmauer entstanden neue Tür- und Fensteröffnungen. Alle diese Massnahmen geschahen wahrscheinlich im Zusammenhang mit der besitzrechtlichen Teilung der Parzellen 17 und 19.
