# Brienzwiler, Hutmättliweg 14

## Ein frühneuzeitlicher Blockbau an der alten Brünigstrasse

VOLKER HERRMANN UND ROGER LÜSCHER

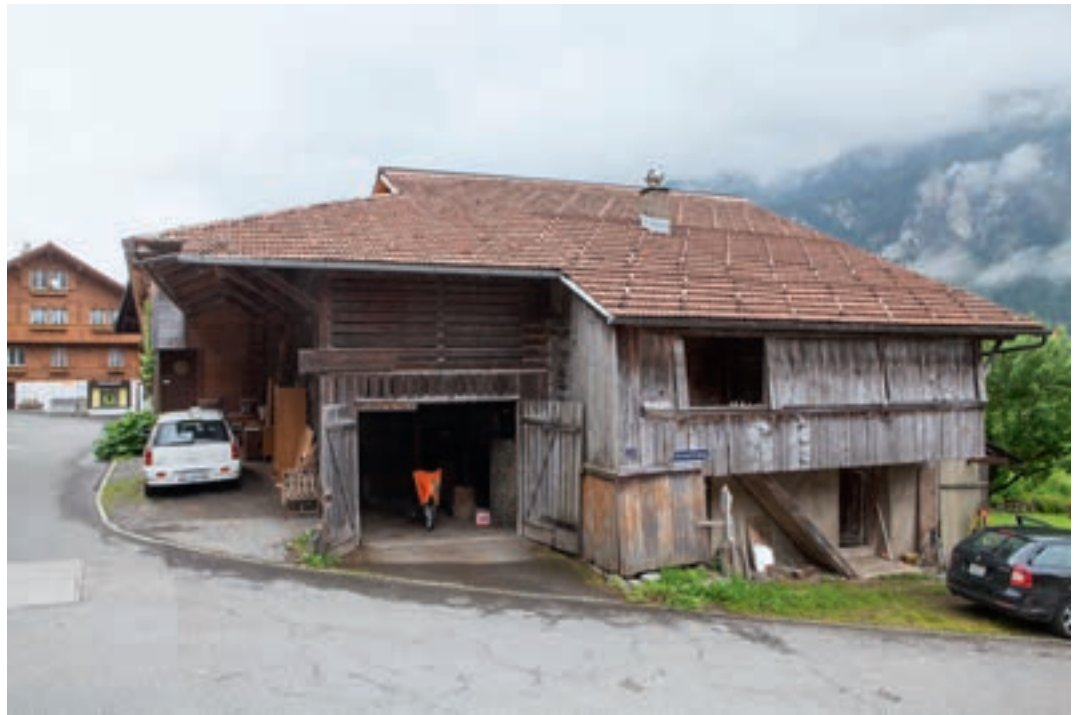
Abb. 1: Brienzwiler, Hutmättliweg 14. Links moderner Garageneinbau, rechts Laube, darunter Kellerzugang, darüber Eingang zum hoch gelegenen Erdgeschoss. Blick nach Südosten.

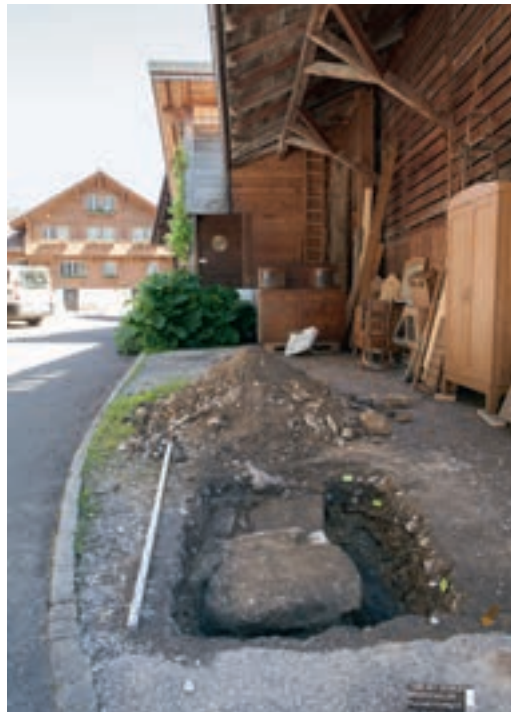
Abb. 2: Brienzwiler, Hutmättliweg 14. Freigelegtes Eckfundament der ehemaligen Giebelseite an der Dorfstrasse. Blick nach Südosten.

weitgehend intakte Bild. Im Mündungsbereich des Hutmättliwegs springt es mit seiner Fassade deutlich von der Strassenflucht zurück. In der Zeit zwischen 1950 und 1970 war diese Eckpartie abgebrochen und durch einen zurückgesetzten Garageneinbau ersetzt worden. Das Fundament der alten Giebelwand wurde nahe des Bordsteins der Strasse freigelegt (Abb. 2). Auf Grundlage der Untersuchungsergebnisse soll der folgenreiche Eingriff in das Ortsbild korrigiert werden. Der südöstlich angrenzende Hausteil war bereits in den 1980er-Jahren ohne Dokumentation und Bauuntersuchung umgebaut worden. Seitdem beeinträchtigen dort moderne Veränderungen der historischen Anbauten auf der Gartenseite und Anpassungen am Dach an der Dorfstrasse das ursprüngliche Erscheinungsbild (Abb. 3).

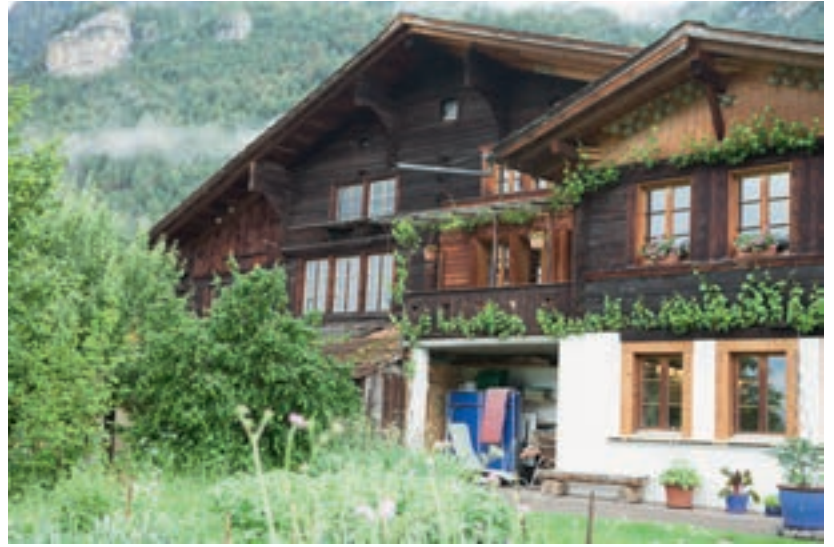
Abb. 3: Brienzwiler, Hutmättliweg 14. Gartenseite der Liegenschaft, links untersuchter Hausteil, rechts jüngere Anbauten zu benachbartem Hausteil. Blick nach Norden.

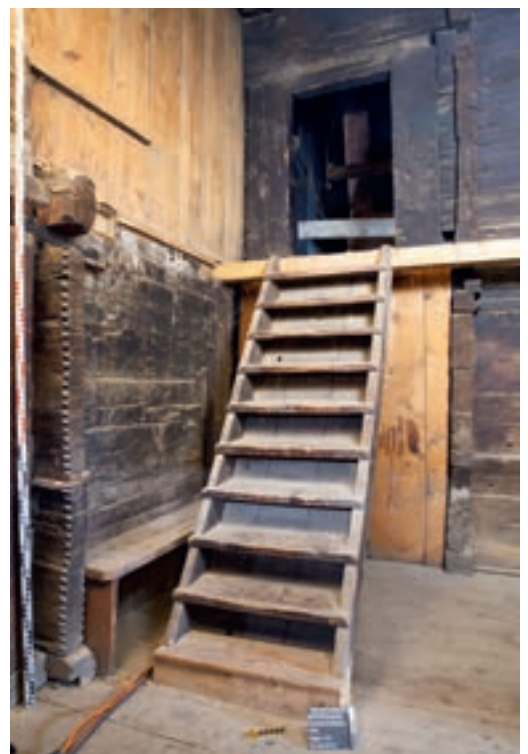
Abb. 6: Brienzwiler, Hutmättliweg 14. Eingangsbereich nach Erweiterung in Phase Hellblau, links Aussenseite der ersten Erweiterung in Phase Hellgrün, oben Eingang zum Korridor im Gadengeschoss. Blick nach Osten.

Erst nachträglich wurde das noch immer ungeteilte Gebäude bis zur heutigen Dorfstrasse hin vergrössert (Phase Hellgrün). Im Laufe des 18. Jahrhunderts folgte eine zweite Erweiterung an der nordwestlichen Ecke (Phase Hellblau). Entstanden sind in beiden Phasen eine zusätzliche Kammer, eine neue Laube und ein Eingangsbereich, über den die Korridore im Erd- und im Gadengeschoss zu erreichen sind (Abb. 6). Diese Massnahme stand vermutlich mit der ersten Teilung des Gebäudes unter dem First in Zusammenhang. Anzunehmen ist zeitgleich die Erweiterung des nicht untersuchten Hausteils ebenfalls mit neuen Kammern und einer Laube zur Erschliessung der Geschosse. Von der einfachen Trennwand in der Mitte der ehemals saalförmigen Stube und in der Rauchküche
