# Lützelflüh, Moosmatt 727a

## Ein Haus aus mehreren alten Hausteilen – ein unterschätztes Phänomen

PIERRE EICHENBERGER, KATHARINA KÖNIG UND VOLKER HERRMANN

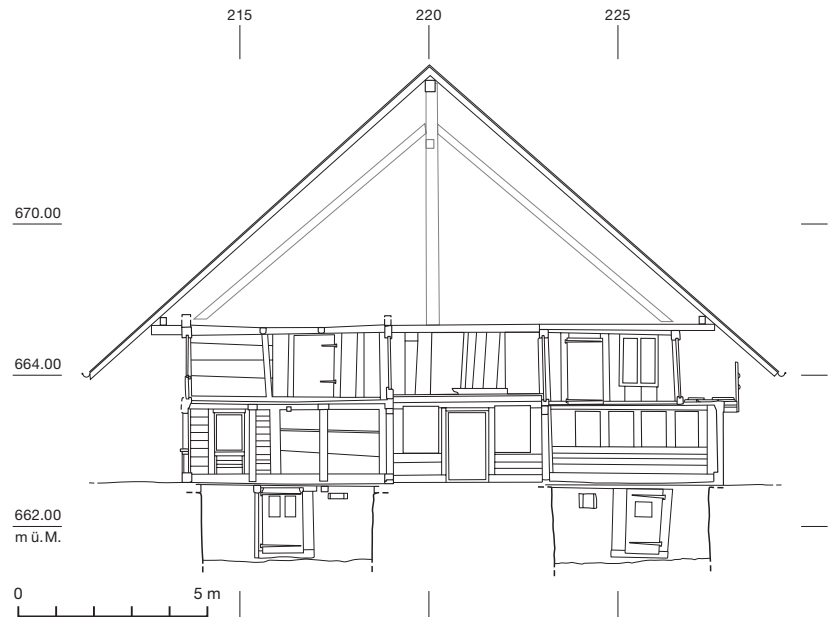
Abb. 3: Lützelflüh, Moosmatt 727a. Die zweigeschossigen Eckständer wurden aus jeweils zwei Hölzern errichtet. Diese aufeinandergestellten Ständer sind nicht kraftschlüssig und zeigen daher einen deutlichen Verzug. Blick nach Nordosten.

Das Dachwerk ist in seinen Dimensionen wiederum auf das Gadengeschoss abgestimmt. Daraus resultiert ein schwerwiegender statischer Fehler. So wird die nordwestseitige Dachlast auf eine Wand abgeleitet, die im Stubengeschoss darunter auf kein Pendant trifft. Die Last liegt damit direkt auf der Stubendecke. Dieser Umstand wurde vor dem Rückbau der jüngeren Verkleidungen noch dahingehend gedeutet, dass ein älterer Kernbau bestehen könnte, der nachträglich durch den Einbau der grösseren Stuben nach Nordwesten erweitert wurde. Die beiden identisch gebauten Kellerräume liegen jedoch passgenau unter dem Stubengeschoss, was gegen eine nachträgliche Erweiterung der Stube spricht. Zudem ist das Holzgerüst an konstruktiv heiklen Stellen aus mehreren Hölzern zusammengesetzt, was auf eine nachträgliche Anpassung wiederverwendeter Bauteile hindeutet (Abb. 3).

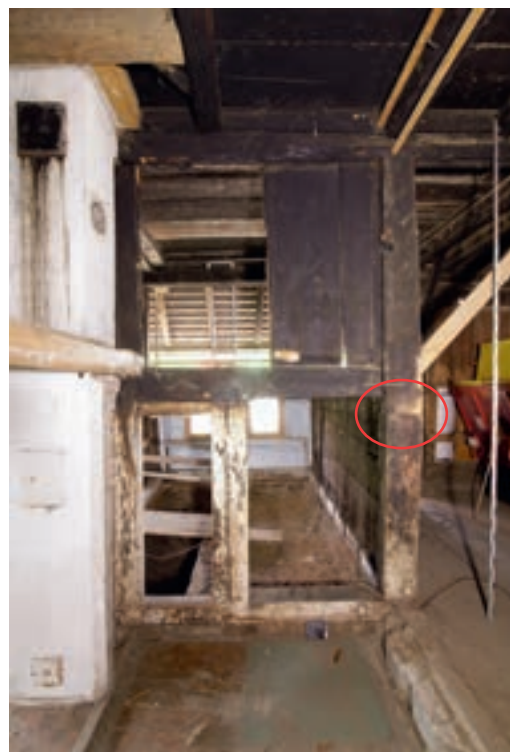
Abb. 2: Lützelflüh, Moosmatt 727a. Querschnitt. Im Schnitt ist deutlich zu sehen, dass Gaden- und Dachgeschoss schmaler sind als das Erd- und Kellergeschoss. Blick nach Südwesten. M. 1:200.

Konstruktive Ausführung und gestalterische Details halten hingegen einige Überraschungen bereit. So weist der Bau in den geschossübergreifenden Konstruktionen ungewöhnliche Nähte und Zäsuren auf. Keller- und Stubengeschoss bilden offenbar eine Einheit, während das Gadengeschoss davon abweicht und deutlich schmaler ist (Abb. 2).

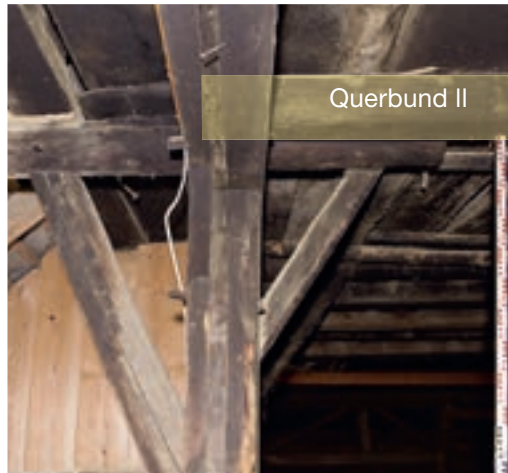
Abb. 4: Lützelflüh, Moosmatt 727a. Der Eckständer des kleinen, nord-westlichen Gadens wird zwar vom Rähmbalken überkämmt, doch ist der Querbund II zu kurz und liegt nicht in der Wandflucht, um die Flugpfette zu stützen. Dem Rähm wurde daher ein kurzes Holz mit Kopfstreben aufgekämmt, das diese Funktion übernimmt: eine äusserst ungewöhnliche Konstruktion. Blick nach Nordosten.

wie üblich kraftschlüssig auf Tragwände übertragen und bis auf die Erde abgeleitet wird. Vielfach sind die tragenden Wände um einige Zentimeter verschoben. In einigen Fällen wurden extra Hölzer eingebaut, um die konstruktiven Mängel zu beheben (Abb. 4). Sogar das Dachwerk war einst anders zusammengesetzt, wie leere Zapflöcher im First und Blattsassen im Unterfirst belegen.
