Port, Bellevue

Die Badeanlage einer römischen Villa

SÉBASTIEN DÉNERVAUD UND CHRISTIANE KISSLING

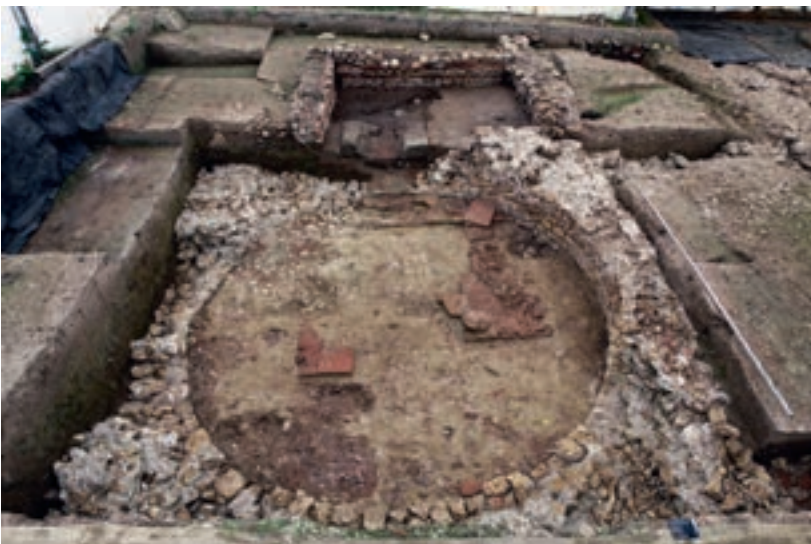
Abb. 3: Port, Bellevue. Sudatorium/laconicum im Vordergrund mit praefurnium im Hintergrund. Blick nach Westen.

runden Hypokaustpfeilern (*pilae*) waren noch zwei Basen *in situ* erhalten (Abb. 3).

Die Herdstelle des älteren *prae-furniums* bestand aus drei grossen u-förmig gestellten Sandsteinquadern. Die Abdeckung war nicht erhalten. Auf beinahe der ganzen Fläche des runden Innenraums lag über einer Kalksteinrollierung eine Sandschicht, worauf Tonplatten als Hypokaustunterboden verlegt waren. Von den

Für die zweite Phase wurden das *praefurnium* und der Boden im runden Raum um einen halben Meter erhöht. Das neue *praefurnium* bestand aus Leistenziegeln und Ziegelbruchmörtel. Der neue Unterboden des Hypokaustes bestand nun aus einem Gussmörtelboden, der über einer Planie aus Bauschutt lag. Die *pilae*

waren noch immer rund, hatten aber einen kleineren Durchmesser. Ein Stück *in situ* sowie weitere Abdrücke im Mörtelboden bestätigen für die neue Phase den Hypokaust und trotz Umbau weiterhin die gleiche Funktion des Raumes als Dampfschwitzbad. Dieses ist vergleichbar mit den heutigen Saunas.

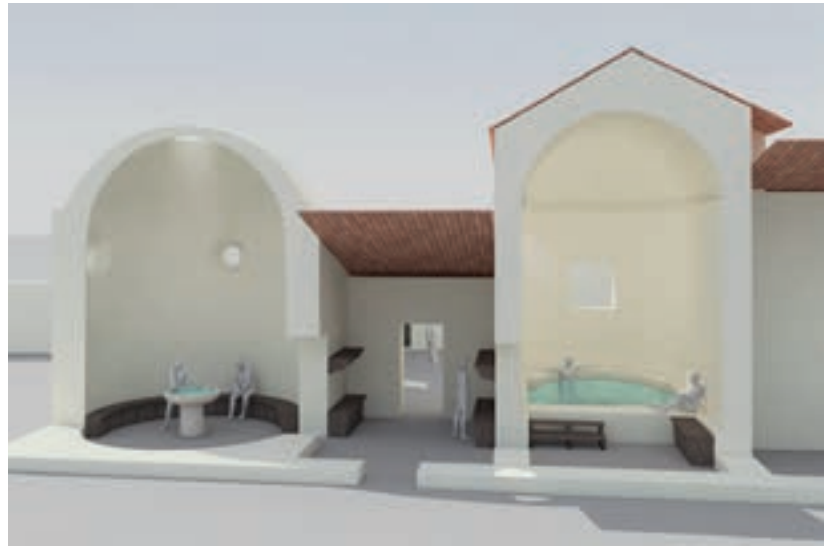
Abb. 4: Port, Bellevue. Rekonstruktion der Innenansicht. Blick nach Westen.

Der Vorraum war einer der wenigen Räume, in denen noch ein Boden erhalten war. Ein kiesiger weisser Mörtel überdeckte eine Rollierung aus Bollensteinen, wobei weder die Rollierung noch der Mörtel die Nord- und Westmauer im Raum berührten. Man kann daraus schliessen, dass an diesen Stellen feste Holzkonstruktionen verbaut waren. Eine Bank- oder gardero-benähnliche Konstruktion ist an der Nordwand des Raumes anzunehmen, im Westen wäre eine Holztreppe sinnvoll, um in die *piscina* zu steigen (Abb. 4).

Im Abbruchschutt der *piscina* lagen mehrfarbige Wandmalereifragmente aus verschiedenen Wandhöhen. Dank den ersten Beobachtungen (konkave Fragmente mit «leichter» Magerung) können wir schon jetzt ein Gewölbe als Decke vermuten (Abb. 4 und 8).

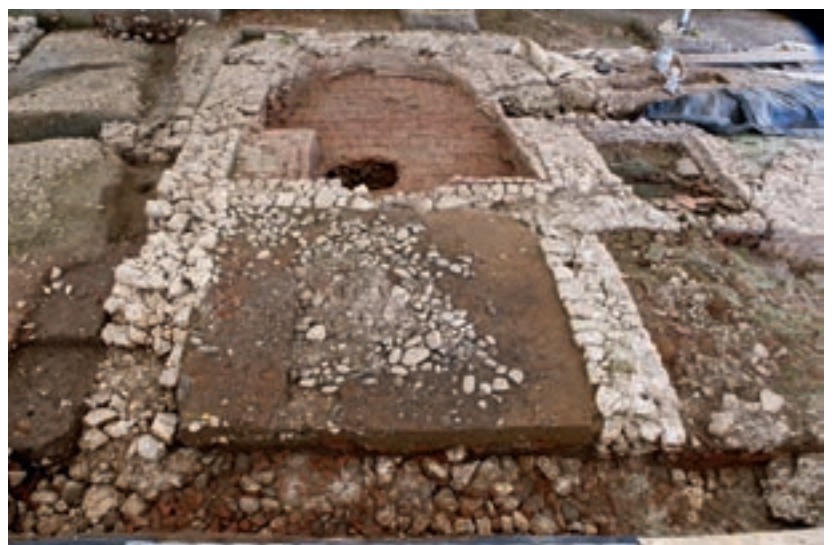
Abb. 6: Port, Bellevue. *Frigidarium*: der Umkleideraum mit erhaltener Bodenrollierung im Vordergrund und das Wasserbecken im Hintergrund. Blick nach Westen.

Das *frigidarium* bestand aus einem Vorraum, der als kleiner Umkleideraum (*apodyterium*) gedient hat, von dem man in eine *piscina*, ein 3×5 m grosses Becken mit einer Apsis im Westen, steigen konnte (Abb. 6).

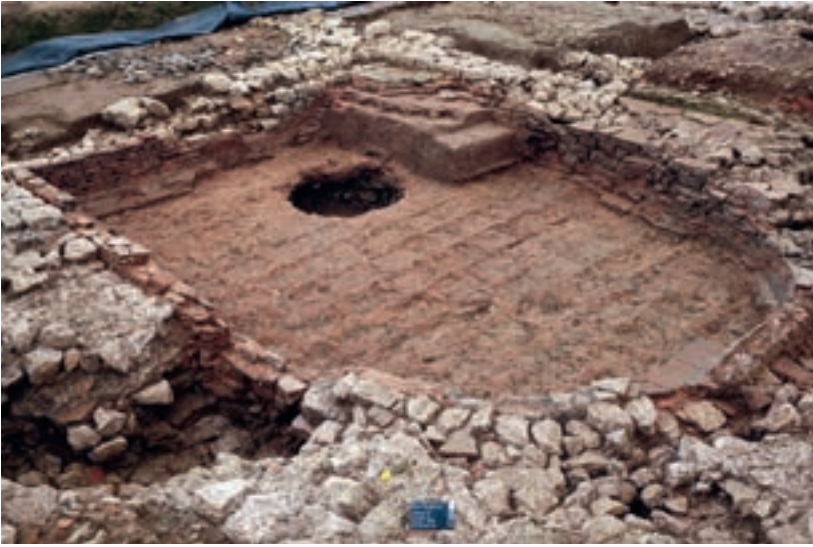
Abb. 7: Port, Bellevue. Die *piscina* mit abgestuftem Sockel zum Einstieg. Neben dem Sockel ist das Steinraubloch von der Plünderungsaktivität gut zu erkennen. Im Vordergrund links sieht man die runde Aussparung in der Mauer, durch die das Wasser des Beckens abfloss. Blick nach Südosten.

Die *piscina* lag auf einer starken Kalkbruchsteinrollierung. Auf dem Beckenboden waren über mehreren Lagen mit wasserdichtem Ziegelbruchmörtel gebrannte Tonplatten verlegt. Entlang der Beckenwand zog ein schmales, aus Ziegelfragmenten konstruiertes Mäuerchen hoch. Dieses war ebenfalls mit wasserdichtem Ziegelbruchmörtel verputzt. An der Südostecke erlaubte ein abgestufter Sockel gleicher Bauweise einen bequemen Einstieg ins Bad (Abb. 7). In der Mitte der Nordmauer war auf der Höhe des Beckenbodens ein Durchlass erkennbar. Er er-

Nachdem das Gebäude verlassen worden war, zerfiel es mit der Zeit und wurde zu einer Ruine. Fest steht, dass die Gebäudereste seit ihrer Aufgabe bis heute fast vollständig ausgeplündert wurden. So wurde nicht nur das aufgehende Mauerwerk abgetragen. Gewisse Fundamente wurden bis auf ihre untersten Lagen ausgeräumt und diverse Böden, die mit gebrannten Tonplatten ausgelegt waren, komplett entfernt. Zudem zeugen tiefe Löcher, die durch die Böden hindurch gegraben wurden, von Sondierungen, welche die «Steinplünderer» vorgenommen haben, weil sie wiederverwendbares Baumaterial suchten (Abb. 6, 7, 9 und 10).

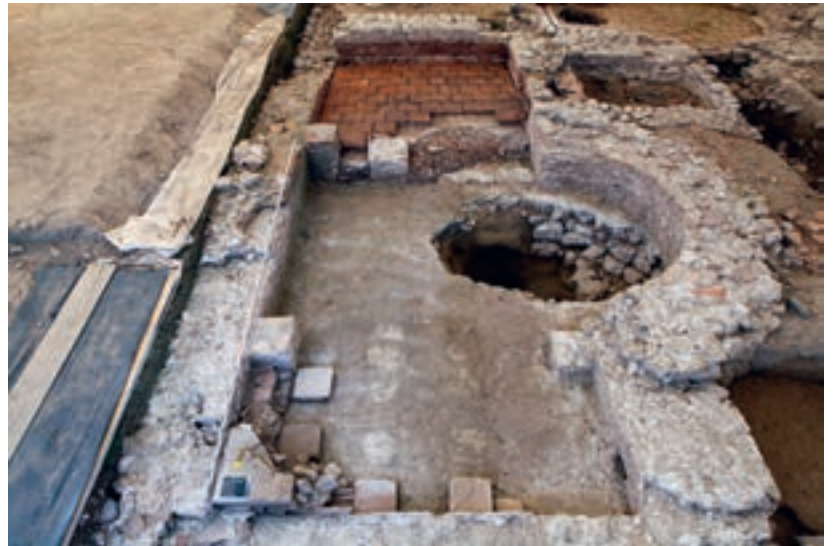
Abb. 9: Port, Bellevue. Rechteckiger Raum mit Apsis (*tepidarium*). Im Vordergrund liegen einige *pilae* noch auf dem Mörtelboden, in der Apsis ist ein Steinraubloch zu sehen. Im Hintergrund (*caldarium*) liegt hinter Tuffpfeilern ein Plattenboden. Blick nach Süden.

Der nördlichste Raum mit Hypokaust hatte einen rechteckigen Grundriss mit einer Apsis im Westen (Abb. 9). Besonders zu erwähnen ist der Südteil, er war durch eine Reihe von vier aus Tuff- und Kalksteinen gemauerten Pfeilern abgetrennt, wovon zwei noch aufgehend erhalten waren. Direkt westlich daran war ein *prae-furnium* angebaut. Von den Pfeilern aus zog ein Entwässerungskanal in nordwestliche Richtung unter der Apsis durch (Abb. 10), dann weiter hangabwärts, wo er an das Entwässerungssystem der *piscina* anschloss. Auf einer einlagigen Kalksteinrollierung lag im Nordteil ein weissgrauer Gussmörtelboden. Darauf lagen einzelne

quadratische *pilae* noch *in situ* und die Abdrücke der anderen waren noch gut zu erkennen (Abb. 9). An der Nordostecke, ausserhalb des Raums im *porticus*, lag ein Mörtelboden, der vermutlich als Schwelle den Eingang zu diesem Raum markierte.

Der im Süden erkennbare quadratische Innenraum war mit einer festen Kalkbruchrollierung und Schutt aufplaniert. Auf einem kiesigen Ausgleichsmörtel lag ein Verlegesand, der einem Plattenboden mit kleinen, dicht aneinandergelegten *pilae* als Unterlage diente. Über dieser Stelle lag vermutlich ein Warmwasserbecken (*caldarium*). Die Restwärme zog in den nördlichen Teil, was diesen Raum zum *tepidarium* macht. Hier könnte die Prozedur des Salbens mit Öl stattgefunden haben.
