Meiringen

Turm der Burg Resti

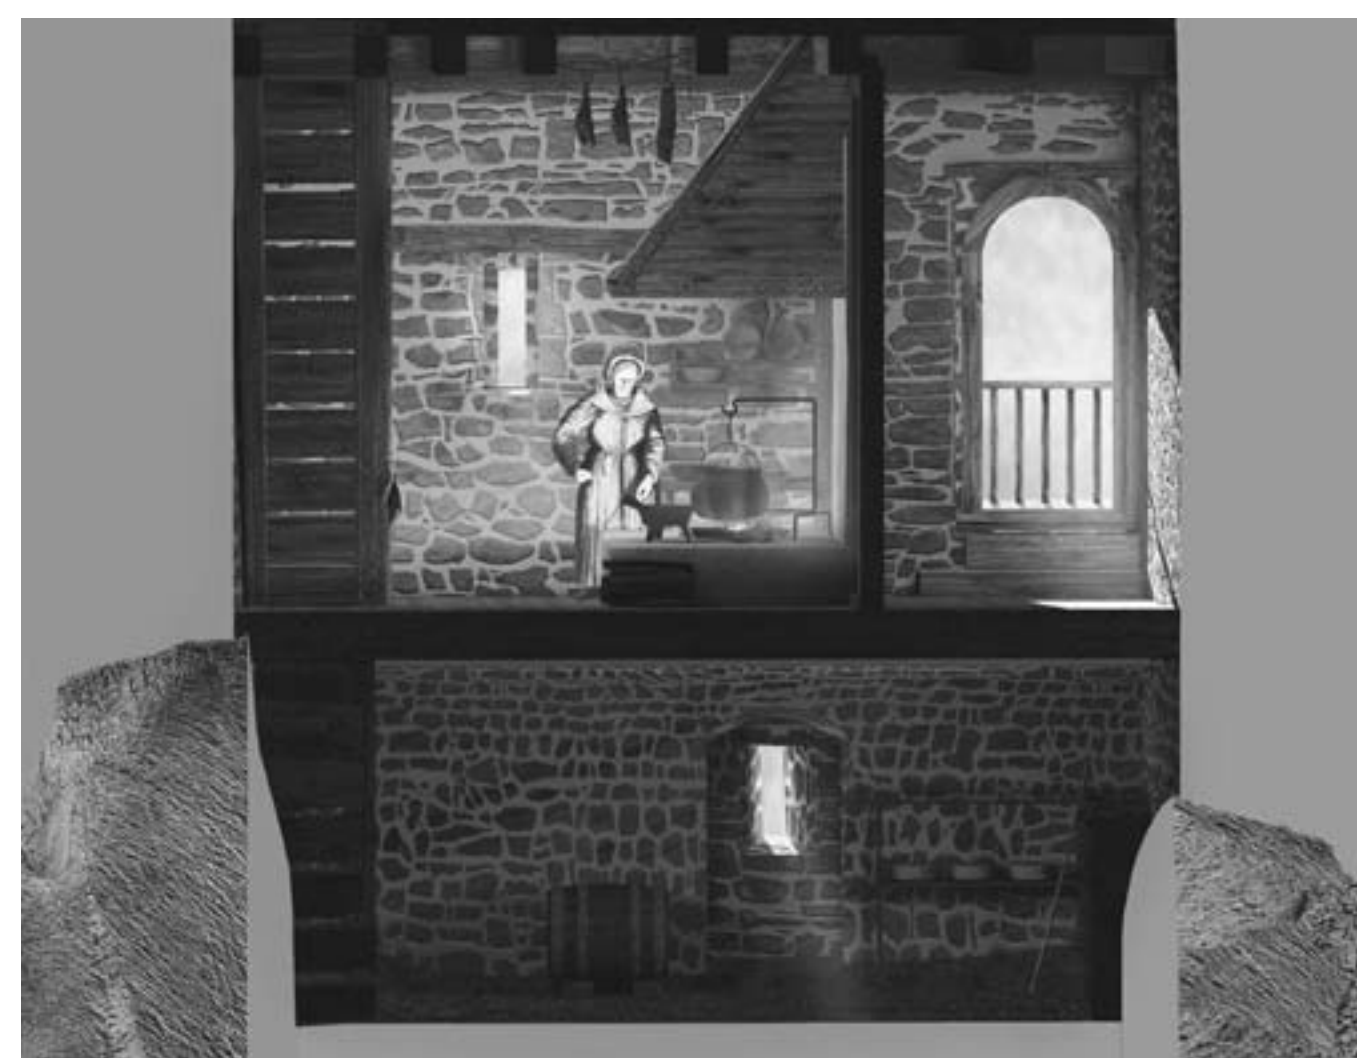
Eingangs- und Küchengeschoss

Den Turm betrat man wie heute von Süden. Ein mit Holzwand abgetrennter Korridor führte geradeaus zu einer kleinen Pforte im Norden. Diese erlaubte den Austritt auf eine Galerie, an deren Ende die Latrine lag. Der Rest des Erdgeschosses bestand wohl aus einem einzigen grossen Raum: der Küche. Der offene Feuerherd lag als gemauerter Sockel etwa in Turmmitte. In der Nordostecke führte eine steile Treppe nach oben. Ihr Austritt war mit einem Deckel verschliessbar; der Abdruck des Scharnierbalkens erhielt sich. Unter dem Erdgeschoss befand sich einst der gewölbte Keller.

The tower was entered, as today, from the south. A corridor, partitioned by a wooden wall, led directly to a small gateway to the north. The latter allowed access to a gallery, at the end of which was the latrine. The remainder of the ground floor was probably given over to one single room: the kitchen. The open-fire stove, in the form of a brick plinth, was situated about in the middle of the tower. In the northeast corner, a steep staircase led to the upper floors. Its exit could be closed off; the impression of the hinged beam has been preserved. Beneath the ground floor could once be found a vaulted cellar.

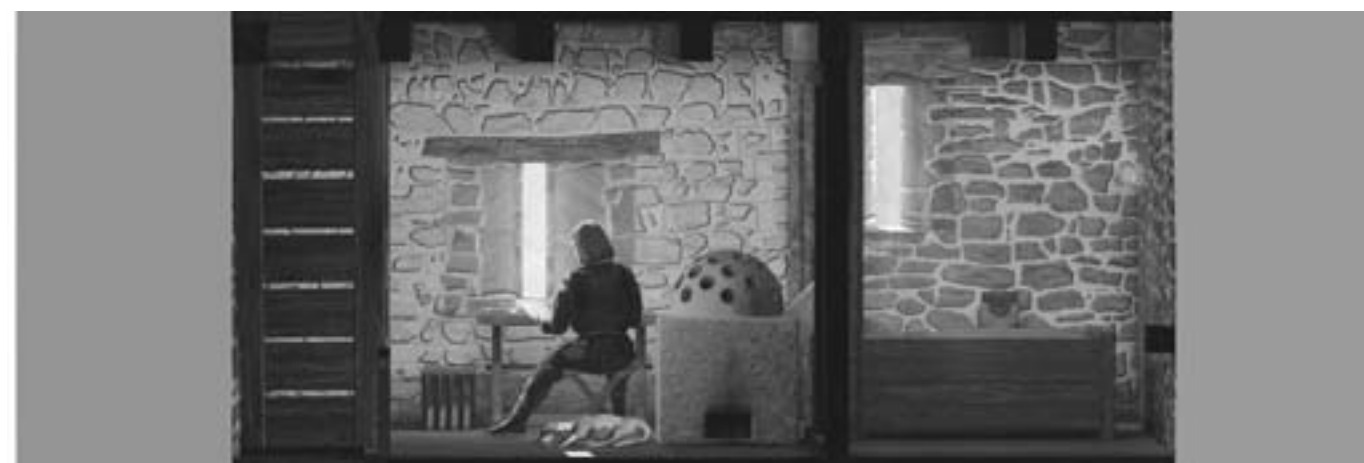
Stubengeschoß

Das erste Obergeschoss gilt in vielen Burgen als «piano nobile», das Wohngeschoss der Herrschaft. Im Norden lag der Erschliessungskorridor, im Süden zwei Stuben: links die Wohnstube, der «Rittersaal», rechts wohl die herrschaftliche Schlafstube. Die Wohnstube unterschied sich nur wenig von jener eines alpinen Hirten; immerhin war der 3,6 m x 3 m messende Raum 2,5 m hoch und besass auf zwei Seiten Fenster. Seine Wände waren mit einem vornehmen Pietra-rasa-Verputz überzogen, von dem sich originale Reste bis heute erhielten. In diesem Verputz sind die Stellen, an denen einst die hölzernen Innenwände anstießen, als Abdrücke und senkrechte Ränder sichtbar. In der Nordwestecke der Stube dürfen wir uns einen Kachelofen vorstellen. Sowohl in der Nebenkammer wie am Westende des Korridors erhielten sich in den Aussenmauern eingelassene originale Kännel mit Brettdeckel, einst Lavabo- oder Latrinenausgüsse.

In many castles, the first storey was the “piano nobile” or “noble floor”, the living quarters of the lord. To the north was the communicating corridor, to the south two rooms: to the left, the living room or “knights’ hall”, to the right, probably the grand bedroom. The living room was only slightly different from that of an Alpine herdsman; anyway, the room measuring 3.6 m x 3 m was 2.5 m high, and had windows on two sides. Its walls were covered with an elegant Pietra rasa plaster, original remains of which are still preserved today. The impressions and vertical edges, where once the wooden interior walls adjoined, can still be seen in this plaster. The living room probably had a tiled stove in the northwest corner. Preserved both in the adjoining room, as well as in the west end of the corridor, are original channels with wooden covers set into the outer walls, once wash basin or latrine outlets.

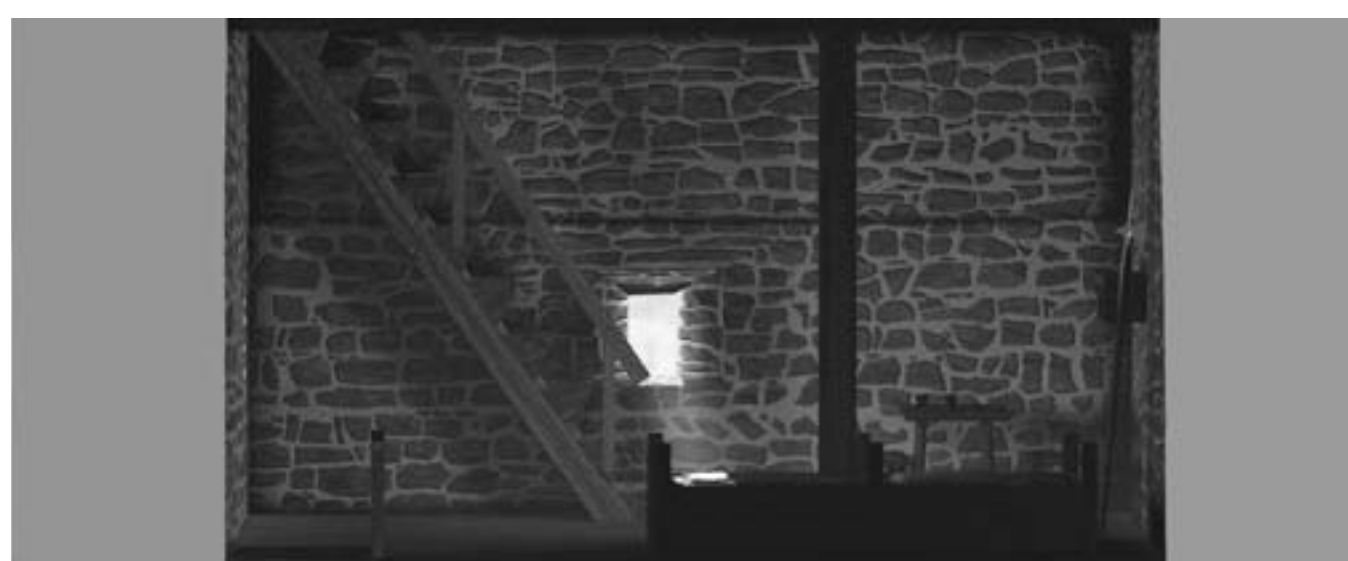
Ehemaliges Dachgeschoss

Um 1250 folgte unmittelbar über den Deckenbalken des Wohngeschosses der Dachboden. Auf ihm konnte man wegen des südwärts geneigten Daches nur entlang der Nordwand aufrecht gehen. Zwischen den Dachbalken gebückt erreichte man im Süden einen weiteren hölzernen Ausguss. Der unbefensterte Raum diente wohl als Schlafraum der Burgmannschaft. Durch die erste Aufstockung um 1300 wurde der Dachboden zum Vollgeschoss, zwei Fensterchen spendeten spärliches Licht. Vom zugehörigen Pultdach erhielten sich die Balkenlöcher.

Circa 1250, the attic followed on directly over the joists of the living storey. Because of the southward sloping roof, one could only walk upright in it along the north wall. Stooping between the joists, one came to a further wooden outlet to the south. The windowless room probably served as the dormitory for the castle team. Through the first addition ca. 1300, the attic became a complete storey, two small windows giving sparse light. The joist holes of the associated monopitched roof have been preserved.

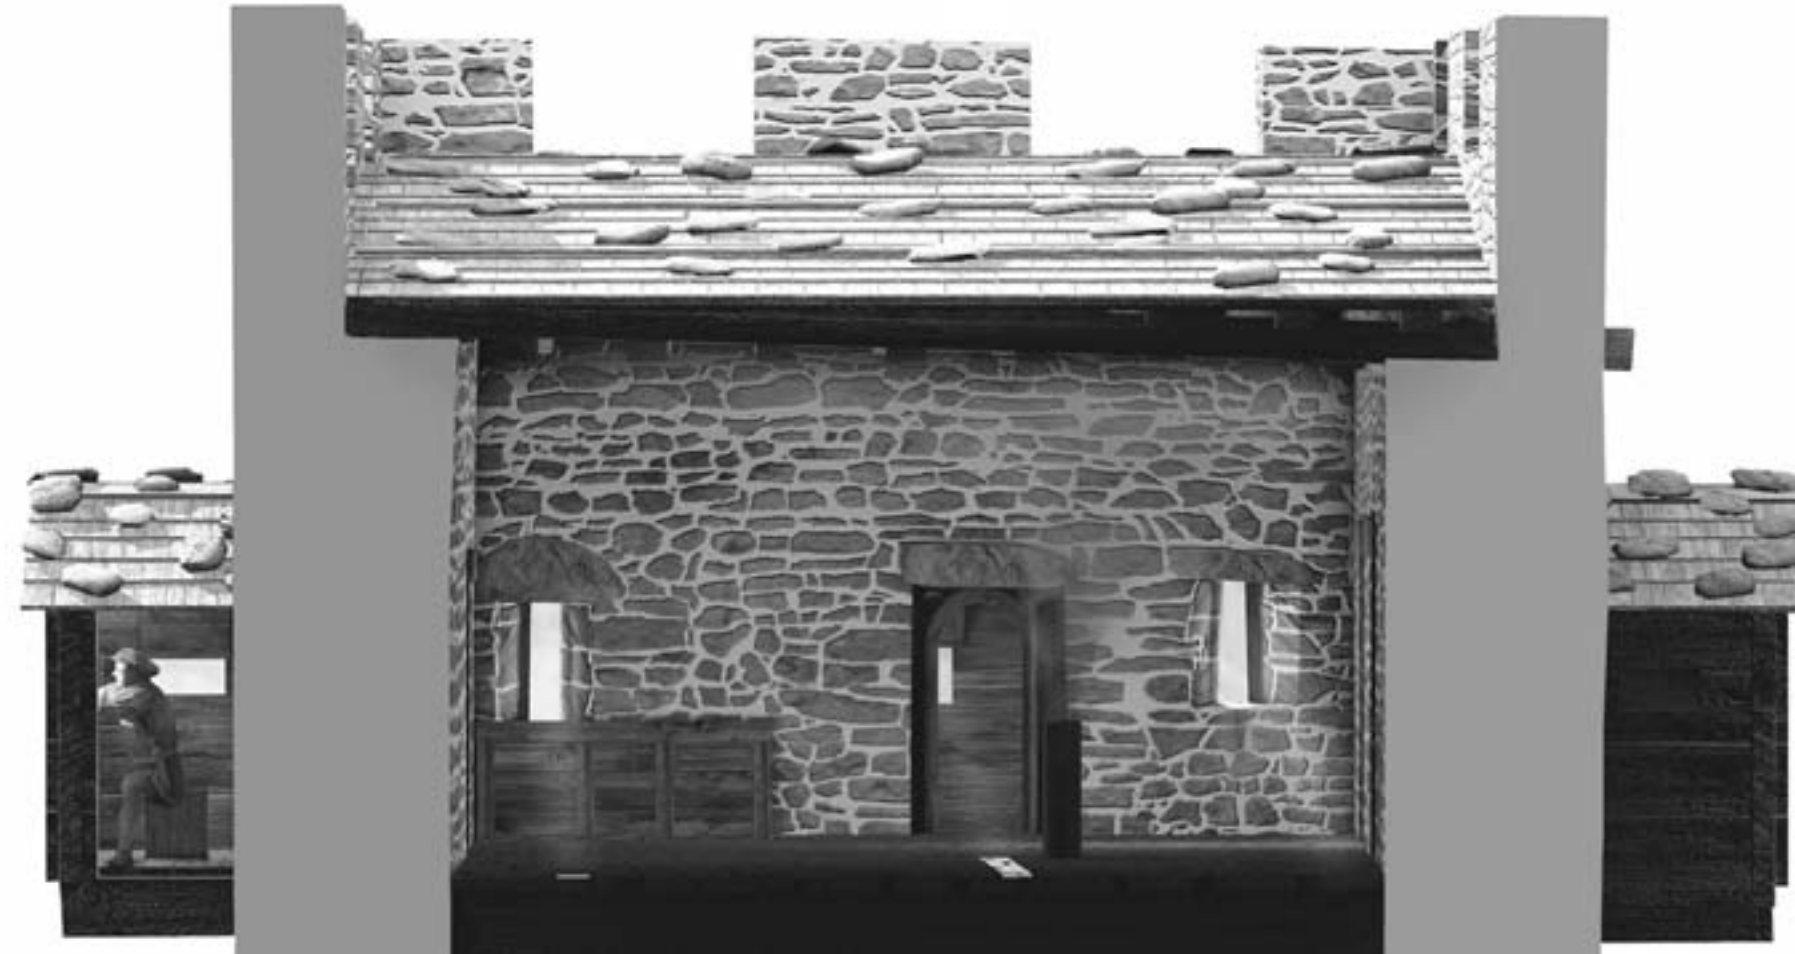
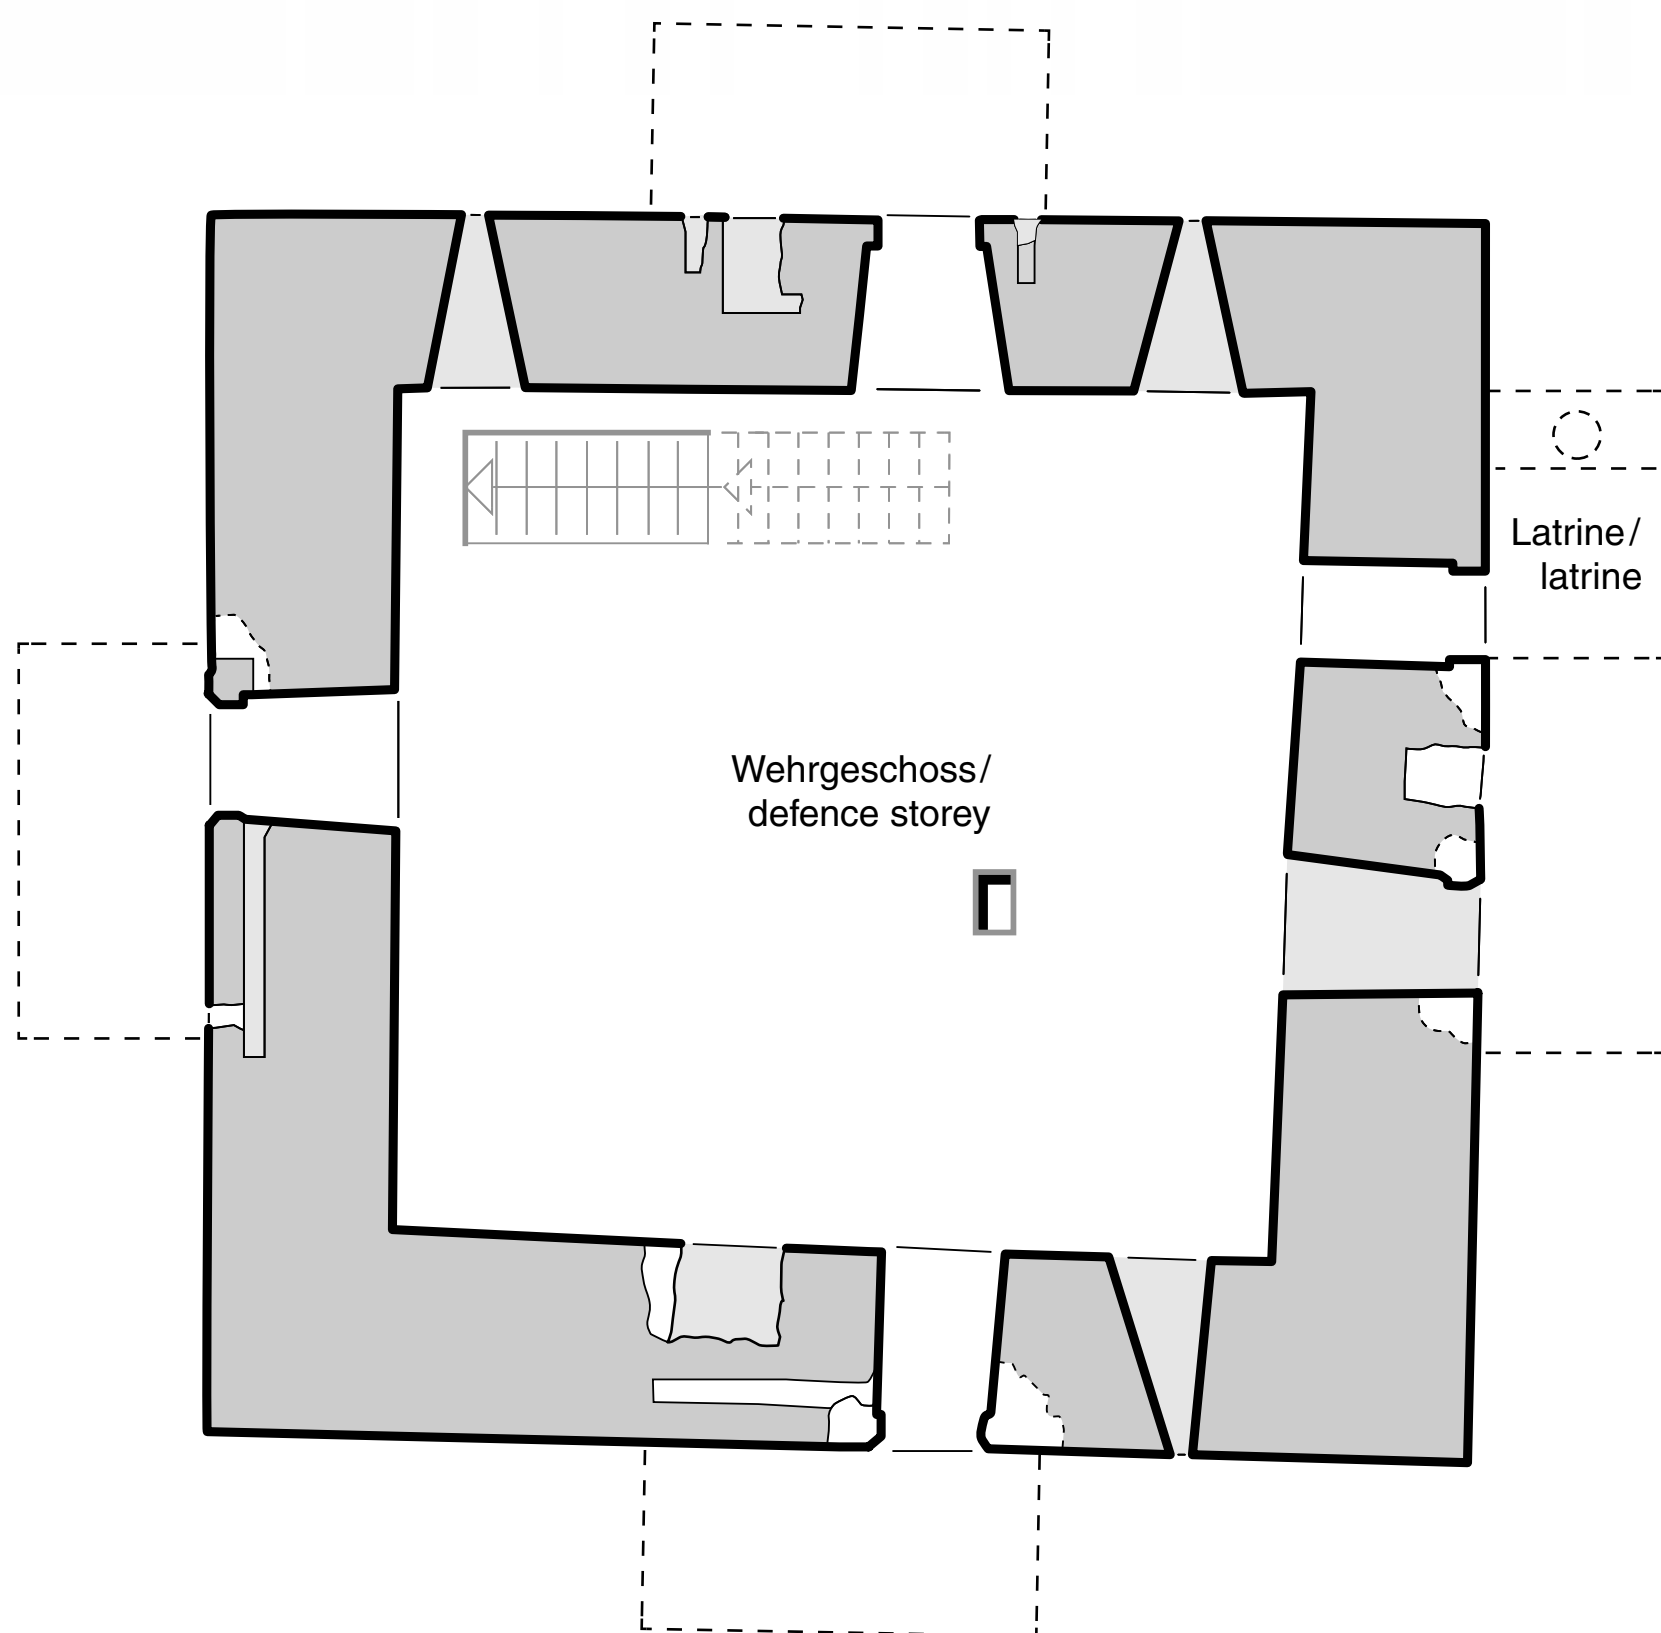
Eine erneute Aufstockung brachte um 1390–1400 ein Wehrgeschoss auf feuerfester Wehrplattform (Schutz gegen die gefürchteten Brandpfeile). Diese war aus dicht nebeneinander gelegten Balken gebildet, auf denen Bodenbretter und in Kalkmörtel gelegte Steinplatten zu denken sind. Darüber lag – hinter dem Zinnenkranz gut versteckt – ein nach Westen entwässerndes Satteldach. Auf jede Seite führte eine Rundbogentüre auf einen hölzernen Wehrerker, ein auf Kragbalken ruhender Blockbau unter einem Satteldächlein. Im südlichen und westlichen Erker befinden sich Lichternischen: Beweis dafür, dass hier bisweilen auch des Nachts Wache gehalten wurde. Etwas anders war der westliche Erker ausgebildet, wo ein zweiter rechteckiger Ausgang auf eine Latrine führte. Eine Reparatur der Erker ist um 1430 nachgewiesen. Die grosse Nische auf der Nordseite des Geschosses diente wohl als Waffenschrank. Der Raum selber war mit drei Schlitzfenstern belichtet. Im Mittelalter müssen wir uns anstelle der heutigen vier lediglich drei Zinnen pro Seite vorstellen; die heutigen entstanden 1915/16.

A new addition in ca. 1390–1400 brought a defence storey on a fireproof defence platform (protection against dreaded fire arrows). This was constructed of beams laid tightly one against the other, on top of which floorboards and stone slabs set in lime mortar are thought to have been placed. Over it – well hidden behind the battlements – was a west-draining saddle roof. On each side, a round-arched door led to a wooden defence oriel, a cantilevered log construction under a small saddle roof. In the south and west-facing oriels are recesses for lights, evidence that here, at times, watch was also kept during the night. The west-facing oriel, where a second rectangular exit led to a latrine, was arranged somewhat differently. There is proof of repair to the oriels in ca. 1430. The large recess on the north side of the storey probably served as a weapons locker. The room itself was lit by three slit windows. One has to imagine that, in the Middle Ages, there were three merlons per side, as opposed to the present four, which were built in 1915/16.
