Amsoldingen Schloss

Bauuntersuchung 2007

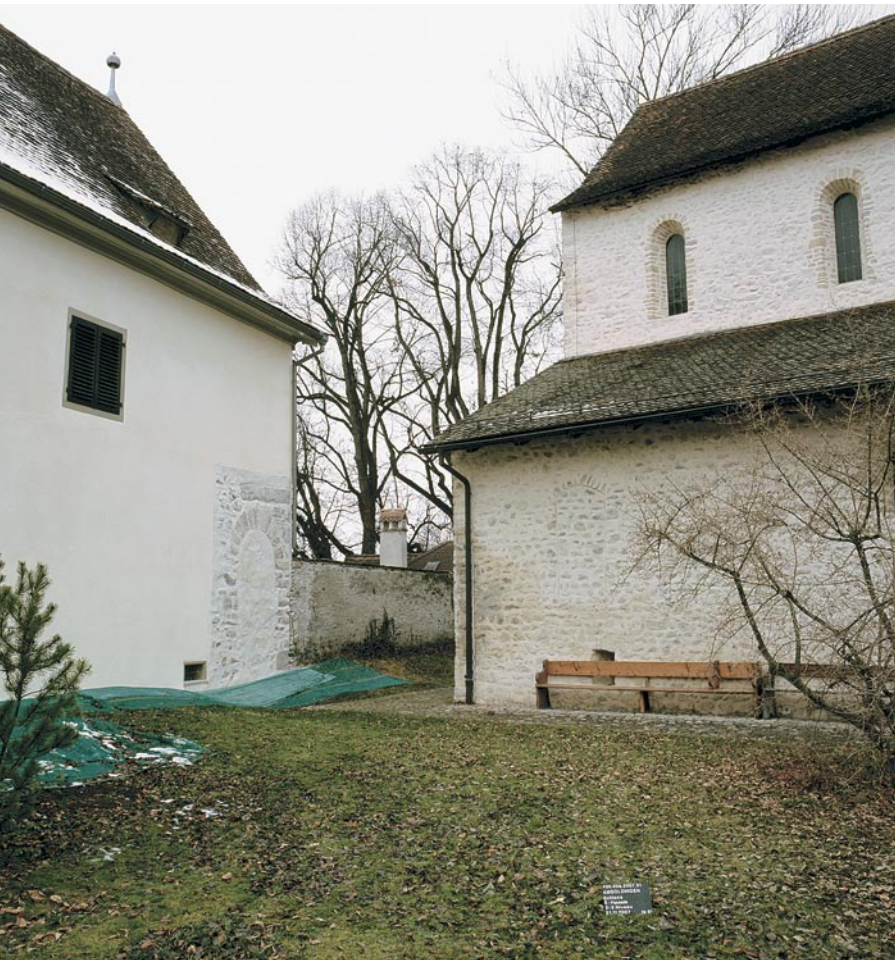
Abb. 1: Schloss Amsoldingen. Die frisch restaurierte Ostfassade mit dem zugemauerten romanischen Eingangsportal. Rechts die frühromanische Stiftskirche.

gab. Eine Konsole in der Nordfassade könnte auf einen dort angebauten auskragenden Abort hinweisen. Betreten wurde das Gebäude von der Kirche her durch ein grosses rundbogiges Portal, dessen Fugen von einem Pietra-Rasa-Verputz mit rotem Fugenstrich überzogen sind. Es war gegenüber dem Aussenniveau um einige Stufen erhöht.

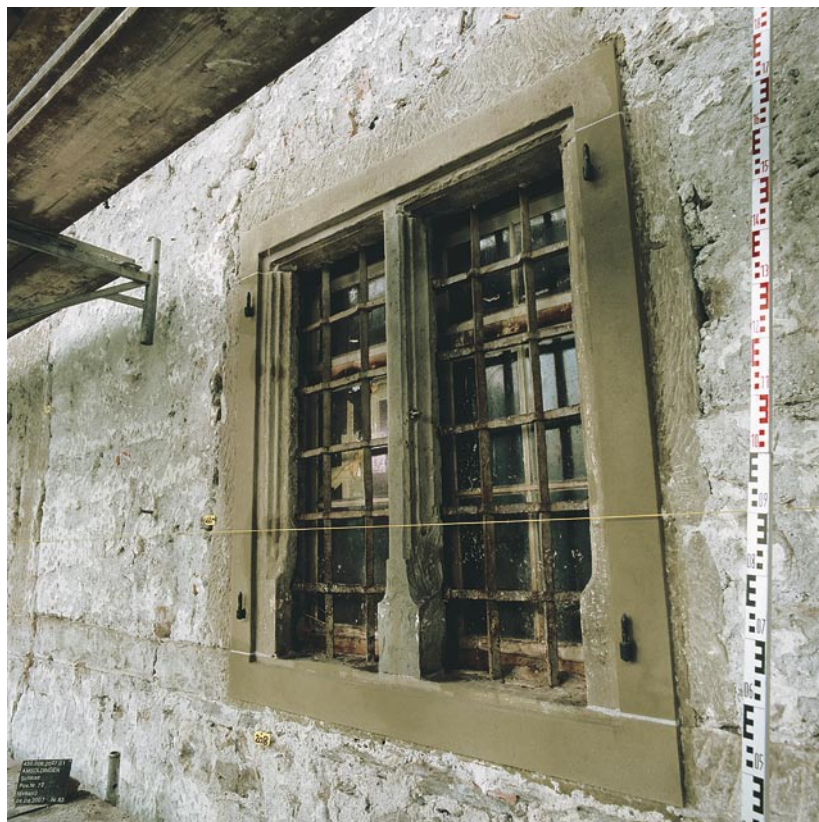
Abb. 2: Schloss Amsoldingen. Eines der spätgotischen Kuppelfenster des zweiten Obergeschosses. Deutlich ist der umlaufende, später zurückgearbeitete profilierte Sandsteinsims zu erkennen.

In einer zweiten Bauphase wurde das Gebäude aufgestockt, wohl eine gemauerte Erneuerung des postulierten hölzernen Obergeschosses. Das neue Geschoss wurde durch eine Reihe von profilierten Kuppelfenstern belichtet, die alle auf einem umlaufenden profilierten Sandsteinsims ansetzen (Abb. 2). Das Rundbogenportal in der Fassade gegen die Kirche hin wurde zugemauert, an seine Stelle trat ein Hocheingang auf dem Niveau des Obergeschosses, von dem aus wahrscheinlich ein hölzerner Verbindungsgang zum Hocheingang in der Südwand der Kirche führte. Ein Krüppelwalmdach krönte das aufgestockte Gebäude, und die Südwestecke zierte ein zweigeschossiger Erker. Der Umbau gehört aufgrund der Baudetails in die Spätgotik; der Hocheingang,
