Hasle bei Burgdorf, Kirchmatte

Dokumentation einer mittelalterlichen Strasse und eines neuzeitlichen Gebäudes

Armand Baeriswyl und Markus Leibundgut

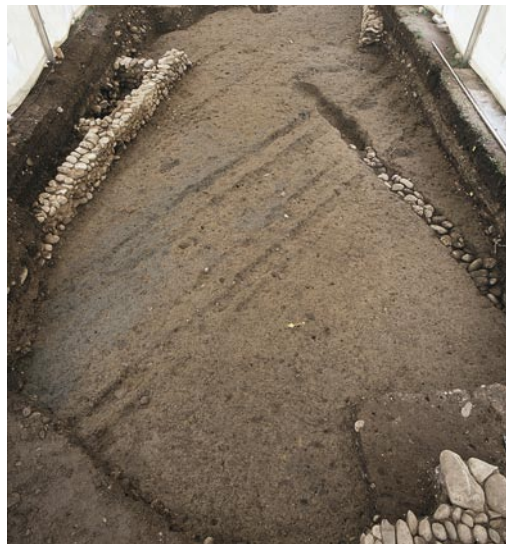
Abb. 3: Hasle bei Burgdorf, Kirchmatte. Die Karrenspuren der mittelalterlichen Landstrasse.

An der Oberfläche des gewachsenen Bodens waren Verfärbungen und vereinzelte unförmige Vertiefungen anzutreffen. Es ist noch unklar, ob sie natürlichen Ursprungs sind oder ob sie eine erste Siedlungstätigkeit anzeigen. Als älteste eindeutig menschliche Spuren fanden sich die Reste einer mehrphasigen Strasse mit Karrenspuren (Abb. 3). Die Strasse bestand nur aus einer bis zu 10 cm starken, kiesig-sandig-erdigen Planie, in der sich mehrere parallel verlaufende, teilweise sehr stark ausgefahrene Spuren abzeichneten, welche offenbar immer wieder mit kiesigem Material verfüllt werden mussten. Es sind zwei Trassen sichtbar, möglicherweise ein Ausschnitt aus einem ganzen Wegbündel. Eine C14-Probe aus einer Karrenspurverfüllung ergab ein kalibriertes Datum zwischen 1030 und 1210 AD. Vereinzelt kleine Scherben von Grauware unterstützen eine Datierung der Strasse ins Hochmittelalter. Ein zweites kalibriertes Datum zwischen 1400 und 1450 AD belegt die lange Nutzungszeit dieser Strasse.

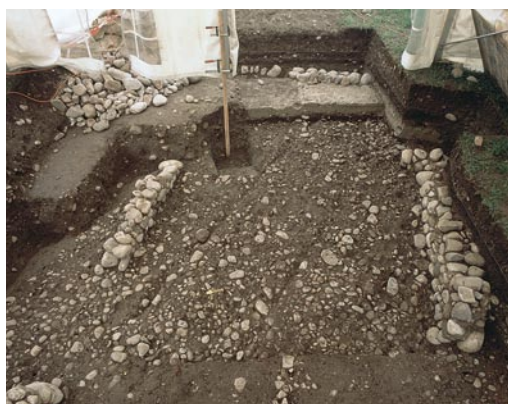
Abb. 4: Hasle bei Burgdorf, Kirchmatte. Die Sockelmauerchen und die Schotterplanie des grossen Gebäudes.

In einer zweiten Phase entstand quer über der Strasse ein Gebäude. Dafür wurde in einer ersten Etappe der Strassenabschnitt überschüttet und das Gelände ausplaniert. In dieses Material wurde ein Graben eingetieft, der mit Kieseln verfüllt war, wohl ein Drainagegraben. Grosse Mengen von Holzfasern sind wohl Hinweise auf das Zurichten von Balken: Wahrscheinlich diente die Oberfläche der Planie als Bauhorizont (Abb. 4). Auf diesem so vorbereiteten Gelände wurde ein mehrteiliges Gebäude errichtet, das 11 m lang und mehr als 8 m breit war. Erfasst wurden nur die beiden Schmalseiten und die südliche Längsseite. Die Wände bestanden aus bis zu 40 cm hohen Sockelmauern, auf denen Fachwerkwände ruhten, wie noch in situ erhaltenene Reste von Mauerschwellen belegen.

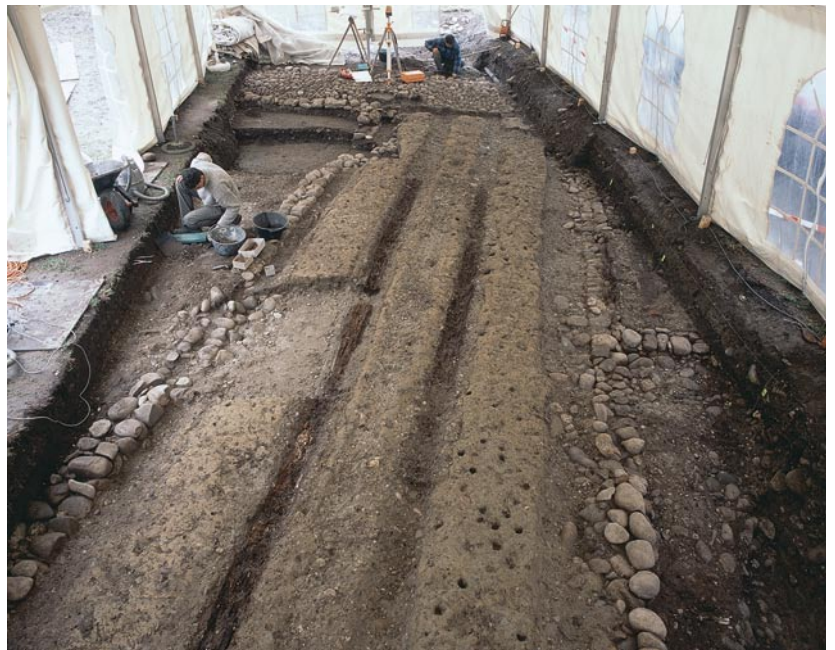
Abb. 5: Hasle bei Burgdorf, Kirchmatte. Übersicht über das ergrabene Gebäude. Blick nach Westen in den grossen Mittelraum mit den Resten der späteren Holzfussbodenkonstruktion. Links schliesst der nicht untergliederte Südraum an, rechts der Nordbereich. Dort sind die Ansätze der Mäuerchen erkennbar, die diesen Bereich in drei Räume unterteilen. Im Hintergrund ist die Kieselplasterung vor der Westfassade des Gebäudes zu erkennen.

Gemäss ergrabener Grundriss bestand das Gebäude aus drei Bereichen (Abb. 5):

1. In der Mitte befand sich ein langgestreckter, die gesamte Gebäudelänge einnehmender Raum von 3,2 m Breite. Die Sockelmauern endeten beiderseits mit Mauerköpfen, die möglicherweise als Fundamente für die Lager von Torflügeldrehzapfen dienten.
2. Südseitig schloss sich ein weiterer Raum mit gleicher Länge und Breite an.
3. Nordseitig waren zwei Mauerchen im rechten Winkel zum nördlichen Mauersockel des grossen Mittelraumes zu beobachten. Das lässt auf einen Nordbereich schliessen, der aus mindestens drei Räumen bestand. Deren Breite ist nicht bekannt, die Länge misst

beim westlichen Raum wohl 4 m, beim mittleren 1,8 m und beim östlichen wahrscheinlich 4,3 m. Nach dem Bau der Sockelmauern wurde das Gebäude mit einer dicken Planie aus grobkiesigem Schotter versehen. Im mittleren der drei nördlichen Räume sind Reste eines Lehmfussbodens erhalten geblieben, bei den anderen Räumen hat sich das Bodenniveau nicht erhalten. Auf der Aussenseite der Sockelmauern, mutmasslich also ausserhalb des Gebäudes wurde ein Streifen mit einer Kieselplästerung verlegt. Während dieser Streifen an den beiden Schmalseiten 2,1 m breit war, war er auf der südlichen Längsseite nur noch 1,1 m breit.

Wie sind diese Befunde zu rekonstruieren und zu interpretieren? Wenn wir davon ausgehen, dass der Nordbereich des Gebäudes eine zum Südbereich analoge Breite aufwies, können wir ein Haus von rund 11 × 11 m Grundfläche rekonstruieren. Es wies einen Mittelraum auf, der an beiden Schmalseiten mit hölzernen Flügeltoren versehen war und wohl als Durchfahrt bzw. eine Art Tenne interpretiert werden kann. Auf der Südseite gab es einen weiteren Raum mit den gleichen Dimensionen, vielleicht ein Scheunenteil, während auf der Nordseite ein von der Durchfahrt her zu betretender Mittelgang lag, an den beidseits ein Raum anschloss. Vielleicht war das ein Stallteil.
