## Innertkirchen, Wyler-Sunnsyten 14

### Dokumentation eines Werkkellers

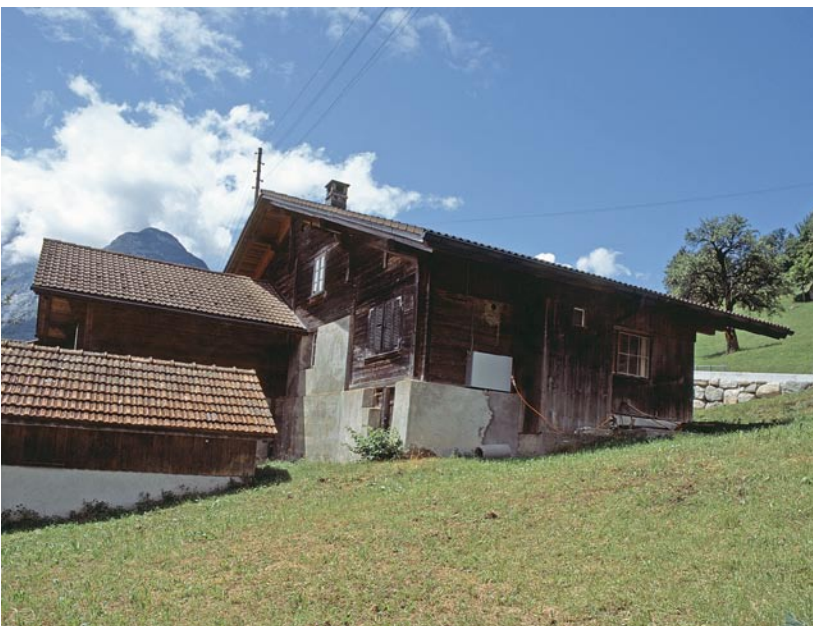
Abb. 1: Innertkirchen, Wyler-Sunnsyten 14.

Durch einen Hinweis von Architekt Rudolf Schild wurden wir auf die Konstruktion eines Kellers im Haus von Werner Kehrlı aufmerksam, dessen ursprüngliche Funktion sich bislang niemand erklären konnte (Abb. 1).

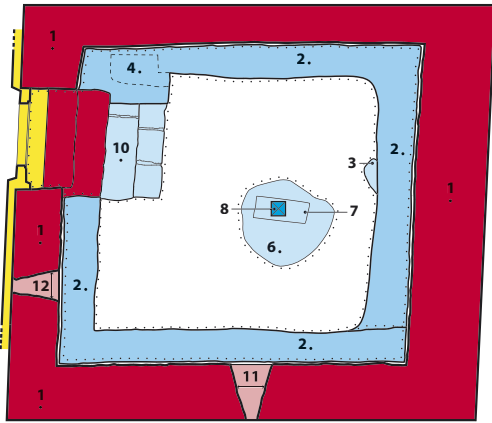
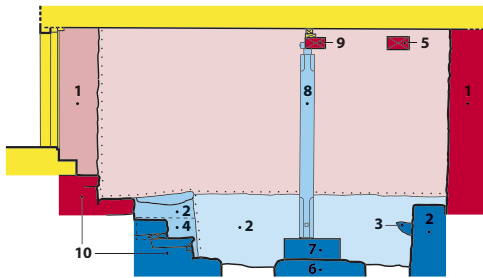
Wir entschlossen uns daher zu einer massgenauen Planaufnahme und Fotodokumentation dieses Zeugen. Der  $4,20 \times 4,60$  m messende Keller (Abb. 2) liegt unter einem Blockbau des 16. Jahrhunderts und gehört zum Originalbestand. Seine Raumhöhe dürfte zunächst 2,4 m betragen haben. Der Zugang lag westseitig, wo eine Treppe wohl fünf Stufen zum bezüglich Aussenterrain rund 1,2 m tiefer gelegenen Raum hinabführte. Nach Süden und Westen öffneten sich in den 70 cm starken Mauern (1) Scharfenfenster (11, 12), deren Lichtöffnung  $28 \times 14$  cm beträgt. Die Gewände trichtern nach innen allseitig aus auf ein Mass von  $54 \times 40$ –50 cm.

Zu unbestimmter Zeit wurde der Kellerboden um ca. 80 cm abgegraben. Die untergraben Fundamente wurden durch eine umlaufende, 40–50 cm starke Vormauerung (2) gesichert, deren Ostecken gerundet aufgeführt und deren Oberfläche sorgfältig mit Mörtel geglättet worden ist. In der Mitte der Ostseite wurde auf 60 cm Höhe ein Kragstein (3) eingemauert, der als Sitz denkbar ist. Die Treppe wurde um zwei Stufen (10) verlängert. An die Nordwange der Treppe wurde ein Klotz gemauert, der knapp 40 cm über dem Boden einen sorgfältig ausgemörtelten Hohlraum (4) enthält, die sich gegen innen auf ein Mass von  $30 \times 40 \times 60$  cm öffnet. Seine Oberfläche ist weder verschmutzt noch brandgerötet oder geschwärzt. Es findet sich auch kein Anschlag für irgendeinen Verschlussmechanismus.

Etwas aus der Raummitte nach Osten versetzt liegt ein flacher rundlicher Findling (6) von rund 1,2 m Durchmesser, der 20 cm über das erdige Gehniveau aufragt (Abb. 3). Er dient einem wiederverwendeten Balkenabschnitt (7) als Lager, auf dem - getrennt durch eine dünne Eisenplatte - ein drehbarer Vierkantpfosten (8) steht, welcher oben gerundet und mit einem gebogenen Eisen am Deckenbalken (9) so fixiert ist, dass er drehbar ist. Der präzise in Raummitte stehende Pfosten ist oben und unten breit gefast. Der Vierkantteil weist in regelmässigen Abstand von 30 cm sechs nur in einer Richtung durchgehende, rechteckige Löcher von  $5 \times 8$  cm auf. In diesen Löchern müssen Holme oder Haspeln gesteckt haben; sie fehlen heute alle.

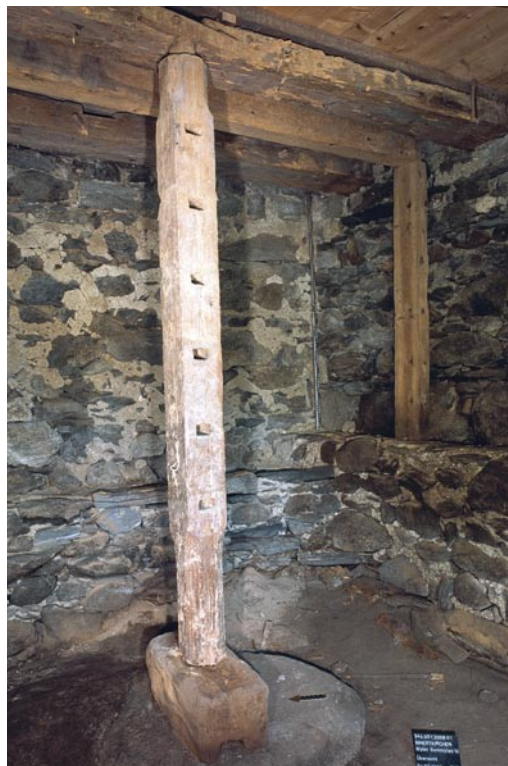
Abb. 3: Innertkirchen, Wylers-Sunnsyten 14. Inneres des Kellers. In der Mitte der drehbare Pfosten.

Aufgrund der baugeschichtlichen Untersuchungen kann ein grober Ansatz für eine Datierung gegeben werden. Die Anlage stand wohl im 18. / 19. Jahrhundert in Betrieb. Die Funktion dieses gewerblich genutzten Ensembles ist unklar. Der drehbare Mast im Zentrum liefert den deutlichsten Hinweis. Hat er etwas zu

tun mit Garn- oder Seidenverarbeitung? Dann könnte es sich gemäss Angaben von Lokalhistoriker Fred Jaggi um eine sog. «Zetti» handeln und an den Holmen wären Seidenzöpfe zum «Entwärren» aufgehängt worden. Leider weiss auch von den bislang befragten Einheimischen niemand etwas über ein im Hause betriebenes Gewerbe, sodass wir uns entschieden, den merkwürdigen Befund zu publizieren in der Hoffnung, dass jemand uns in der Interpretation weiterhelfen könnte.
