Gurzelen, Obergurzelen, Burg 6

«mansum situm in Gurzillon et turrim ibidem»: Die Turmburg von Obergurzelen

Armand Baeriswyl und Pierre Eichenberger

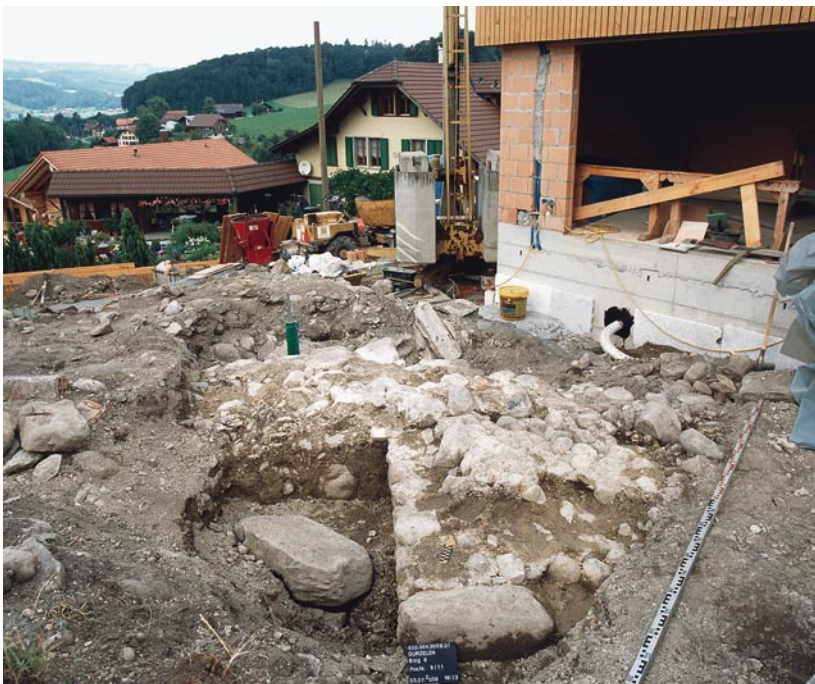
Abb. 1: Gurzelen, Obergurzelen, Burg 6. Die Nordostecke des Turms, im Hintergrund das moderne Gebäude Burg 6.

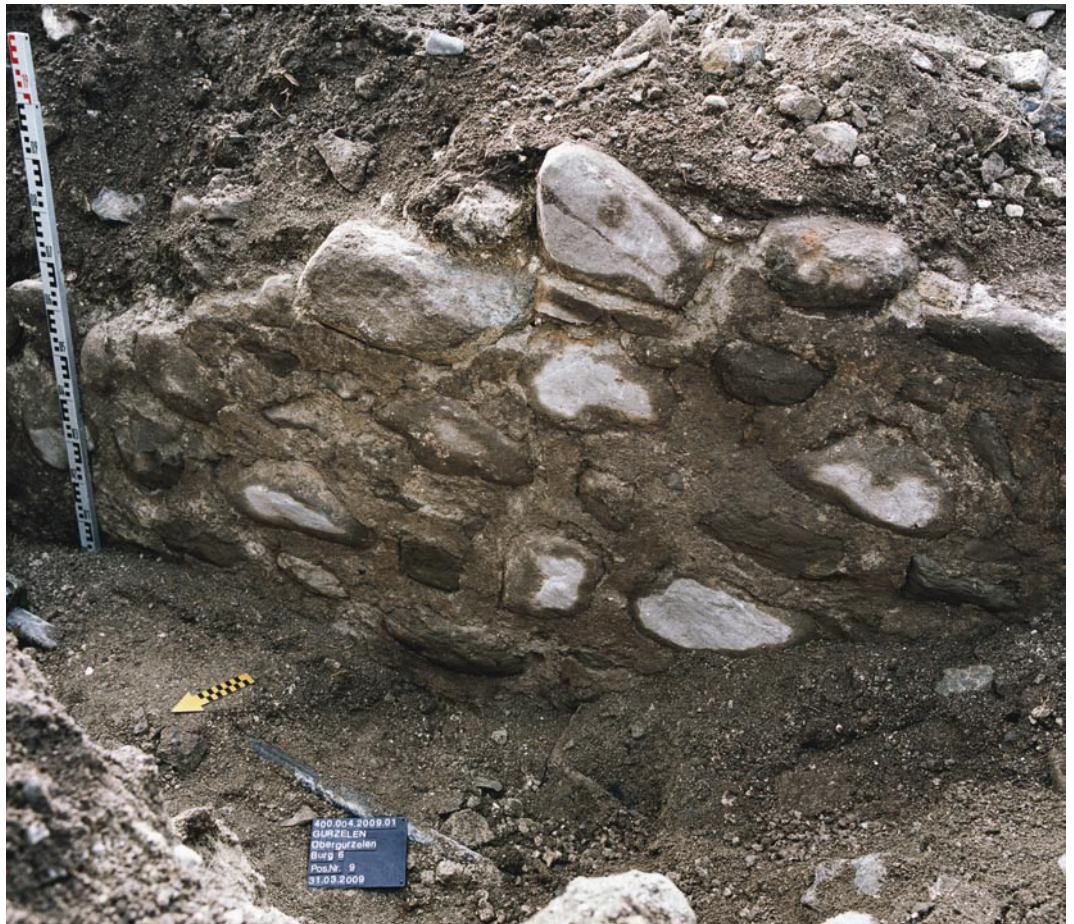
Abb. 5: Gurzelen, Obergurzelen, Burg 6. Die Innenseite der Turmmauer mit dem Rasa-Pietra-Verputz.

unbekannter Höhe. Möglicherweise steht diese Vormauerung in einem Zusammenhang mit einem damals eingebauten Gewölbe. An der Nordmauer verbreiterte sich diese Vormauerung zu einem Mauerblock mit einem Grundriss von $1,3 \times 2,8$ m, in den 80 cm lange und 40 cm breite Sandsteinquader eingelassen waren, die eine von Ost nach West ansteigende Treppe bilden. Über die Vormauerung und den Treppensockel zog ein glatter, die Steinköpfe deckender Verputz. Zuletzt wurde ein Fussbodenbelag eingebracht, ein Mörtelstrich auf einer Bollensteinrollierung, den man mit eingestreutem Ziegelschrotpulver eingefärbt hatte. Datierend ist vor allem die Tatsache, dass die neuen Mauerflächen nicht mehr steinsichtig, sondern deckend und glatt verputzt waren, eine Mode, die im späten 13. Jahrhundert aufkam. Auch hier kann der Rittersaal des Schlosses Thun als Vergleichsbeispiel dienen, wurden dessen ursprünglich steinsichtige Wände doch im späten 13. oder im 14. Jahrhundert mit einem deckenden Glatteputz versehen.
