Vinelz, Underi Budlei

Unterwasserarchäologie an einem neuzeitlichen Bauwerk aus der Zeit der 1. Juragewässerkorrektur

Jürgen Fischer, Albert Hafner, Andreas Marti

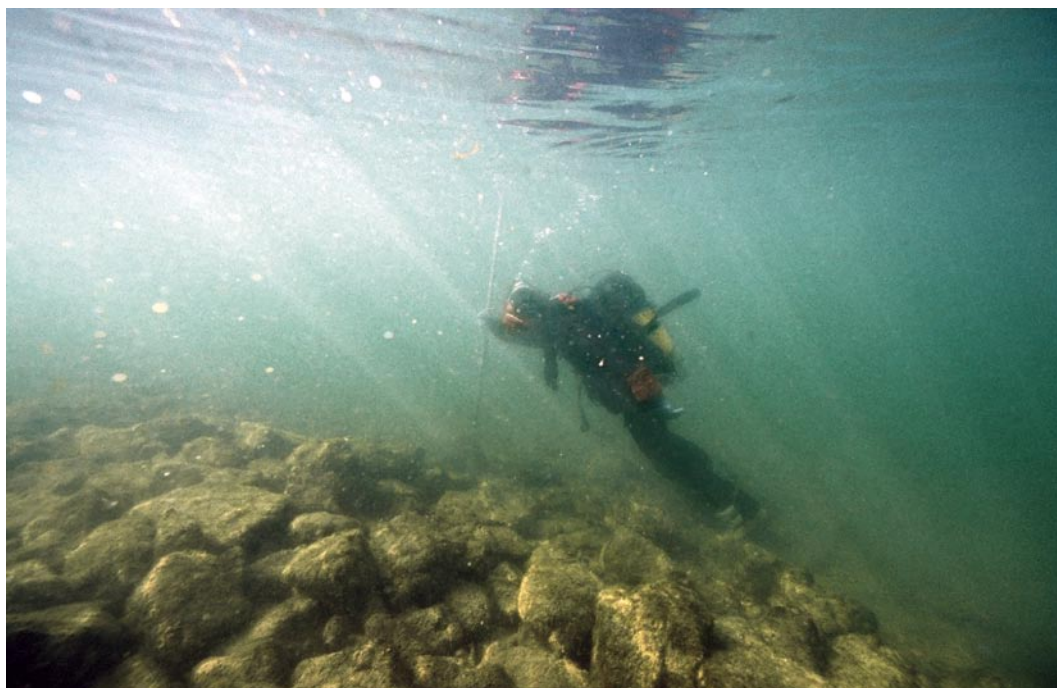
Eichenpfähle erhalten. Sie stecken teils beidseitig der Steinrippen in einer Distanz von etwa 1 m zueinander, zum Teil sind sie bereits aus dem Grund herausgerodiert und liegen auf dem Seeboden. Für Datierungszwecke wurden einige der Eichenpfähle beprobt. Die dendrochronologischen Untersuchungen durch John Francuz ergaben ein Fälldatum von 1881 n. Chr. Die Anlage kann damit in das ausgehende 19. Jahrhundert datiert werden.

Abb. 3. Vinelz, Underi Budlei. Ansicht des Steindamms aus grossen Blöcken. Die Anlage wurde Ende des 19. Jahrhunderts errichtet.
