# Thun, Schloss

## Neue Erkenntnisse zur Baugeschichte von Burg und Schloss

VOLKER HERRMANN UND LETA BÜCHI

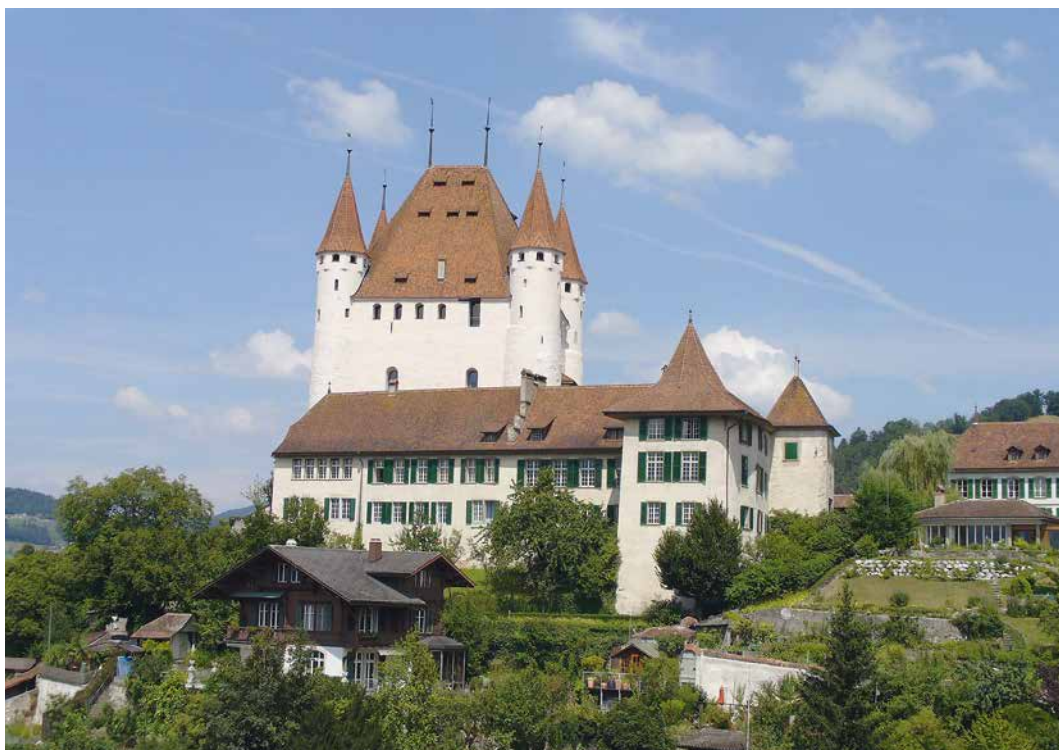
Abb. 1: Thun, Schloss. Das national bedeutende Bauensemble mit dem hochmittelalterlichen Donjon und dem stadtseitigen Schlossbau aus dem 16. bis 18. Jahrhundert. Blick nach Norden.

Das eindruckliche historische Bauensemble des Thuner Schlossbergs steht seit mehr als 100 Jahren im Fokus der historischen und denkmalpflegerischen Forschung. Insbesondere der mächtige Donjon aus der Zeit um 1200 und die daran anschliessenden mittelalterlichen Befestigungsmauern von Burg und Stadt haben seit jeher die Fantasie der Forscher beflügelt und wiederholt Anreiz zu archäologischen Untersuchungen geboten (Abb. 1).

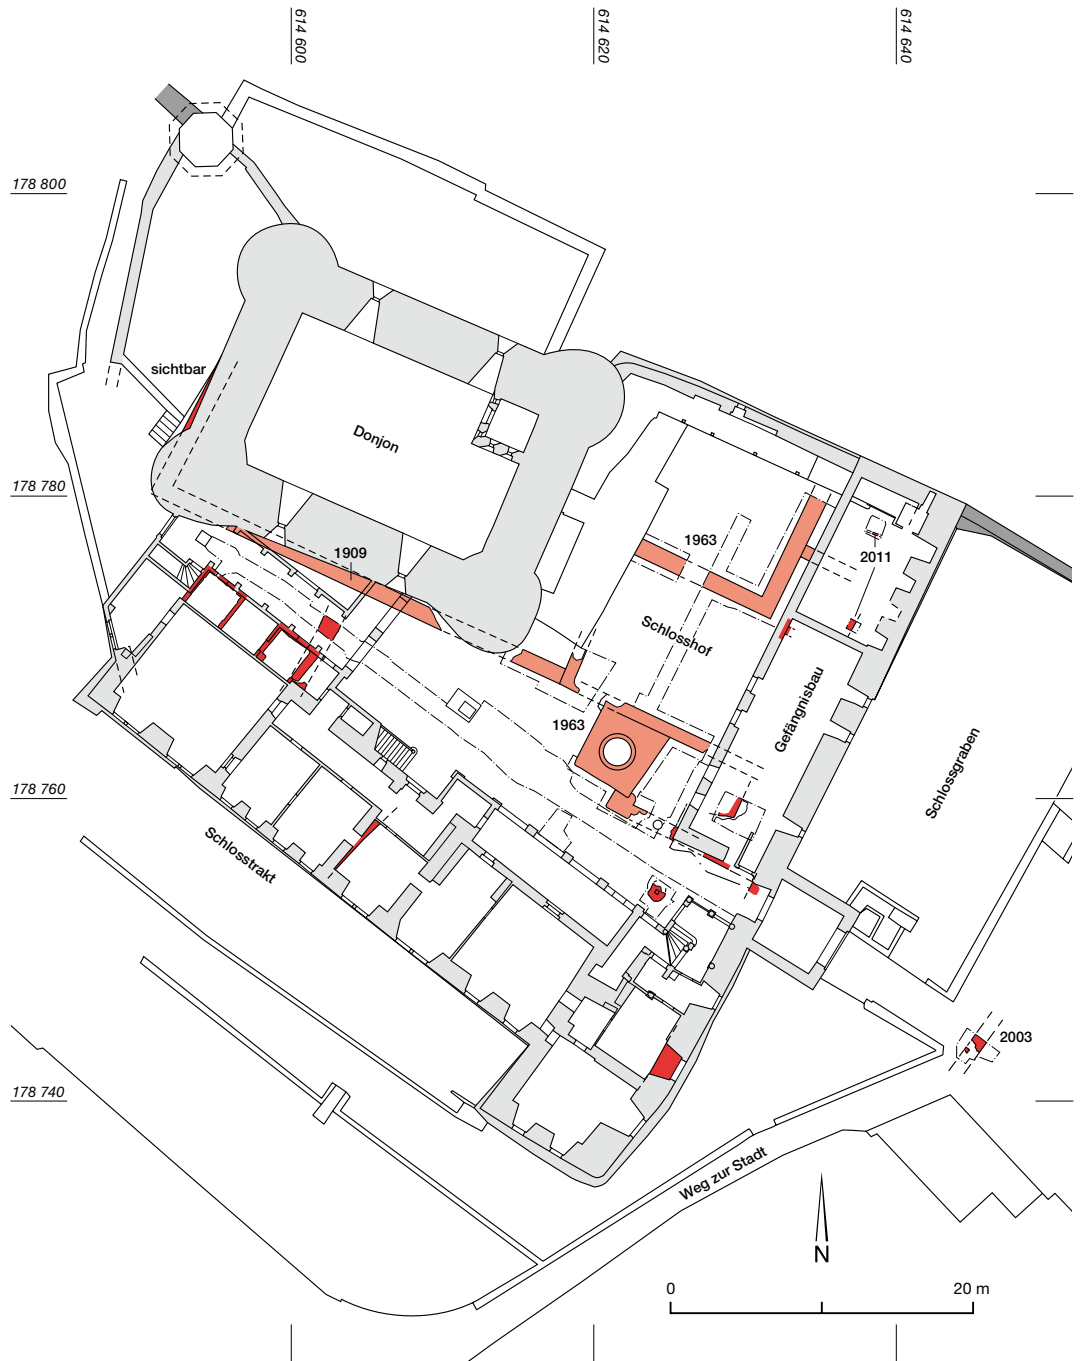
Abb. 2: Thun, Schloss. Übersichts- und Phasenplan zum Baubestand von Schloss Thun mit Eintrag der aktuellen Ergebnisse und den Resultaten der Altgrabungen von 1909 und 1963. M. 1:500.

tung im Kern bestätigt und darüber hinaus der Geschichte von Burg und Schloss Thun viele neue Facetten hinzugefügt (Abb. 2).

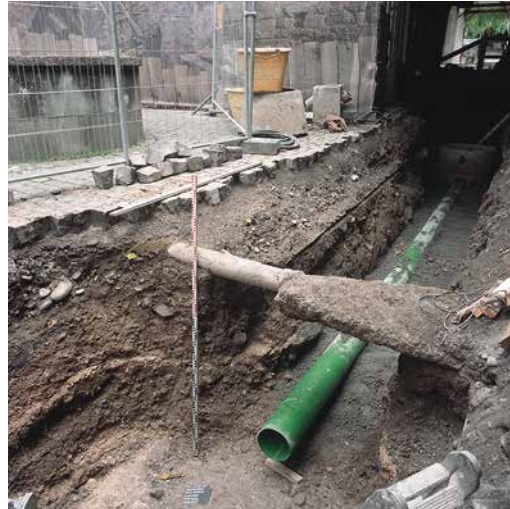
Abb. 3: Thun, Schloss. Leitungsgraben im Hof mit der ältesten Abbruchschicht im unteren Profilabschnitt. Blick nach Nordosten.

Eine ältere hochmittelalterliche Abbruchschicht im westlichen Hofareal belegt, dass schon vor dem Bau des Donjons Steingebäude auf dem Burgareal bestanden haben (Abb. 3). Bereits Paul Hofer hatte vier Mauerzüge beobachtet, die er – wie sich nun wohl richtigerweise zeigt – teils vom südlichen Turmfundament überlagert sah. Zu postulieren ist eine ältere Burg, die im Laufe des 12. Jahrhun-

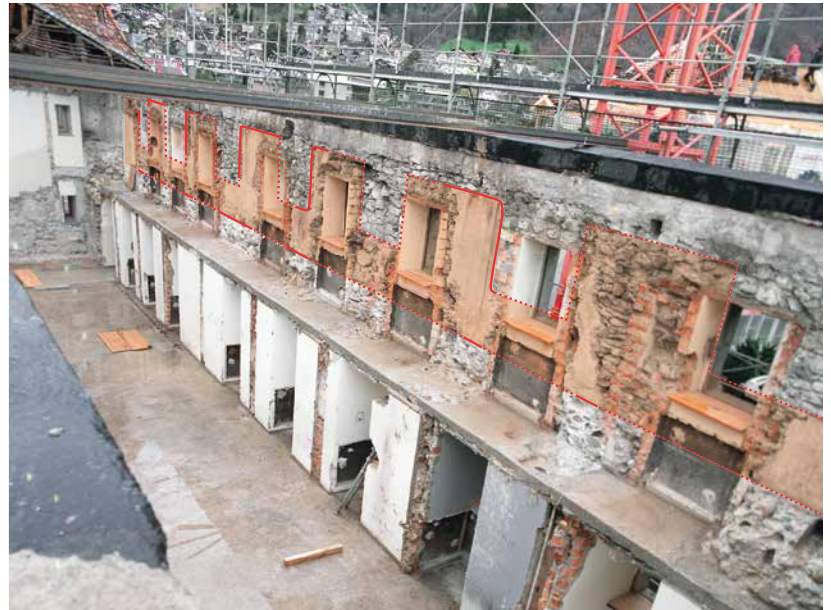
Abb. 4: Thun, Schloss. Östliche Ringmauer im ehemaligen Gefängnisbau. Zeichnerisch rekonstruiert sind Zinnen und Wehrgang. Blick nach Nordosten.

Im ehemaligen Gefängnisbau hat sich die Wehrmauer besonders gut erhalten und reicht hinauf bis auf Höhe des Bodens im zweiten Obergeschoss (Abb. 4). Ihr oberer Abschluss ist mit einer Brustwehr und einem Zinnenkranz sowie einem Wehrgang auf der Mauerstärke zu rekonstruieren. Der heute noch erkennbare etwas höhere Zinnenkranz und die Reste des Wehrgangs mit Tonplattenboden stammen aus einer jüngeren Umbauphase. An der Nordostecke hat vermutlich von Beginn an ein kleiner Wehrturm bestanden. In seinem heutigen Erscheinungsbild geht er auf das 18. Jahrhundert zurück. Im Süden konnte bislang keine Umfassungsmauer sicher nachgewiesen werden. Möglicherweise ist das mittelalterliche Mauerwerk in der Südfassade des heutigen «nüwen Schlossbuw» des 16. Jahrhunderts aufgegangen, oder aber die Mauer nahm ursprünglich einen anderen Verlauf und ist heute restlos verschwunden.

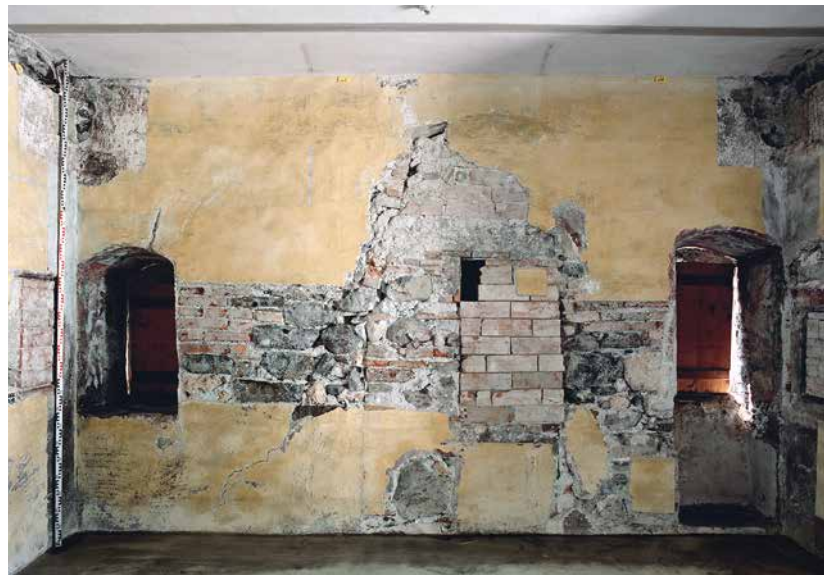
Abb. 5: Thun, Schloss. Wohngeschoss im Torturm mit Kamin und Fenstern. Blick nach Südosten.

Spätestens im Laufe des 15. Jahrhunderts ist der heutige Torturm zur Verstärkung des Burgtores entstanden. Einen Datierungsanhalt liefern die beiden Schlüsselochscharten, die zum ursprünglichen Baubestand zählen. Die Ausgestaltung des Turmzimmers über dem Tor als Wohnraum mit Wand- und Fensternischen sowie mit einer Feuerstelle stammt wahrscheinlich aus der ausgehenden Renaissancezeit (Abb. 5). Die zugehörige Fassung mit floralen Rankenmotiven in leuchtenden Farben weist in die Zeit um 1600. Über die ältere hoch- und spätmittelalterliche Toranlage mit der anzunehmenden Zugbrücke ist derzeit nichts bekannt.

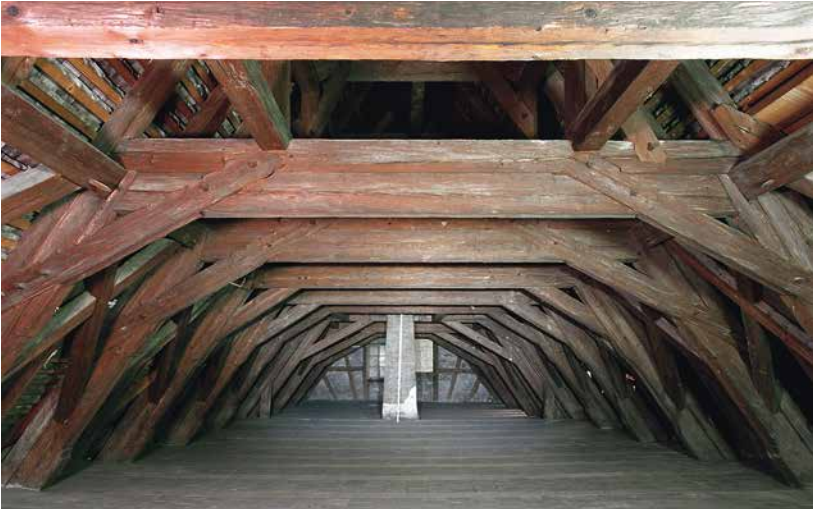
Abb. 6: Thun, Schloss. Mittlerer Abschnitt des südlichen Schlosstrakts, liegender Dachstuhl des Kernbaus von 1566/67. Blick nach Nordwesten.

Sicheren Boden betreten wir erst mit dem noch weitgehend erhaltenen Saalbau des 16. Jahrhunderts. Dendrodaten aus dem liegenden Dachstuhl deuten auf das Jahr 1566/67 als Entstehungsdatum hin (Abb. 6).

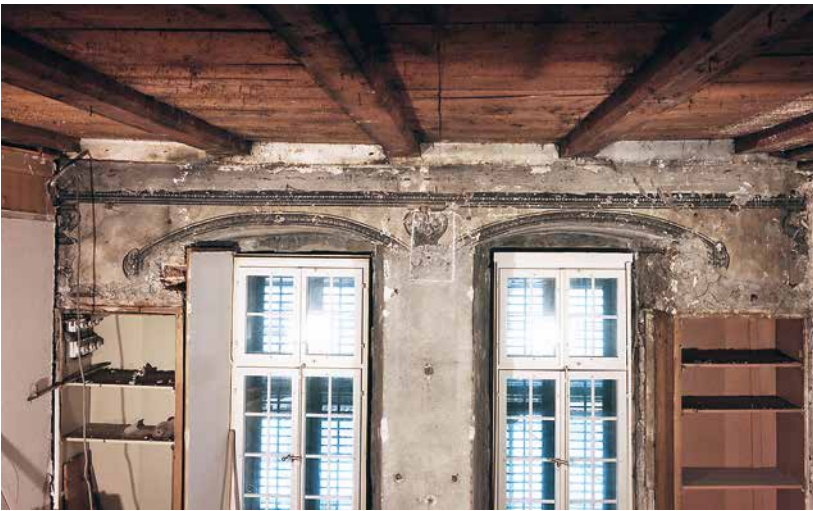
Abb. 7: Thun, Schloss. Mittlerer Abschnitt des südlichen Schlosstrakts, kleiner Saal im ersten Obergeschoss des Kernbaus. Die Decke dürfte etwa zeitlich parallel zum Dachstuhl um 1566/67 entstanden sein. Die spätbarocke Grisaille-Malerei von 1700 an der Südwand deutet die ehemalige Fenstergliederung an. Blick nach Südwesten.

Während der Bauuntersuchung wurde im ersten Obergeschoss der zugehörige Festsaal und ein davon getrennter kleinerer Saal entdeckt. Die Gestaltung des Raumes wird heute massgeblich durch die aufgedeckte Bohlen-Balken-Decke im Fischgrätenverband bestimmt. Feine Kammstrichverzierungen auf den Hölzern sind als zeittypischer Deckendekor zu deuten. Ursprünglich wurde die Decke entlang der Wände durch ein farbiges Begleitband eingefasst. Darunter zeichnet sich renaissancezeitliches Rollwerk in leuchtender Farbigkeit ab.

Als Rahmung schmückte die Malerei ehemals die grosszügig bemessenen Saalfenster. Im Jahr 1700 ist die farbige Wandfassung durch eine nüchterne graue Grisaille-Malerei ersetzt worden, von der noch grössere Partien unter den jüngeren Putzschichten erhalten geblieben sind (Abb. 7). Nicht nur im Kanton Bern ist allort dieser nachhaltige Wandel der Raumgestaltung an repräsentativen Wohnbauten dieser Zeit zu beobachten.
