Urtenen-Schönbühl, Solothurnstrasse 53

Ehemaliger Gasthof Ochsen – Eine Berner Taverne der frühen Neuzeit

VOLKER HERRMANN UND MARKUS LEIBUNDGUT

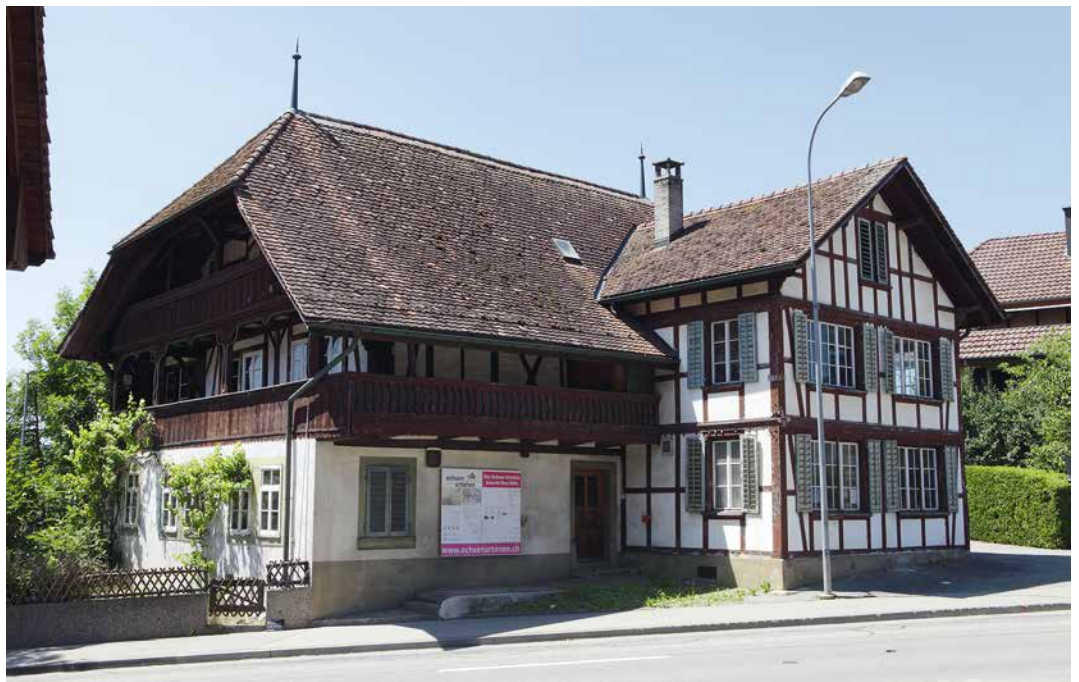
Abb. 1: Urtenen, Solothurnstrasse 53, Ansicht von Osten.

Seit 2010 bemüht sich eine Stiftung darum, das von ihr erworbene ehemalige Gasthaus Ochsen in Urtenen zu sanieren und der Bevölkerung wieder als Taverne und Zentrum der Ortskultur zur Verfügung zu stellen (Abb. 1).

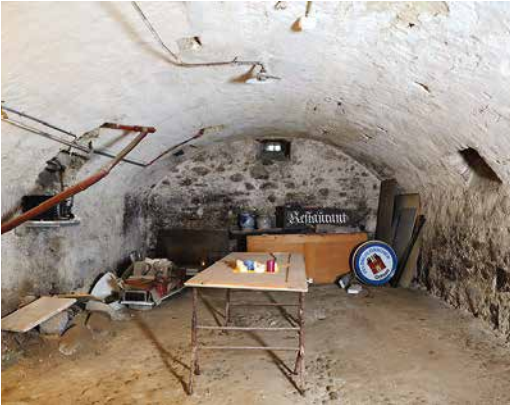
Abb. 3, links: Urtenen, Solothurnstrasse 53, Blick nach Südosten in den Keller des Kernbaus.

Als ältester Kernbau zeichnet sich im Untergeschoss ein nahezu quadratisches Gebäude von $5,5 \times 4$ m Innenmass ab (Phase 1 – rot). Erhalten ist der ursprünglich wohl flachgedeckte Keller, der nachträglich eingewölbt wurde (Phase 1a) (Abb. 3). Über das Erdgeschoss und das darüber anzunehmende Obergeschoss sind keine Aussagen möglich. Genutzt wurde dieser erste Bau vielleicht schon als Taverne. Seine Lage an der damaligen Ausfallstrasse, der heutigen «Oberdorfstrasse», legt dies zumindest nahe. Der regelmässige Mauerverband und der verwendete kiesige Kalkmörtel sprechen am ehesten für eine Datierung in das späte Mittelalter des 14. bis frühen 16. Jahrhunderts.

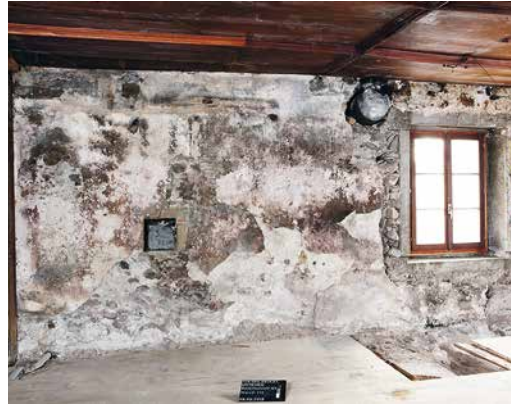
Abb. 4, rechts: Urtenen, Solothurnstrasse 53, Wirtsstube im Erdgeschoss, Ostwand des Gebäudes von Phase 2. Blick nach Nordosten.

Wahrscheinlich im 16. oder frühen 17. Jahrhundert wurde der Keller um 4 m nach Norden verlängert (Bauphase 2 – blau). Wohl parallel dazu entstand der westliche Seitenkeller. Auch das darüber gelegene Gebäude ist damals völlig neu errichtet worden. Mit $10,6 \times 7$ m Innenmass war es deutlich grösser als der zugehörige Keller. Unter den heutigen Stuben- und Küchenböden konnten die zugehörigen Fundamente freigelegt werden. Nur in der Ostwand sind auch Reste des aufgehenden Mauerwerks erhalten (Abb. 4).

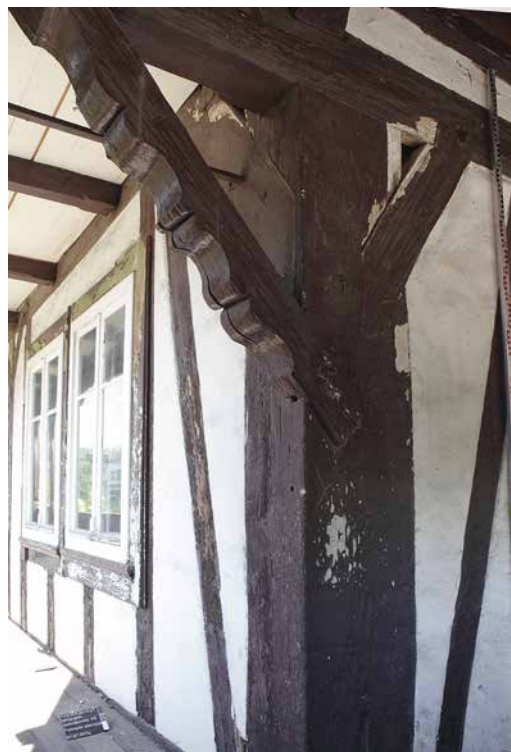
In Bauphase 3 erfolgte die Aufstockung zum heutigen Kerngebäude. Schwellen, Decken- und Rähmbalken sowie drei Eckständer mit aufgeblatteten Kopfstreben sind im heutigen Baubestand erhalten geblieben (Abb. 5). Nuten in den Hölzern deuten darauf hin, dass sämtliche Trennwände sowie die Aussenwände im Obergeschoss mit Holzbohlen verschlossen waren. Die zu diesem Bau vorliegenden Dendrodaten sprechen für eine Entstehung des Ständer-Bohlen-Baus um oder kurz nach 1677. Möglicherweise geht der Umbau auf Caspar Hoofmann von Oberburg zurück, der bis 1719 als Eigentümer bekannt ist.

Abb. 5: Urtenen, Solothurnstrasse 53, Obergeschoss, südöstlicher Eckständer mit aufgeblatteten Kopfstreben von Phase 3.

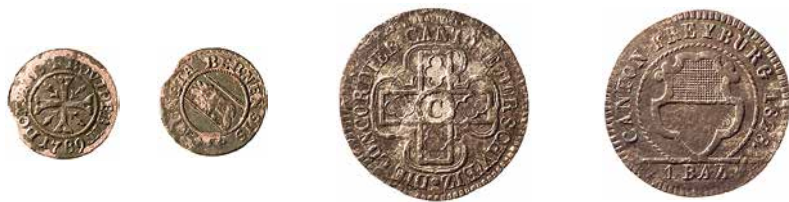
Abb. 6: Urtenen, Solothurnstrasse 53, zwei Münzen der Zeit um 1800 aus der Verfüllung zum Anbau von Phase 5a im südöstlichen Eckbereich der Wirtsstube.

Erst im Laufe des 19. Jahrhunderts, in Bauphase 5, sind die Anbauten rund um den Kernbau entstanden. Zunächst war die Stube nach Süden verbreitert worden (Phase 5a – gelb). Darüber entstand die heutige breite Laube. Bruchstücke von Gläsern und Münzen aus der Zeit um 1800 wurden in der Wirtsstube zwischen alter und neuer Südwand geborgen (Abb. 6).
