#### Phase V: Gotischer Saalbau mit Polygonalchor und Turm (15. Jahrhundert)

#### Phase VI: Spätbarocker Umbau (1709)

#### Phase VII: Moderner Umbau (1907)

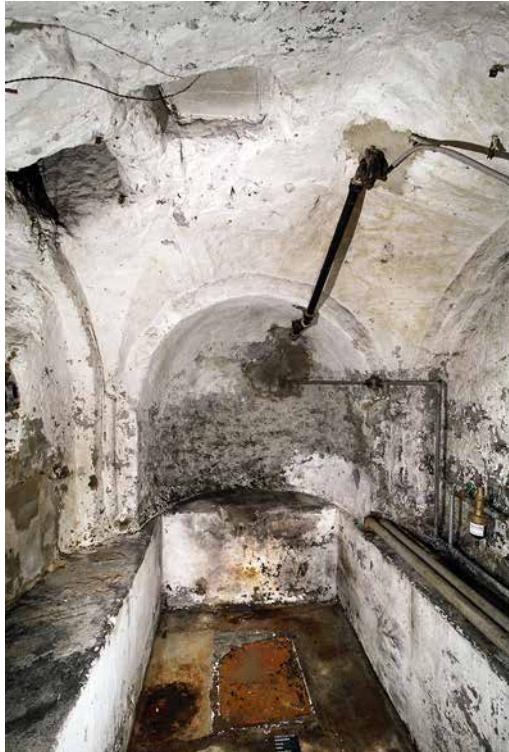
Abb. 4: Münsingen, Kirche. Die romanische Krypta im Untergeschoss des südlichen Annexes unter dem gotischen Turm. Blick nach Osten.

Kirchenbauten des Thunerseegebietes, die als dreischiffige Basiliken errichtet wurden. Dem vor- bis frühromanischen Kirchenbau ist die heutige Krypta unter dem Turm zuzuordnen – eine zeitgemässe Erneuerung des spätantiken Kultgebäudes als zweigeschossige Seitenkapelle oder als Kryptenraum unter einem Querhausarm? Das Erscheinungsbild spricht für eine Entstehung in vor- oder frühromanischer Zeit, im 11. oder frühen 12. Jahrhundert (Abb. 4). Der etwa  $3 \times 3$  m grosse Raum zeigt ein von vier halbrunden Pfeilern getragenes Kreuzgewölbe mit scharfen Graten und eine kräftig herausgearbeitete Apsis im Osten. Dort ist ein Altar anzunehmen. Damals bestand vielleicht noch ein Zugang vom Südannex beziehungsweise vom Querhaus der Kirche. Heute ist der Raum nur noch über eine Treppe von aussen erschlossen.

Der postulierte nördliche Annex der Vorgängerkirche wurde damals aufgegeben. An der Stelle des südlichen Annexes beziehungsweise des südlichen Querhausarmes entstand um 1400 der Glockenturm, wobei der Kryptenraum erhalten blieb. Der Turm war westlich der Chorschranke über eine Türe in der Südwand erschlossen. Vielleicht war damals auch die Krypta noch vom Schiff aus über eine Treppe zugänglich.

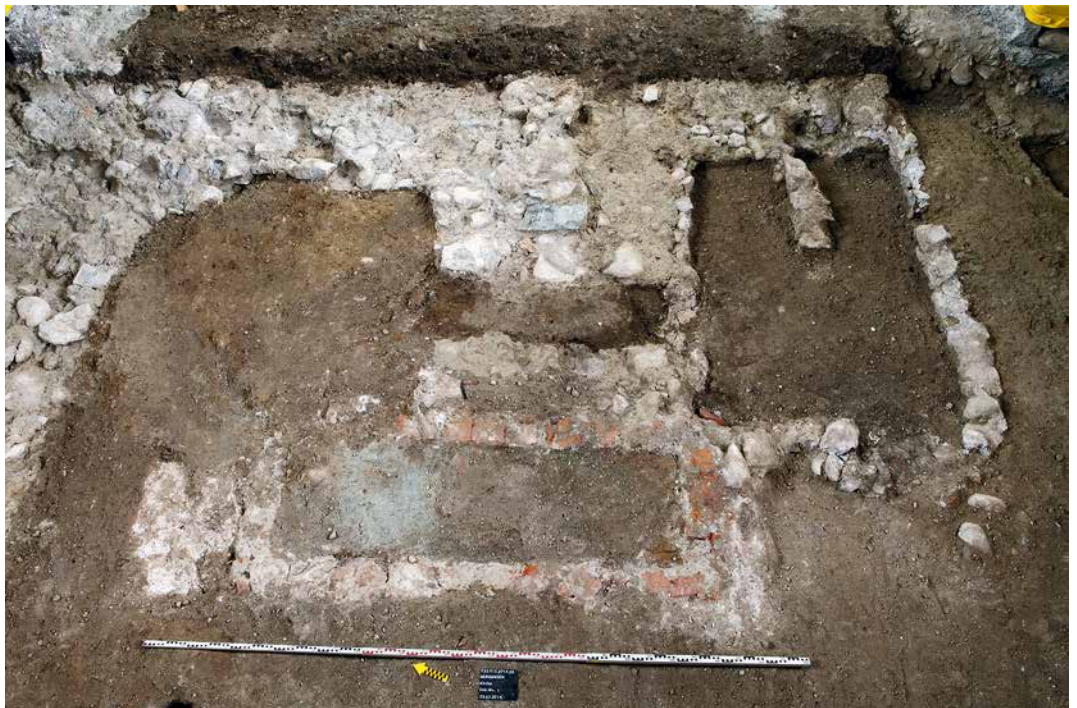
Abb. 5: Münsingen, Kirche. Grabgruben schneiden den Rechteckchor der frühromanischen Kirche. Blick nach Osten.

wurde als neuer Vorchor des Sanktuariums beibehalten. Grabgruften und -gruben schneiden die Mauer des Rechteckchores (Abb. 5). Einige Mauerstümpfe deuten an seinem westlichen Ende auf Chorschranken oder einen Lettner hin. Westlich davon waren zwei Seitenaltäre angefügt. Der Chorbereich war zusätzlich durch ein höheres Bodenniveau gegenüber dem Kirchenschiff hervorgehoben.

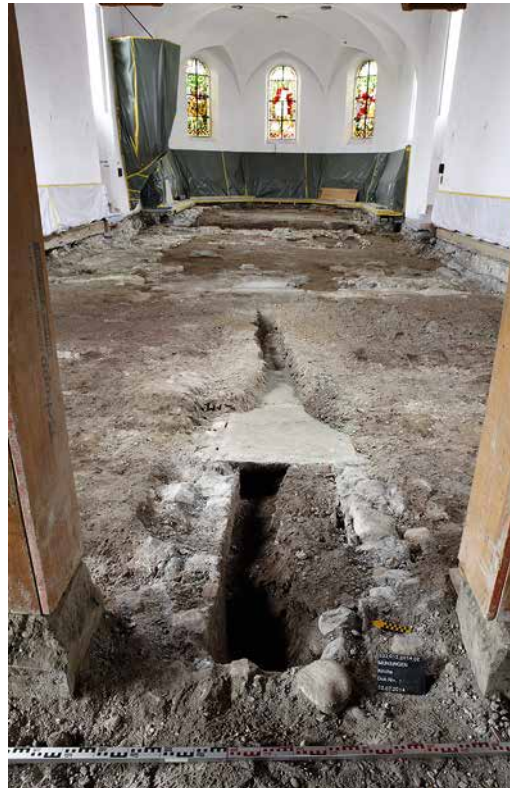
Abb. 6: Münsingen, Kirche. Der Kanal der Warmluftheizung von 1907. Blick nach Osten.

Sandsteinplatten gedeckter Kanal (Abb. 5) eingebaut, in dem warme Luft in die Kirche strömen konnte. Die zugehörige Kohleheizung befand sich in der ehemaligen Krypta, deren Boden zu diesem Zweck abgetieft wurde. Wichtige Veränderungen betrafen die Deckengestaltung. Im Schiff wurde das hölzerne Tonnengewölbe eingezogen. Im Chor, der eine blaue Farbfassung und reiche Ornamentmalerei erhielt, entstand das heutige Kreuzgewölbe.
