# Trachselwald, Heimisbach, Vorder Giselguet 146

## Ein Kleinbauernhaus im Schatthang

KATHARINA KÖNIG UND PIERRE EICHENBERGER

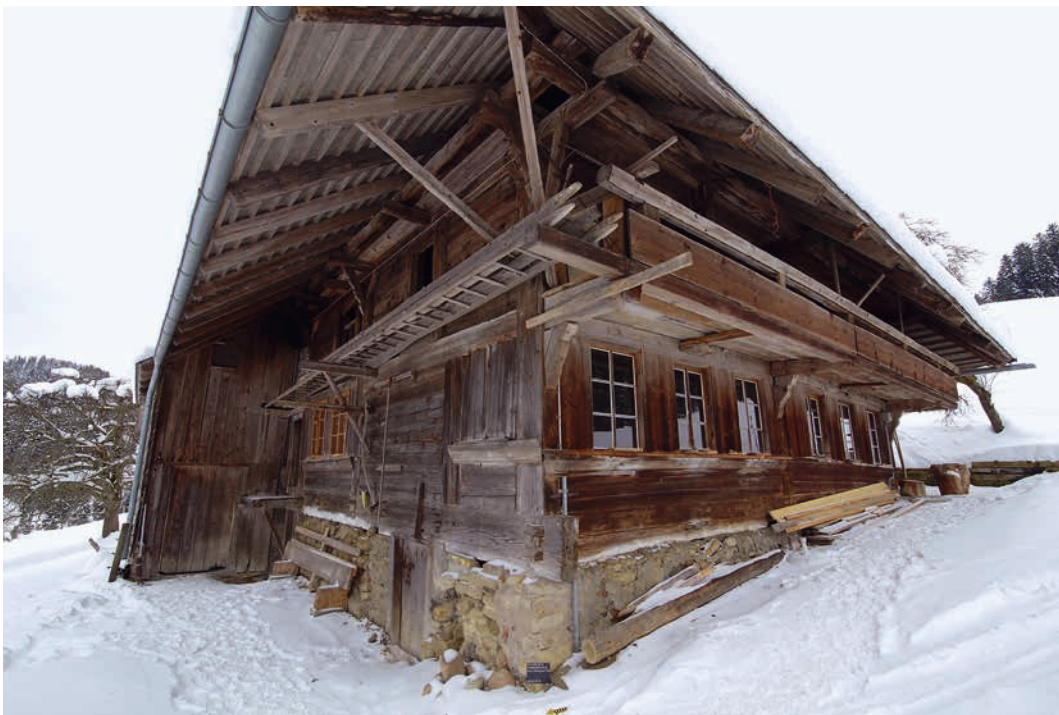
Abb. 1: Trachselwald, Vorder Giselguet 146. Die starke Hanglage ist gut zu erkennen. In der Nordfassade zeigt sich die Kellertüre, über dem gemauerten Sockel liegt der mächtige Schwellenkranz mit Zapfenschloss. Nordseitig in der Ecke ist das mit Brettern verschlossene letzte originale Fenster zu sehen. Blick nach Südosten.

Das Vordere Giselguet von Heimisbach befindet sich weit abseits des Dorfkerns in montaner Lage auf 875 m ü. M. Das Emmentaler Haus steht inmitten eines steil nach Norden hin abfallenden Wiesengeländes über dem Laternengraben. Es ist parallel zur Hangkante ausgerichtet. Unter dem weit heruntergezogenen Vollwalmdach öffnet sich das Haus mit seiner Hauptfassade nach Westen. Südseitig reicht das Dach nahezu auf den Boden herab (Abb. 1).

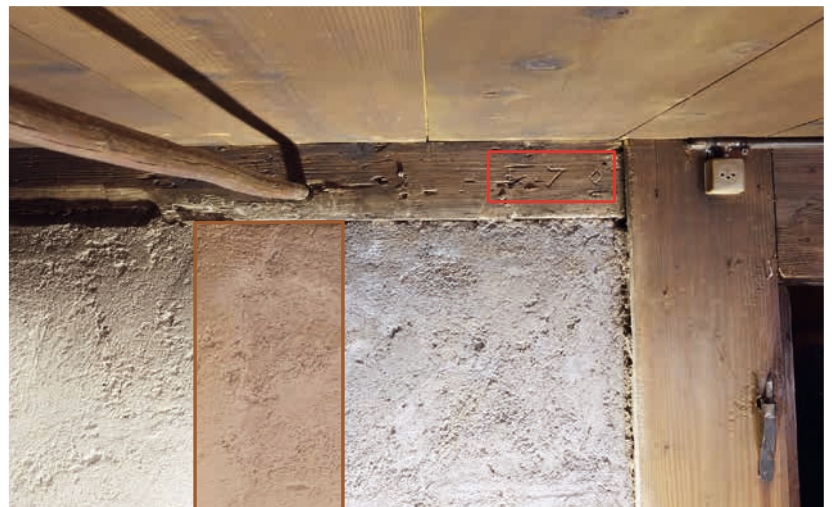
Abb. 2: Trachselwald, Vorder Giselguet 146. Ehemals lag die Verbindungstüre zwischen Stube und Küche stärker im Norden, dies ist noch an der Fase mit Abwurf im Rähm zu erkennen. Braun eingefärbt wurde die ungefähre Lage des Türständers. Mittig über dieser ehemaligen Stubentür ist die Jahreszahl eingeschnitten, zu lesen sind noch die Zahlen «170..» (rotes Viereck). Blick nach Osten.

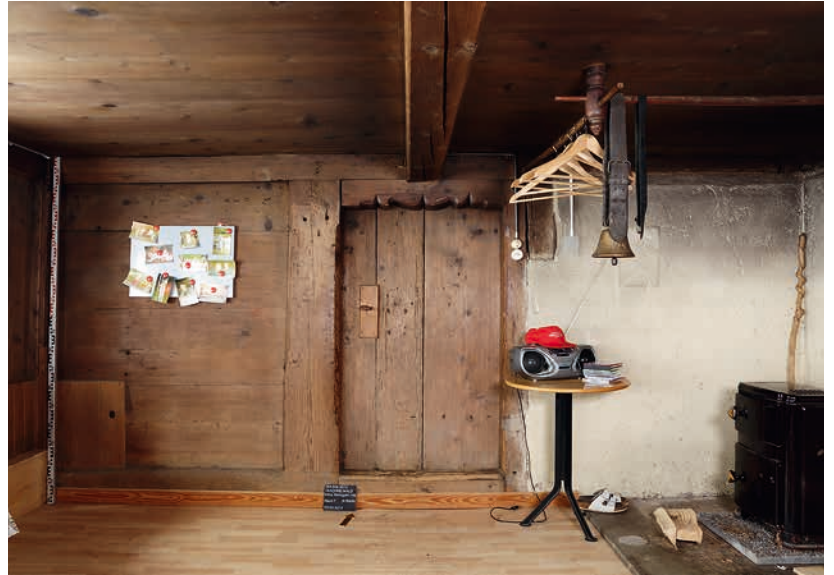
Abb. 5: Trachselwald, Vorder Giselguet 146. In der Wohnstube ist die bauzeitliche Verbindungstüre in die Schlafstube erhalten. Sie trägt als Sturz einen für die Zeit um 1700 charakteristischen Eselsrücken. Blick nach Norden.

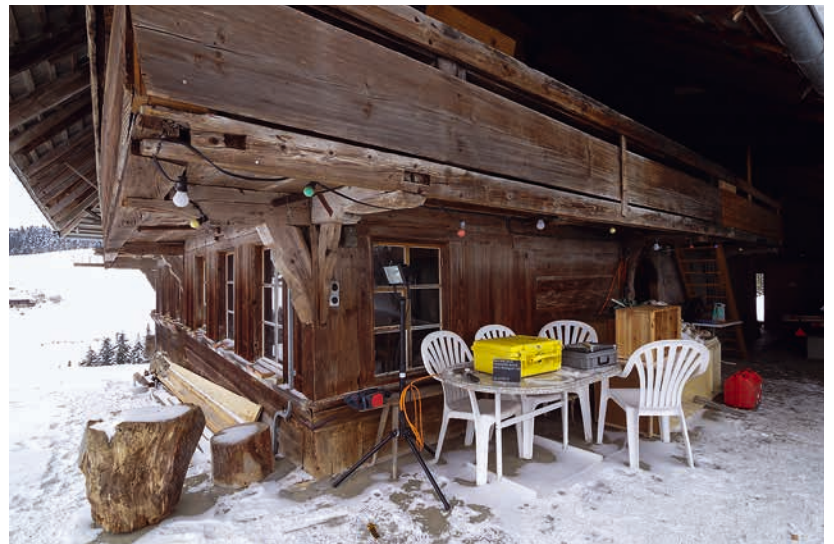
Abb. 6: Trachselwald, Vorder Giselguet 146. Leicht zu erkennen sind die vielen sekundär in der Laube verbauten Holzelemente. Die Auflager sind in die Rähmbalken gezapft und mit Eisenklammern gesichert. Blick nach Nordosten.

Über dem Gadengeschoss liegt ein auffällig konstruiertes sparrenförmiges Dachwerk mit darübergelegtem Pfettendach (Abb. 6). Zwei dreieckige Quer- und ein trapezförmiger Längsbinder tragen die Dachlast und leiten sie über den Gadenbund auf die Seitenwände des Gebäudes ab. In der Querbinderachse erfolgt die Stabilisierung über die durchlaufenden Rähmbalken der Binnenwände, in der Längsachse sind die liegenden Stuhlhölzer hingegen jeweils in einen nur knapp 2 m langen Binderbalken, einen sogenannten Binderschuh, eingezapft. Kehlbalken sichern die Querbinder zusätzlich gegen Verwindung. In der Längsachse sorgt ein Unterfirst für zusätzliche Versteifung. Die Dachrafen liegen auf dem Firstbalken und auf den vor die Fassade gelegten Flugpfetten.

Türen in den Fassaden des Gadengeschosses belegen von Beginn an eine Erschliessung des Obergeschosses von aussen. Möglicherweise gab es anfangs aber nur einen einfachen gerüstförmigen Umgang. Die heutigen Lauben sind jünger und aus vielen verschiedenen Holzelementen zusammengesetzt. Bauspuren der ursprünglichen Konstruktion fehlen oder sind durch die jüngeren Lauben überdeckt.
