Blumenstein, Badstrasse 37

Wohnen im ehemaligen Kurbad

MARCO AMSTUTZ

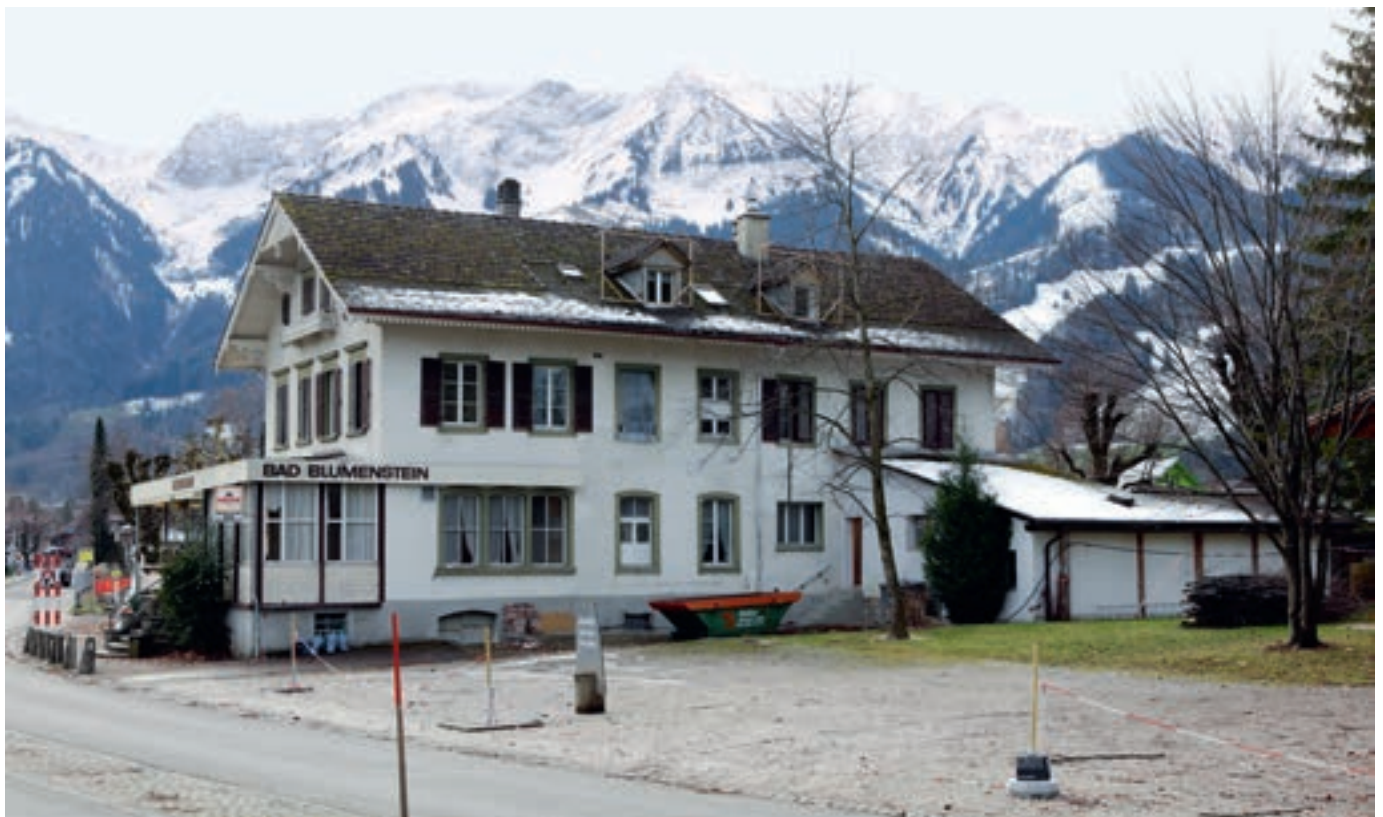
Abb. 1: Blumenstein, Badstrasse 37. Die Ansicht zeigt den baulichen Zustand von 1879 vor der Sanierung im Jahr 2016. Die geschlossene Veranda stammt von 1932. Blick nach Süden.

Das Kurbad Blumenstein erstreckte sich einst am nördlichen Dorfrand zu beiden Seiten der Badstrasse. Im Zuge der Umnutzung des Kurhotels und späteren Gasthofs zu einem Mehrfamilienhaus konnte das Gebäude 2016 vom Keller bis zum Dach untersucht werden (Abb. 1).

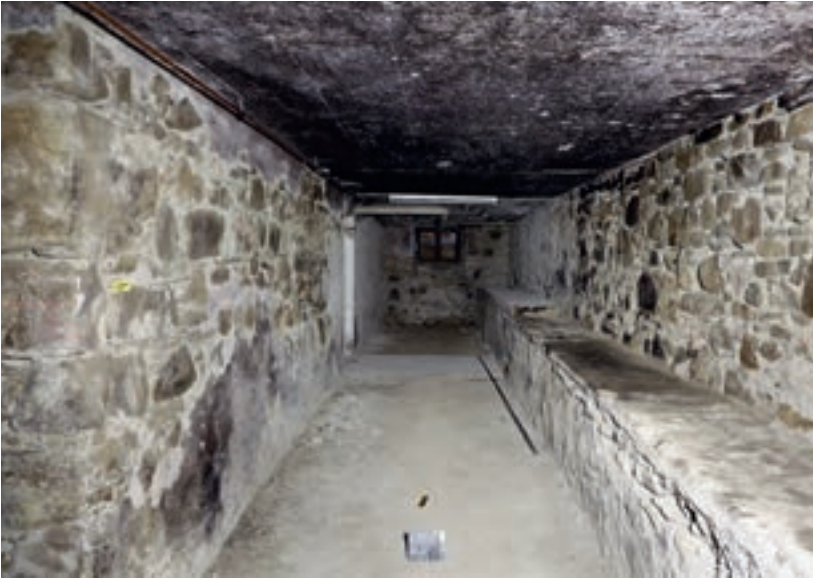
Abb. 3: Blumenstein, Badstrasse 37. Am linken Bildrand ist die Aussen-mauer des ältesten Kellers aus der Zeit um 1600 ersichtlich. Rechts der Unterbau der Veranda von 1879. Der lange, schmale Gang wurde erst nach den Umbauten im Jahr 1932 erschlossen. Blick nach Norden.

sowie ein Duschaum entstanden. Der bislang dem Personal vorbehaltene Keller wurde durch Mauerdurchbrüche und einen neuen Gang für die Gäste erschlossen.
