Die Entdeckung des «Säli» im Pfarrhaus Gampelen

Im Pfarrhaus Gampelen sind zwei charaktervolle Wohnungen entstanden. Die Untersuchung des Baus führte zu spektakulären neuen Erkenntnissen über die ursprüngliche Raumstruktur.

Gampelen, Oberdorfstrasse 11

Massnahmen: Gesamtenovierung, 2015–2016

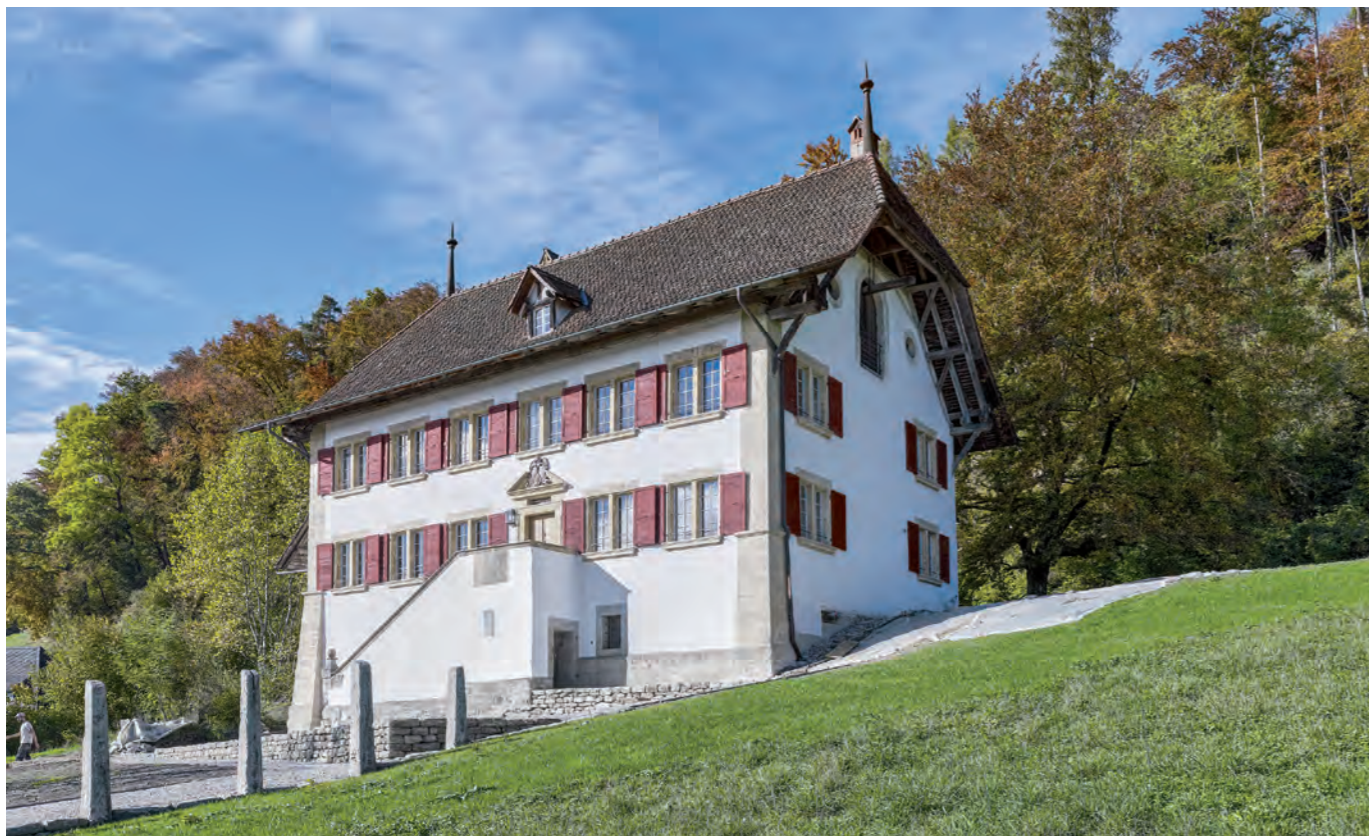
- 01 Auf der Südseite führt ein Treppenaufgang zum Haupteingang. Ein gesprengter Dreieckgiebel über dem Portal unterstreicht den repräsentativen Charakter des Baus.
- 02 Rocaillemalerei von 1668 im ehemaligen Säli im Obergeschoss. Die Jahrzahl zwischen den Fenstern ist erstaunlicherweise spiegelverkehrt aufgemalt.
- 03 Einzige erhaltene Tür aus der Bauzeit im Obergeschoss.

Fast schlosschenartig steht das Pfarrhaus leicht erhöht über dem Oberdorf von Gampelen. Der kräftige Putzbau weist Fenstergewände aus Neuenburger Muschelkalkstein auf. Die Helmstangen auf dem geknickten Viertelwalmdach weisen auf den repräsentativen Charakter des Baus hin, ebenso der gesprengte Dreieckgiebel mit Wappenpyramide über dem Portal. Die Summe der römischen Buchstaben in der Inschrift ergibt das Baujahr 1665. Baumeister war mit Abraham Dünz I der bekannteste Pfarrhaus- und Kirchenarchitekt dieser Zeit.
